DIRECCION DE PREVENCION Y ATENCION DE EMERGENCIAS

DIAGNÓSTICO TECNICO No. DI-1368

LOCALIDAD : Usaquén (1)
 BARRIO : Buenavista
 DIRECCION : Transversal 27 con Calle 188
 FECHA DE VISITA : Marzo 5 de 2002
 SOLICITANTE : JAL Usaquén
 ÁREA DE INFLUENCIA : 0.10 ha
 VIGENCIA : Temporal mientras no se modifiquen significativamente las condiciones físicas del sector o se realicen obras de mitigación.

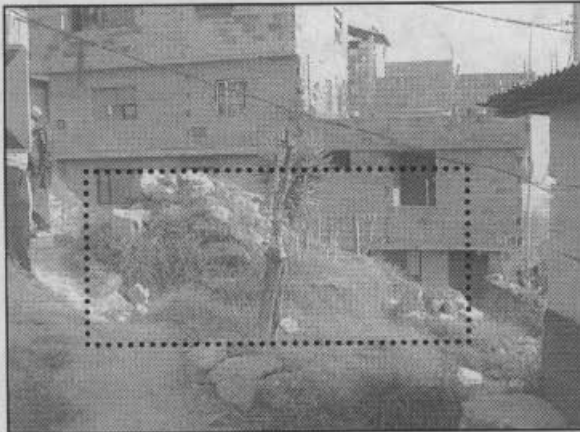
En la Transversal 27 con Calle 188, sobre una curva de la vía principal de acceso al Guavio existe una zona pequeña zona verde (de menos de 75 m² ver Fotografía 1), en la cual la Sra. Maria de las Mercedes Flórez Gaviria y el Señor Carlos Guillermo Rivera construyeron un muro de contención fuera de los límites del predio.

Fotografía 1 Detalle de la zona verde, vista al sur

Finalmente se recomienda dirigirse a la autoridad competente para solicitar el cambio de uso del suelo de la zona verde para una vía y que defina la tipología de vía que corresponde.

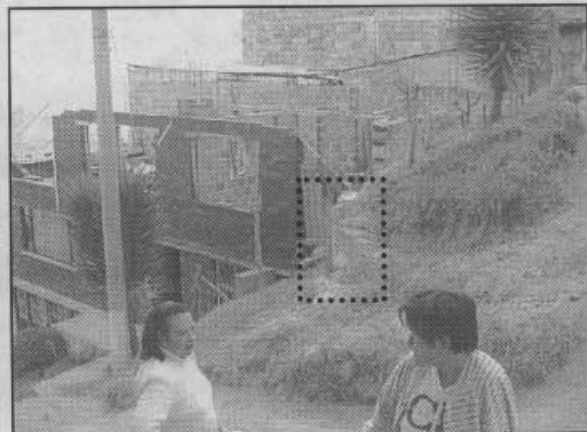
Fotografía 2 Vista de la vivienda de la Sra. María Flórez

En la Fotografía 2 se muestra la vivienda de la Señora María de las Mercedes Flórez Gaviria, constituida por muros confinados, placa maciza de entrepiso en concreto reforzado y segundo piso en construcción. Hacia la parte derecha se aprecia un tramo de muro de contención fuera del predio y que se prolongaba hacia el oriente sobre la zona verde comunal.

En la zona no existen fenómenos de remoción en masa. Por otra parte se constató la deficiencia del sistema de contención del costado oriental de la vivienda de la Señora María Flórez. Se obtendría algún beneficio desde el punto de vista geotécnico, retirando parte de la sobrecarga del relleno y bloques acumulados en la zona verde para disminuir los empujes sobre el muro.

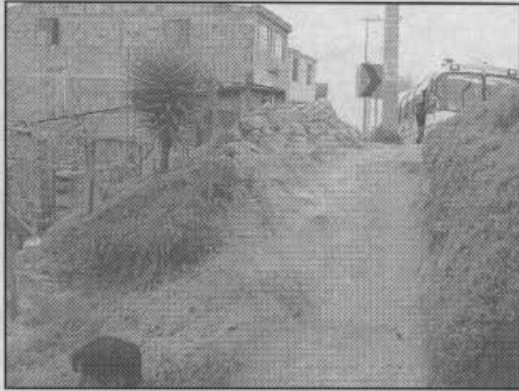
Por la parte frontal de las viviendas existe una escalera de acceso peatonal, en sentido oriente - occidente. Debido a la ocupación del espacio comunal, el Señor Pedro Casallas y otros vecinos del sector demolieron un tramo del muro y procedieron a realizar una excavación somera (ver Fotografía 3) para acondicionar otro acceso peatonal hacia las escaleras del barrio.

Fotografía 3 Vista de la excavación realizada por los vecinos

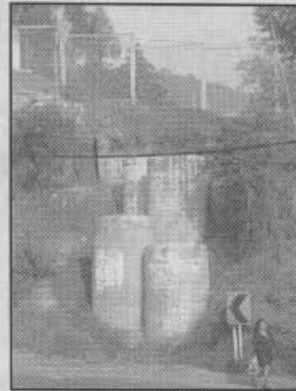
Fotografía 4 Colegio de la parte alta y pozos de alcantarillado

Frente a la otra queja de la Señora María Flórez sobre la existencia de "pozos sépticos" en el Colegio que se encuentra en la parte alta del talud de la vía (Fotografía 4), se aclara que son pozos de alcantarillado y por tanto no existe filtración de aguas servidas directamente al terreno. Los problemas de humedad en la vivienda se deben a la ausencia de lloraderos en el muro de contención, para evacuar las aguas que puedan infiltrar y/o fluir subsuperficialmente, como es normal cuando se interrumpen las líneas de flujo con excavaciones. También existió un antecedente de ruptura de la red de acueducto (hace 3 años), reparada por la EAAB.
