DIAGNOSTICO DE EMERGENCIA No. DI-1392

Fecha: Abril 3 de 2002
Dirección: Transversal 16 No. 32-33 Sur
Barrio: Las Colinas
Localidad: Rafael Uribe Uribe

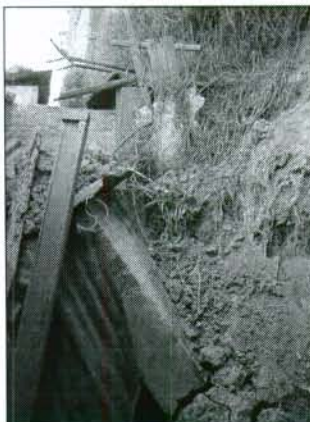
Hacia la parte posterior de la vivienda de la señora Elvia Aroca Prada, localizada en la Transversal 16 No. 32-33 Sur, se presentó un deslizamiento de aproximadamente 3 metros cúbicos de material residual proveniente de la parte superior del talud, generado por el desconfinamiento que sumado al vertimiento de aguas lluvias hacia el talud desde aguas arriba, contribuyó al colapso parcial del mismo.

El deslizamiento afectó el patio de la vivienda antes mencionada, involucrando directamente el muro del baño (Ver la Fotografía No. 1), el cual no soporto el empuje súbito ejercido por el material que se deslizó.

Fotografía 1. Parte posterior de la vivienda. Obsérvese el muro que colapso por el Empuje del material involucrado en el deslizamiento.

La infraestructura afectada es el muro del baño, por lo cual se hace necesario el traslado del mismo a otro espacio de la vivienda, convirtiéndolo en el elemento provisional posterior a la emergencia.

Solicitar a la señora Elvia Aroca Prada evitar el acceso al patio por parte de los habitantes de la vivienda, así como reorganizar la misma encontrando otro espacio que cumpla la función de baño.

Remover el material deslizado, con lo cual se permite una franja, aunque pequeña, de amortiguamiento para futuras caídas de material

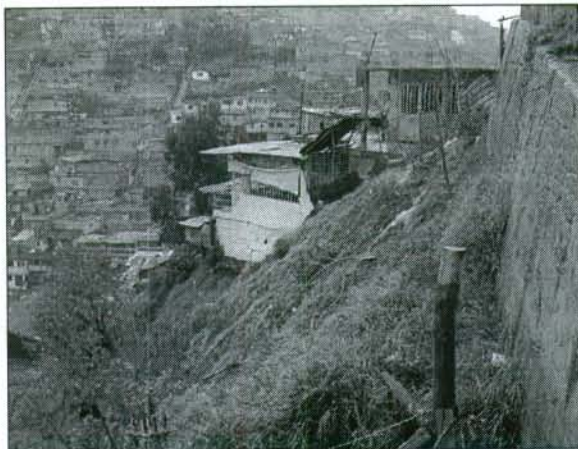
Nombre	Dirección	Teléfono	Descripción de la vivienda
1. Elvia Aroca Prada ✓	Tr 16 No. 32-33 Sur	3667044	Combinada de recuperación - mampostería
2. María del C. Castañeda (María Antonio Parra) ✓	Tr 16 No. 32C-33 Sur	3667044	Madera
3. Luis Angel Gaviria ✓	Cll 32D Sur No. 16A-26	3662430	Mampostería con columnas - madera (Ver Fotografía 2)

Fotografía 2. Vivienda del señor Luis Angel Gaviria.

De acuerdo a lo observado y teniendo en cuenta tanto las condiciones geomorfológicas (talud escarpado montañoso) como la vulnerabilidad de la viviendas se recomienda incluir en el Proyecto de Reubicación de Familias en Alto Riesgo a las siguientes familias:

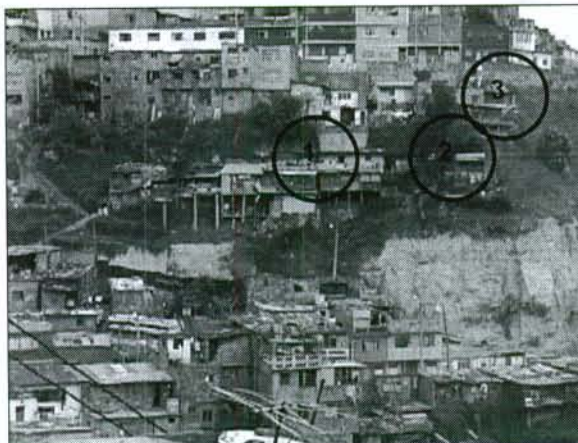
Fotografía 3. Localización en el talud de las viviendas a reubicar
