DIRECCION DE PREVENCION Y ATENCION DE EMERGENCIAS

DIAGNÓSTICO TÉCNICO No. DI-1241

Adendo No. 3 del Concepto Técnico 3172 de 1999

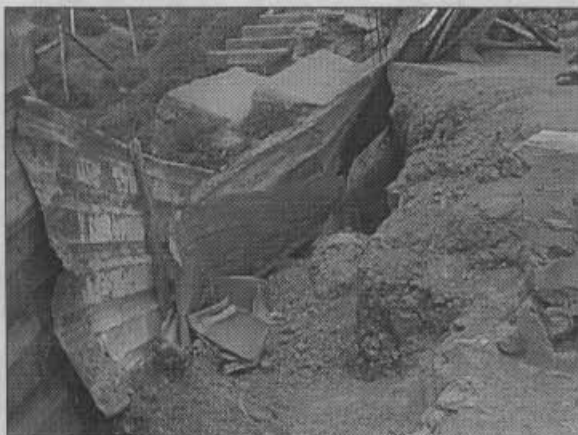
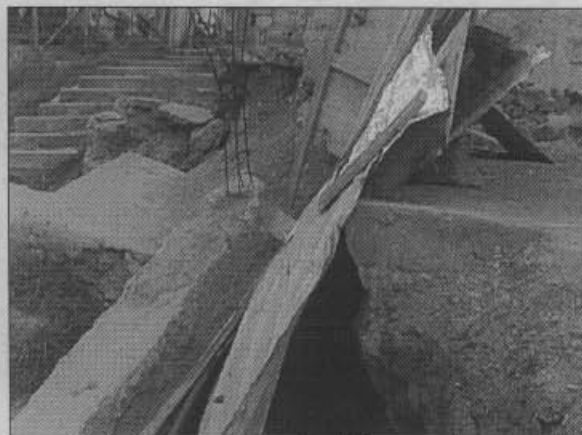
El predio correspondiente a la diagonal 69D Sur No. 18G-34, propiedad de la señora Ana Lilia Vargas, no se encuentra ocupado por ninguna construcción, sin embargo existe una estructura de cimentación en piedra pegada que se afectó por deslizamiento de carácter retrogresivo en una arcillolita meteorizada. El deslizamiento ocasionó el desconfinamiento de la cimentación, como se muestra en las Fotografías Nos. 1 y 2, causando la pérdida de soporte de cualquier edificación que se construyera allí.

Fotografías 1 y 2. Deslizamiento que afectó la esquina de la cimentación en el predio de la señora Vargas.

Con lo observado se establece que el deslizamiento continua afectando la estructura de cimentación en el predio de la señora Vargas. Teniendo en cuenta las condiciones actuales se recomienda que el predio de la señora Ana Lilia Vargas continúe en Prioridad 1 del Proyecto de Reubicación de Familias en Alto Riesgo.
