DIAGNOSTICO DE EMERGENCIA No. DI-1268

Fecha: Septiembre 16 de 2001
Dirección: Diagonal 82ª Sur # 8B - 68 Este
Propietario: Cenaída Niño
Barrio: San Isidro
Localidad: Usme

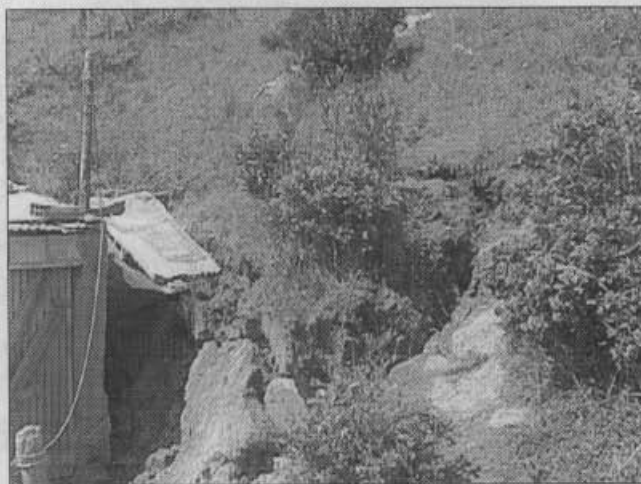
En la pata de un talud con pendiente entre moderada y fuerte, se presentó un deslizamiento de tipo traslacional en suelo residual, de carácter retrogresivo. Involucra un volumen cercano a los 3 metros cúbicos.

Un factor contribuyente es el corte realizado para construir la vivienda de la calle 82ª Sur No. 8B-68 Este, que creó una superficie de exposición a los agentes erosivos.

Adicionalmente, a lo anterior la estratigrafía presenta una dirección y buzamiento desfavorable a este corte, como se muestra en la Fotografía 1.

Fotografía 1. Se observa el material deslizado, con una grieta a una distancia de 1m de la cara libre del talud.

Se recomendó, a través del presidente de la Junta de Acción Comunal del barrio San Isidro, retirar el material más suelto localizado al final de la diagonal 82ª Sur, con el fin de evitar su caída súbita.

Se recomienda realizar un estudio detallado de la zona para plantear las obras necesarias para la estabilizar el talud y disipar la naturaleza retrogresiva del fenómeno.
