DIRECCION DE PREVENCION Y ATENCION DE EMERGENCIAS

DIAGNÓSTICO TECNICO No. DI-1568**1 LOCALIZACION**

LOCALIDAD	Usaquén (01)
BARRIO	Santa Cecilia Baja
DIRECCIÓN	Avenida 7 No. 165-40
FECHA VISITA	Agosto 13 de 2002
SOLICITANTE	Alvaro Guacaneme Rojas
ÁREA DE INFLUENCIA	1.5 Ha aproximadamente.
VIGENCIA	Temporal mientras no se modifiquen significativamente las condiciones físicas del sector o se realicen obras de mitigación.

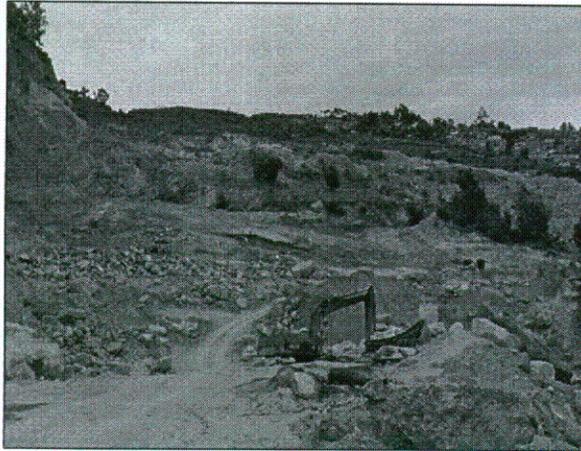
La visita se desarrolló en el costado sur-oriental de la cantera Servitá, en el límite con la cantera Santa Cecilia (ver foto No. 1). Allí se observó la ejecución de un corte en la cantera con el propósito de retirar parte del depósito coluvial (ver foto No. 2 y 3).

Foto No.1. Vista del último frente de explotación en el fondo de la cantera Servitá (costado Sur-oriental en límites con la cantera Santa Cecilia. Obsérvese el espesor del depósito coluvial.

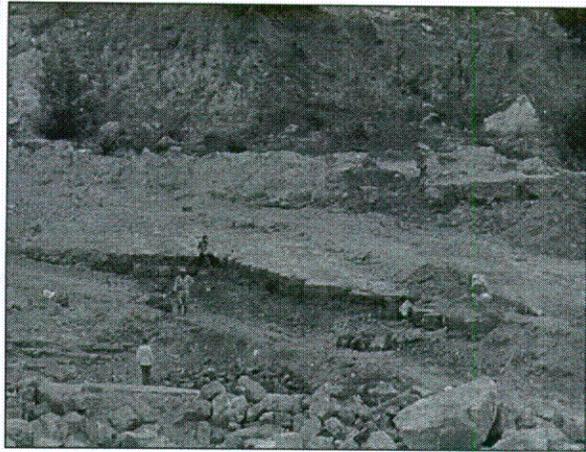
Como puede observarse en la foto No. 2 y de acuerdo con la información recopilada, la estratificación de la roca es un factor desfavorable de inestabilidad; por lo que se considera inapropiado la ejecución de éste; máxime cuando se ha dejado sin pata y sin soporte el depósito coluvial que descansa sobre el estrato de limolita ya mencionado.

Foto No.2. Vista de un corte efectuado en el último frente de explotación. Obsérvese el buzamiento del estrato de limolitas que sirve de piso y soporte al depósito coluvial.

En el costado sur-oriental de la cantera Servitá se llevó a cabo recientemente el corte de la pata del depósito coluvial que suprayace el macizo rocoso. Esta actividad ha generado la desestabilización del coluvión, el cual ha empezado a deslizarse sobre la capa de limolita que le sirve de piso. Tanto en la parte superior del corte realizado como del cerro (predios de la cantera Santa Cecilia) se observan varias grietas de tracción incipientes que evidencian lo expuesto.

- Verificar el plan de recuperación ambiental y geomorfológica en las dos canteras por parte del DAMA.
- Suspender cualquier tipo de explotación minera o de desarrollo urbanístico en la zona.
- Realizar un estudio de estabilidad y amenaza por remoción en masa para la ladera ubicada en el costado sur-oriental de la cantera Servitá y en la cual se efectuó un corte que dejó sin soporte al depósito coluvial que suprayace a la formación rocosa.

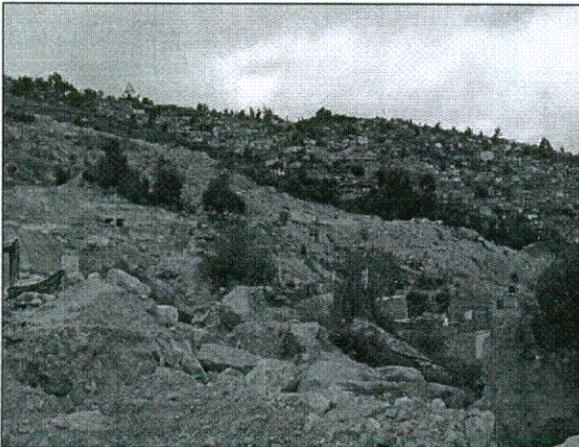
Foto No.3. Obsérvese la ubicación de viviendas en la parte baja del depósito coluvial y del sitio donde se realizó la excavación que dejó sin soporte

Debe destacarse que una vez se desarrolle completamente el deslizamiento del depósito coluvial; éste puede alcanzar las viviendas del barrio Santa Cecilia baja, ubicado en la parte inferior de la ladera.

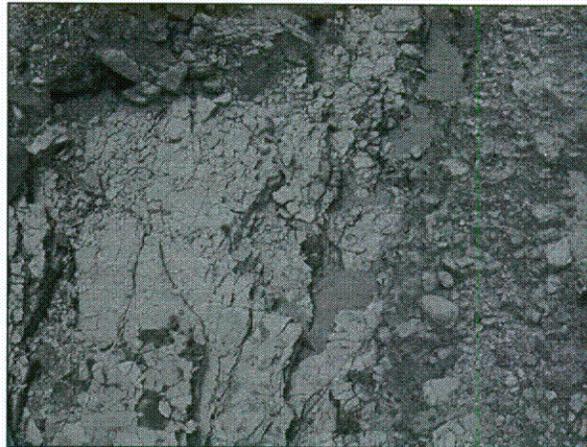
Durante el recorrido de la cantera se observó que ninguna de las recomendaciones impartidas en los estudios citados en el numeral 2 han sido implementadas. Especial atención generó el poder erosivo que tiene la escorrentía y las geoformas que esta genera (ver foto No. 4).

Foto No.4. Obsérvese como la escorrentía arrastra el material y deja al descubierto el estrato de limolita que aparentemente sirve de piso al depósito coluvial.

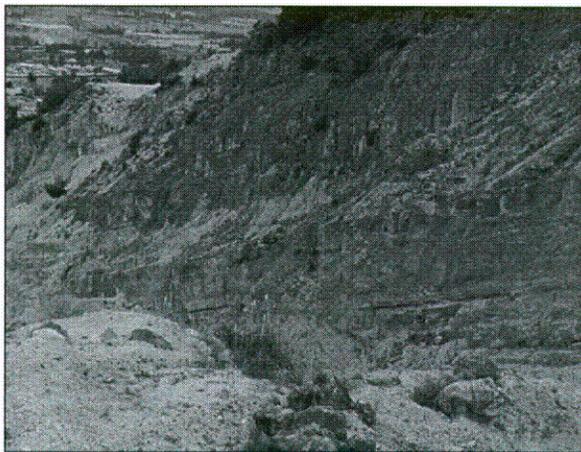
También se observó la existencia de una cuneta bastante profunda que atraviesa la cantera en sentido SW-NW y que se conecta a un zanjón que desciende del cerro; el zanjón se ve cortado por el antiguo frente de explotación de la cantera Servitá (ver foto No. 5).

Foto No.5. Obsérvese el zanjón que desciende del cerro hasta la parte alta del antiguo frente de explotación. En la esquina inferior derecha se observa la cuneta que atraviesa la cantera Santa Cecilia en sentido SE-NW.

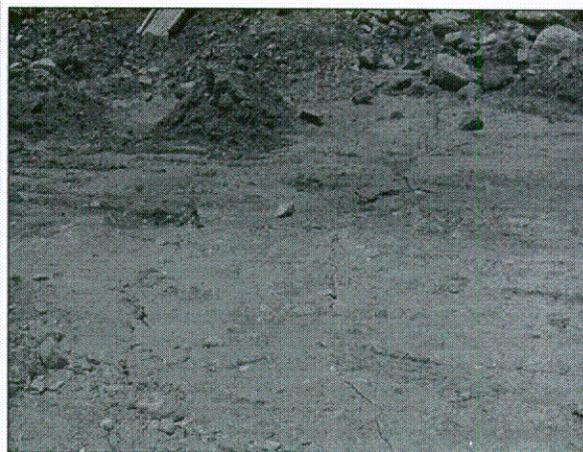
Foto No.6. Se observa una grieta incipiente de tracción, ubicada en la parte alta del antiguo frente de explotación pero en predios de la cantera Santa Cecilia.

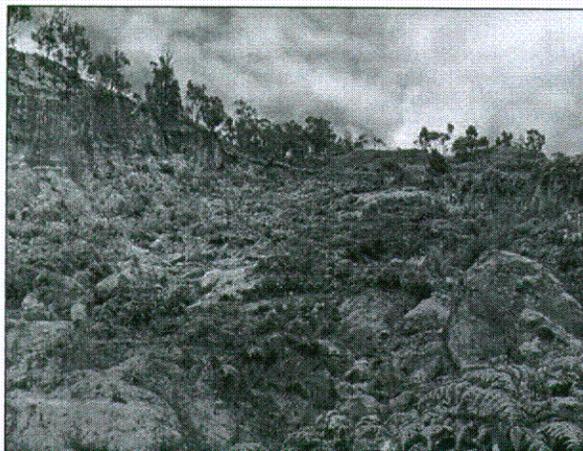
En la parte mas alta de la cantera Santa Cecilia se observa una geoforma que corresponde a un antiguo flujo de detritos y bloques. La configuración que ésta presenta corresponde a un cañón bien definido dentro del cual, se encuentran bloques con tamaño mayor a 1.0 m embebidos en matriz arenosa. Cubriendo este aparente flujo, se encuentra una capa de limo carmelito oscuro y vegetación.

Foto No.7. Vista de la parte superior de la ladera sobre el predio de la cantera Santa Cecilia. Se observa un zanjón producto seguramente de un antiguo flujo de detritos y bloques.
