**DIAGNOSTICO DE EMERGENCIA No. DI-1569**  
**AREA DE ANALISIS DE RIESGOS**

| Dirección : | Calles 160 a la 160B y las Carreras 7A y 9 | |
| Barrio : | Cerro Norte | |

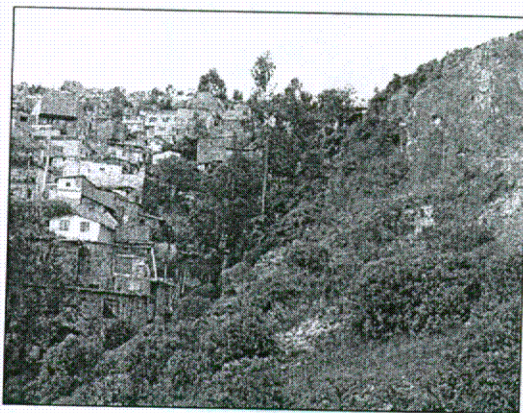
En el periodo de seguimiento, según información de la comunidad y la Junta de Acción Comunal, el movimiento ha disminuido las tasas de movimiento a menos de 5 mm diarios, pero empieza a acelerarse la desintegración del macizo rocoso por sectores, donde aparecen nuevas grietas y se amplía la abertura de las grietas antiguas especialmente en el costado norte del barrio, flanco izquierdo de la quebrada Cerro Sur.

Fotografía 1 Agrietamiento del flanco izquierdo en la Q. Cerro Sur

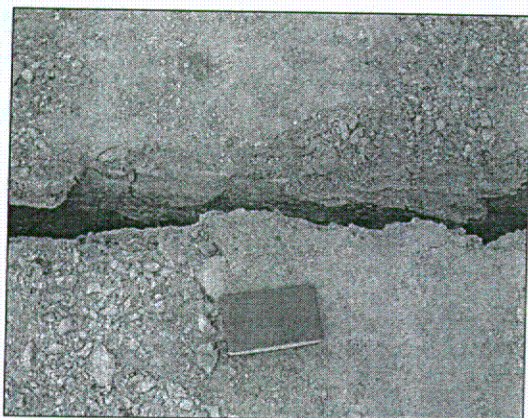
La profundidad y abertura de las grietas ubicadas en el piso de la terraza alta ó patio de explotación alcanzan valores de 6.0 y 0.3 m, respectivamente (ver Fotografía 2). Las presiones de la masa que se mueve en forma traslacional, tienen efecto en el levantamiento del piso del patio de explotación y el escalonamiento de las dovelas que se forman entre las grietas normales al talud de corte (ver Fotografía 3).

Fotografía 2 Detalle grietas piso del patio de explotación

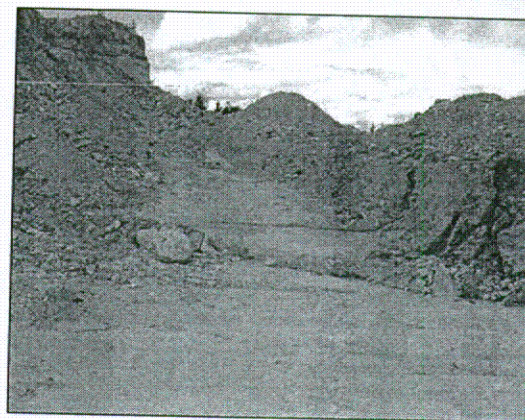
Fotografía 3 Escalonamiento de grietas en el patio de cantera
