DIRECCION DE PREVENCION Y ATENCION DE EMERGENCIAS

DIAGNOSTICO No. DI-1570 de 2002

1. LOCALIZACIÓN

- LOCALIDAD:** San Cristóbal
- BARRIO:** Urbanización El Paseito III
- DIRECCIÓN:** Calles 41F a 42A sur, y Carreras 17 a 18 Este
- FECHA DE VISITA:** 08 y 09 de Agosto de 2002
- SOLICITANTE:** Javier Augusto Arteaga, Ministerio del Interior (DGPAD), CAFAM
- VIGENCIA:** Temporal mientras no se modifiquen significativamente las condiciones del sector

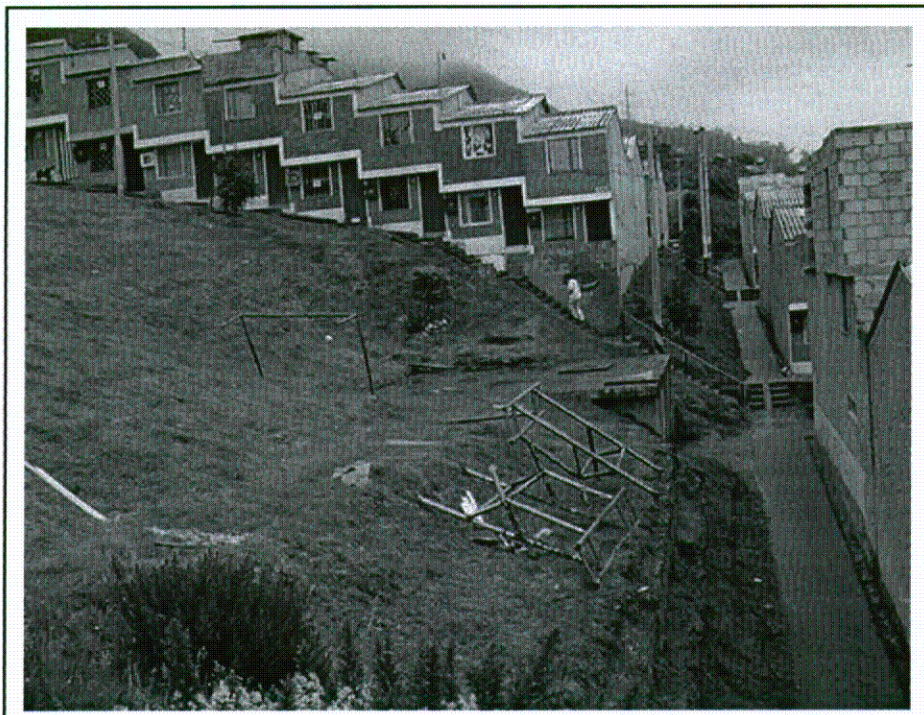
FOTOGRAFIA 1.
Vista general de las viviendas

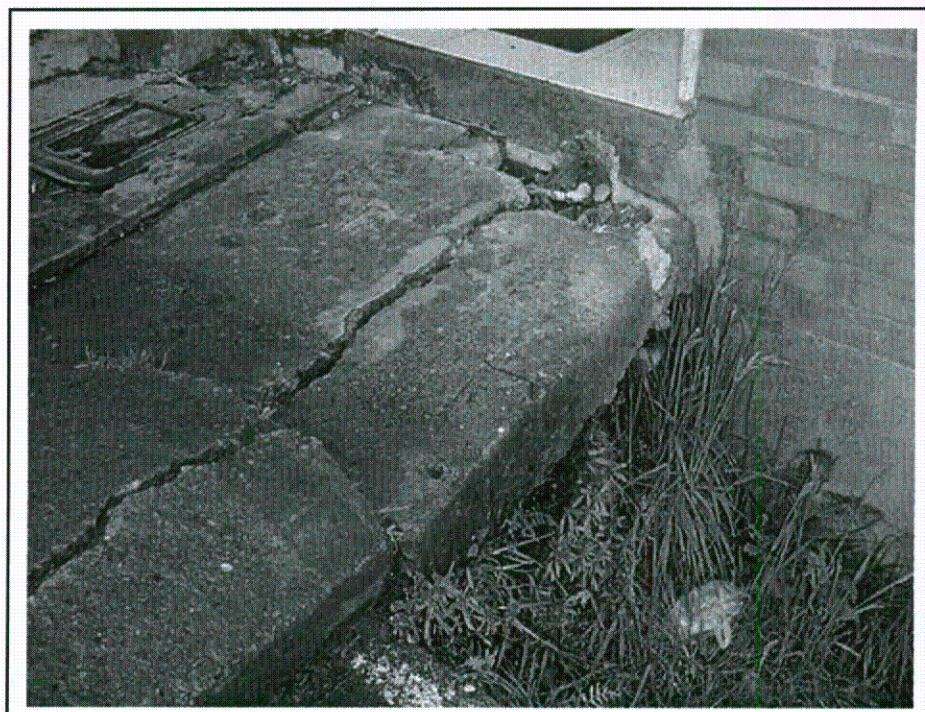
En campo se evidencia el movimiento superficial del terreno, especialmente en el área correspondiente a la calle 42 Sur entre carreras 18 y 17B este. Las evidencias se presentan por desplazamientos horizontales de la zona blanda -andén- (Fotografía 2), los cuales generan deformaciones de las tuberías de acueducto (Fotografía 3) y gas natural. Dentro de las viviendas los patios hay presencia permanente de humedad, y se observan fisuras en los muros de mampostería estructural, al igual que fisuras en las juntas de unión entre muros perpendiculares, denotando errores constructivos al no existir entramamiento entre los bloques de dichos muros. En algunas viviendas hay fisuras longitudinales en la placas del primer piso.

FOTOGRAFIA 2.
Deformación de las zonas blandas

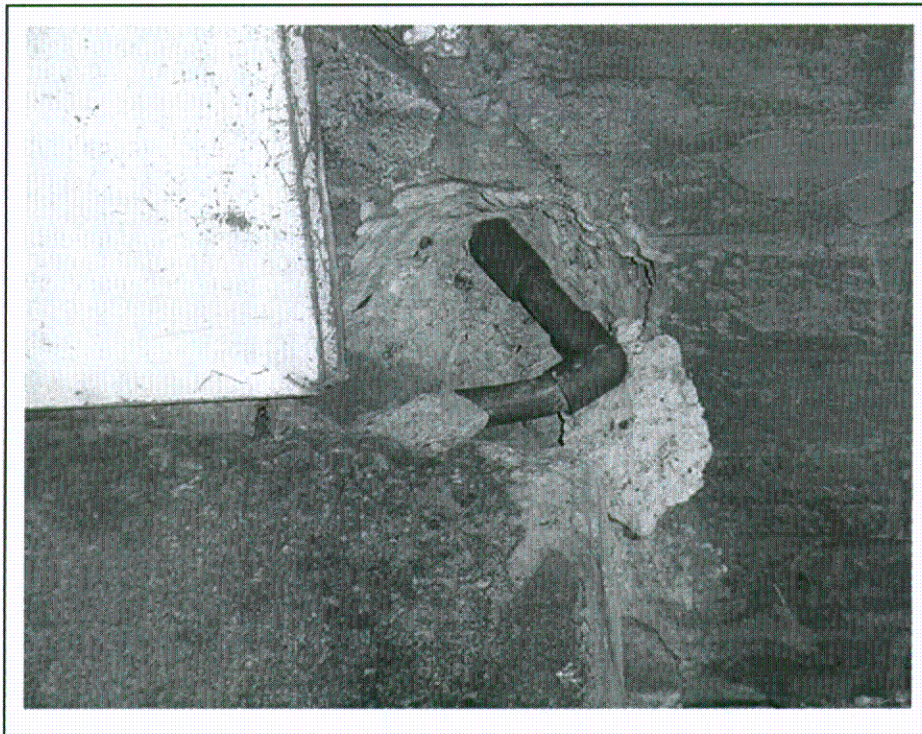
FOTOGRAFIA 3. Deformación de la tubería de Acueducto
