ALCALDIA MAYOR DE BOGOTA D.C.

DIRECCION DE PREVENCION Y ATENCION DE EMERGENCIAS

DIAGNÓSTICO TECNICO No. DI-1575

El Teatro al Aire Libre de la Media Torta se encuentra ubicado sobre la Calle 18, inmediatamente al occidente de la Avenida Circunvalar.

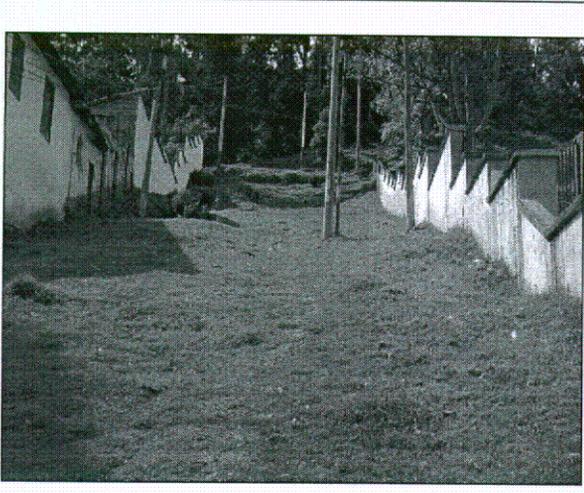
Actualmente en el costado sur del Teatro al Aire libre de la Media Torta, se adelanta la construcción de graderías sobre una ladera de alta pendiente ($>45^\circ$) y en la que se encuentran rellenos de mala calidad y constituidos por escombros de excavaciones y desechos de construcción (fotos No. 1 y 3). Aparentemente las graderías se van a fundir directamente sobre estos rellenos (ver foto No. 2)

Fotografía No.3. Vista de la calle 18; en la parte superior, la intersección con la Avenida Circunvalar. Obsérvese la alta pendiente.

- Cimentar las graderías que actualmente se adelantan sobre terreno competente.
- Realizar un estudio de estabilidad de la ladera del costado sur-oriental; en la que se están construyendo las graderías actualmente.

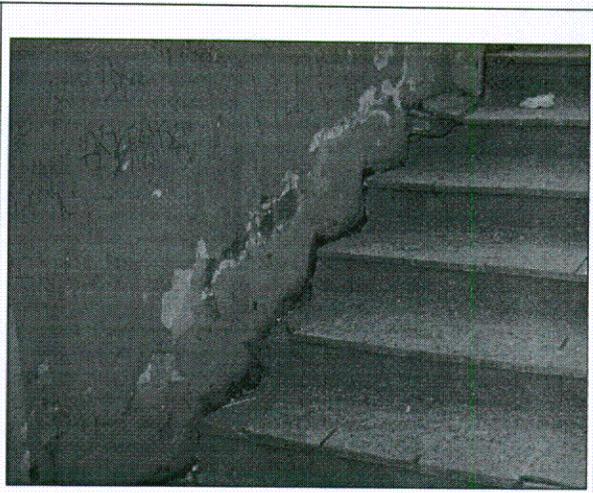
En las laderas se presentan fenómenos de reptación generalizados (ver Fotografía No. 6), los cuales afectan los elementos cimentados superficialmente como muros no estructurales y divisorios, escaleras, cunetas, graderías (ver Fotografía No. 4).

Fotografía No.4. Obsérvese como la pared del limite norte del teatro se ha separado de la escalera.

- Cimentar todas las estructuras superficiales (muros, graderías, escaleras, etc) sobre suelo firme.
- Reemplazar los muros en mampostería, agrietados y deformados de las plazoletas circulares y de las escaleras del sur del teatro, por muros estructurales. Los nuevos muros deberán tener obras de drenaje, como lloraderos y cunetas que faciliten la evacuación del agua del suelo y su posterior conducción al sistema de drenaje del teatro. Con lo anterior, se logrará la reducción de los empujes de tierra sobre estas estructuras. Los muros deberán cimentarse sobre suelo firme; en ningún caso sobre rellenos.

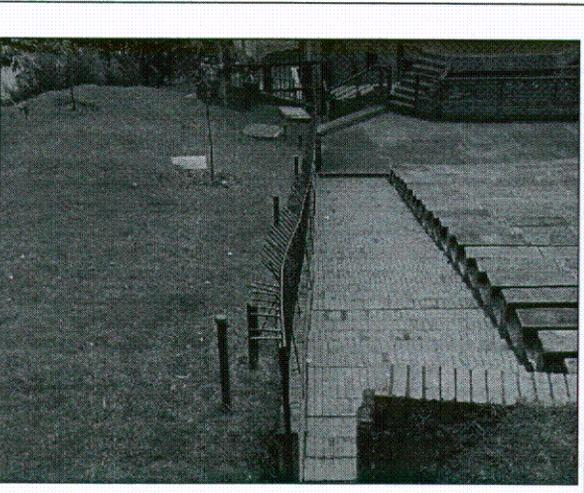
Los empujes generados por los rellenos producen deformación en los muros, inclusive cuando son de baja altura (menor de 1.0 m, ver Fotografía No. 5). En el caso de las plazoletas circulares, donde los muros presentan mayor altura (3.0 m aproximadamente), el fenómeno es más drástico puesto que los empujes

Fotografía No.5. Obsérvese como los rellenos efectuados, producen deformación en los muros no estructurales a cauce de los empujes de tierras. Muro ubicado en el costado W del teatro.

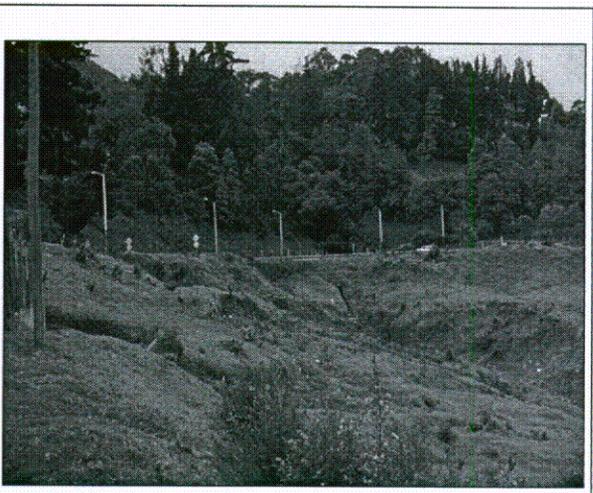
Al sur del teatro se encuentra una zona verde por la cual desciende una quebrada. Esta zona presenta varios deslizamientos de tipo rotacional y fenómeno de reptación (ver Fotografía No. 6), sin embargo actualmente no afectan las instalaciones del teatro.

Fotografía No.6. Ladera ubicada al sur del predio del teatro. Este ladera se encuentra en reptación..

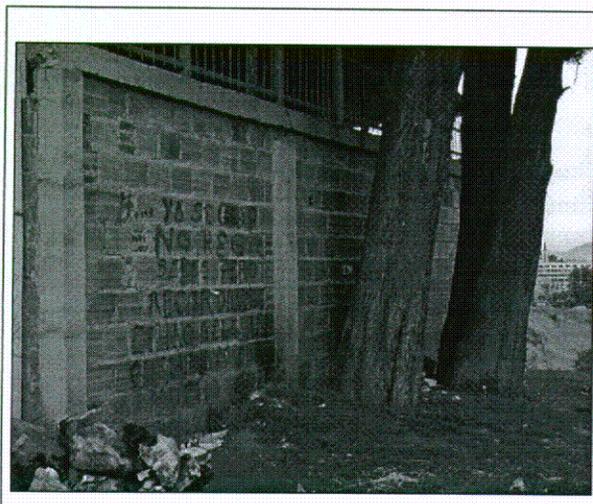
Las edificaciones del teatro (escenario y talleres) no se ven afectados por deslizamientos. Sin embargo, el muro de cerramiento posterior del patio de talleres (ver Fotografía No. 7) presenta algunos agrietamientos asociados principalmente a la acción que ejerce el árbol inclinado que allí se encuentra y a la cercanía de una de sus columnas al borde de una ladera (ver Fotografía No. 7).

El muro posterior del patio de los talleres presenta agrietamiento en sus paredes; lo cual puede deberse tanto a la afectación que ejercen los árboles inclinados que allí se encuentran, como a la cercanía que presenta la columna de la esquina al borde del talud.

Fotografía No.7. Muro posterior del patio de los talleres del teatro. Obsérvese la inclinación de los árboles, su cercanía al muro y como las columnas no llegan a la viga de amarre superior.

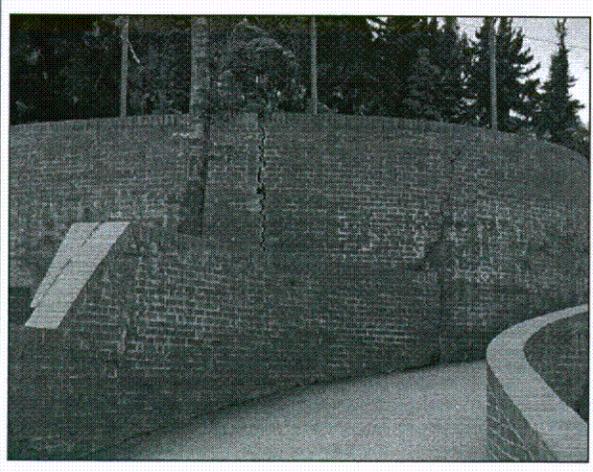
sobrepasan la resistencia lateral de los muros, generando por consiguiente su agrietamiento (ver Fotografías No. 7 y 8). El fenómeno se magnifica por la saturación de los rellenos (ver las Fotografías No. 8 y 9).

Fotografía No. 8 Corresponde a la plazoleta circular ubicada en la esquina sur - oriental del teatro. Obsérvese las grietas en los muros a causa de los empujes que generan los rellenos..

Los agrietamientos que se presentan en los dos (2) muros de las plazoletas circulares se deben a la falta de rigidez de los mismos; puesto que no son elementos estructurales con capacidad para soportar empujes laterales.

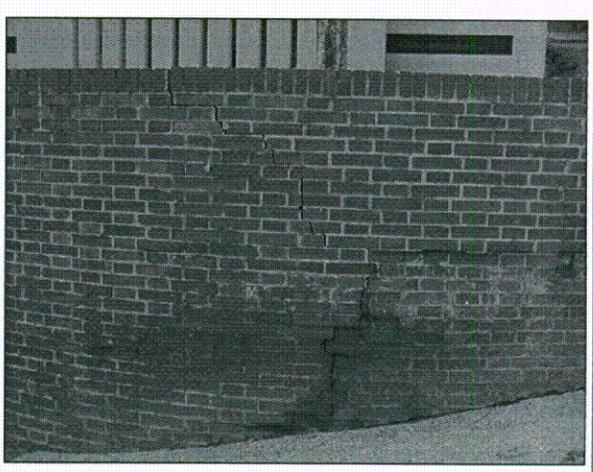
Fotografía No. 9 Segunda plazoleta, ubicada al occidente de los baños. Presenta una patología similar a la anterior. Obsérvese la humedad de las paredes..

- Efectuar mantenimiento periódico de las obras de drenaje del teatro, a fin de facilitar la evacuación del agua captada y evitar a su vez la infiltración de la misma al subsuelo.
