DIRECCION DE PREVENCION Y ATENCION DE EMERGENCIAS

DIAGNOSTICO No. 1247 de 2001

LOCALIDAD: USAQUEN
BARRIO: CANAIMA
DIRECCION: Calle 199 carrera 40A
FECHA DE VISITA: Septiembre 19 de 2001

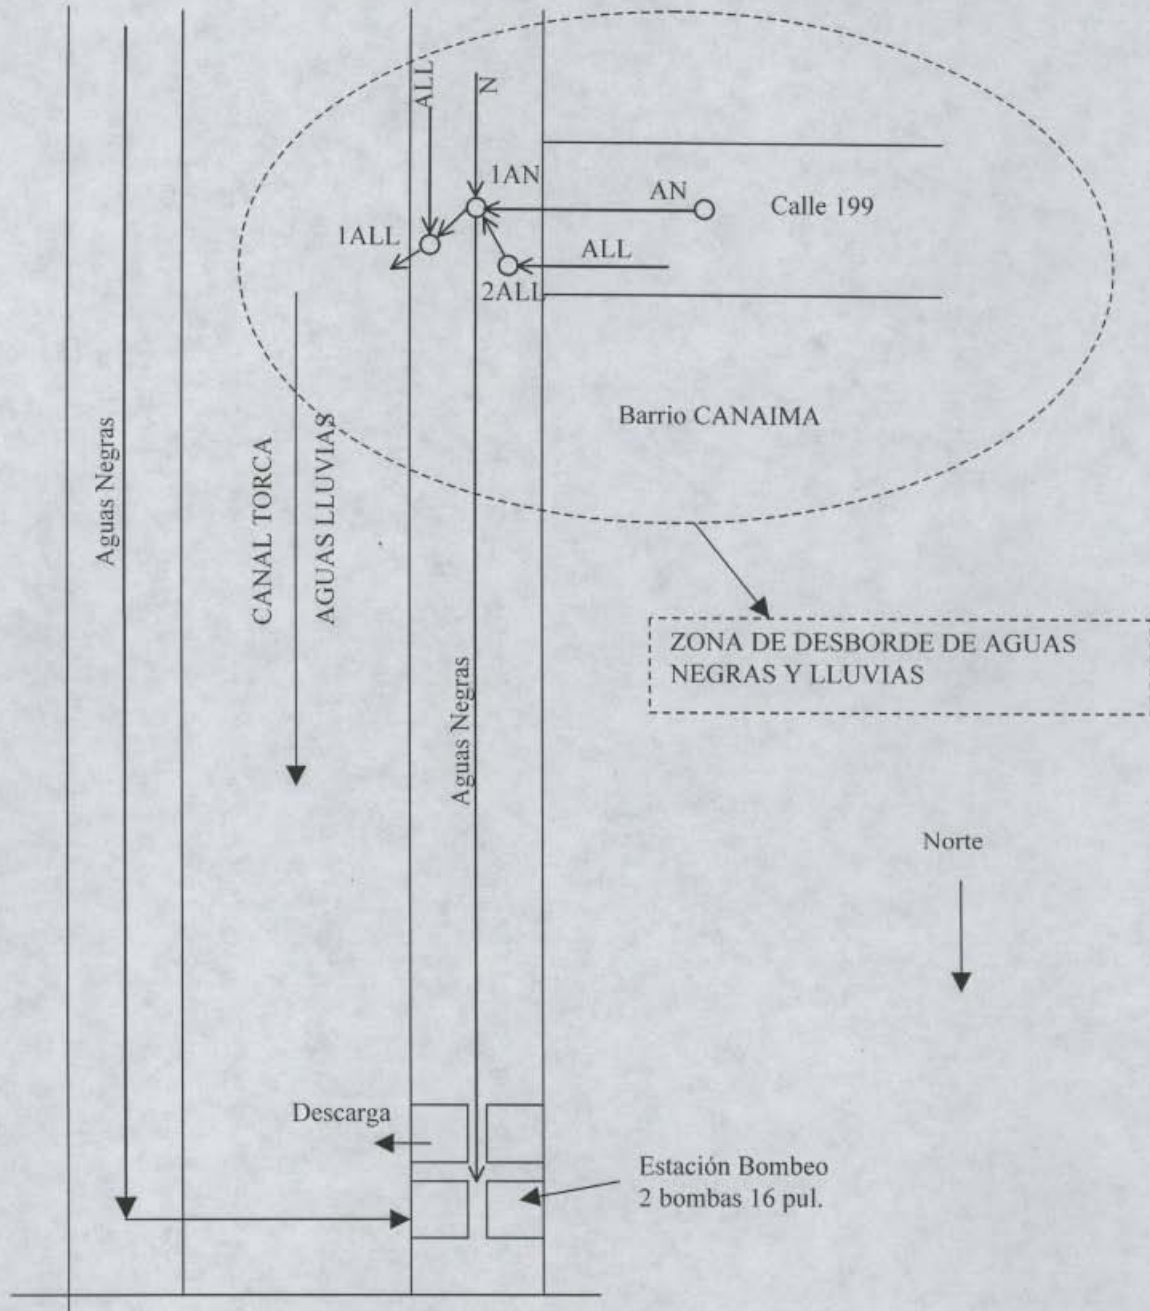
El principal problema que tiene el barrio, es el reflujó de aguas tanto negras como de lluvias que son devueltas por el sistema de alcantarillado hacia las calles y las viviendas y que produce inundaciones en época de lluvias

Se detectó en la visita hecha al barrio, que el sistema de alcantarillado de aguas negras y lluvias están conectados entre si formando conexiones erradas a la altura de la calle 199 sobre la cicloruta occidental en el canal Torca (ver FIGURA 1).

**FIGURA 1. SITUACION ACTUAL DE CONEXIONES DE ALCANTARILLADO
(CANAL TORCA-CALLE 199 BARRIO CANAIMA)**

- Se recomienda que se corrijan las conexiones que tienen en la actualidad los pozos de aguas negras y lluvias a la altura de la calle 199 sobre el canal Torca.
- Hacer limpieza del canal, ya que a la fecha de la visita se pudo observar barras de sedimentos y vegetación incipiente que puede disminuir la capacidad hidráulica del canal.

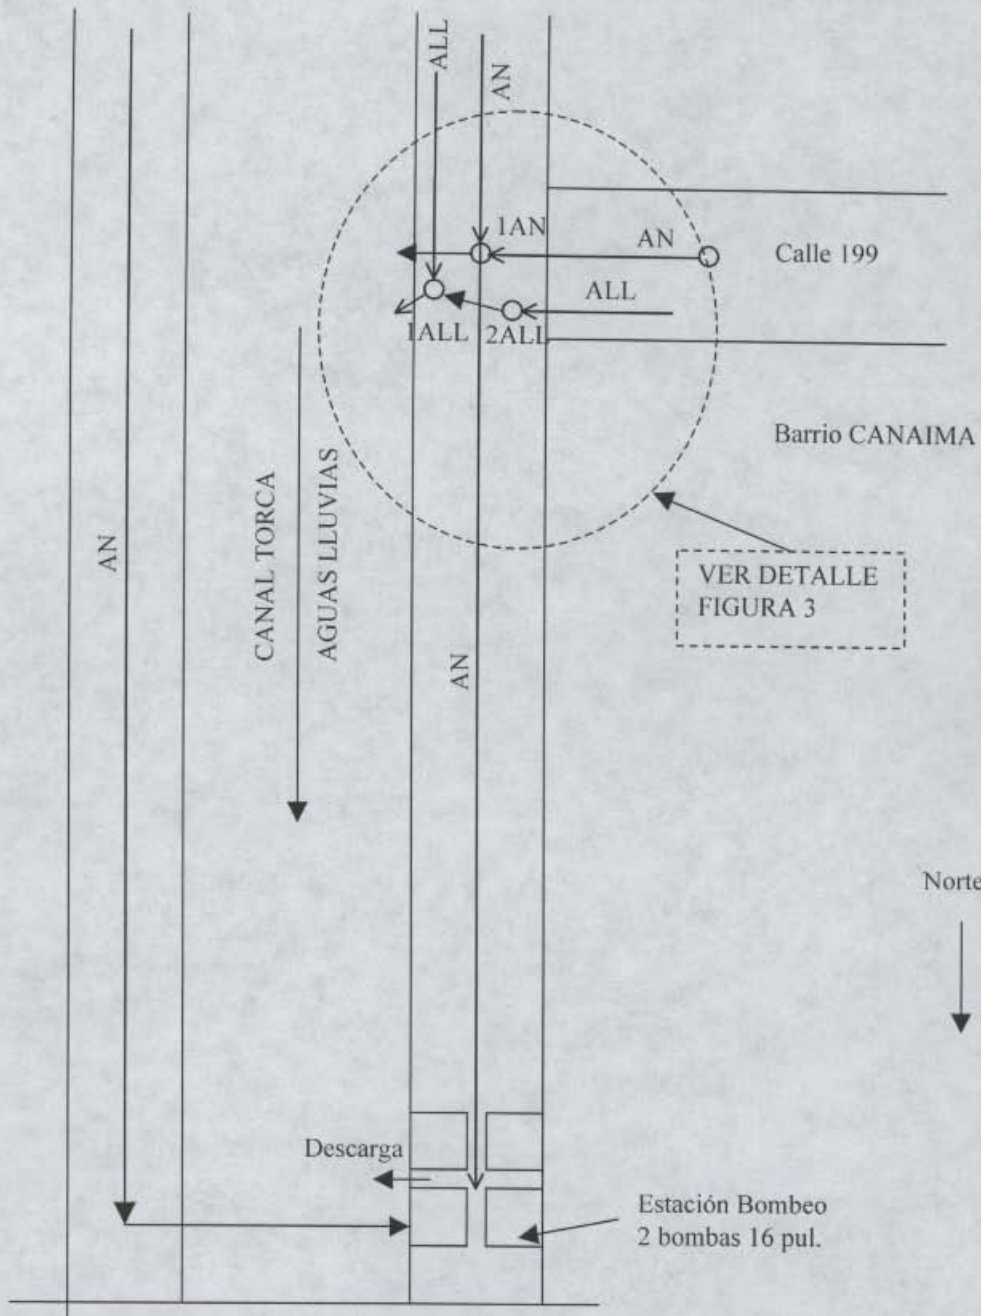
FIGURA 2. RECOMENDACIÓN PROPUESTA DE CONEXIONES DE ALCANTARILLADO (CANAL TORCA-CALLE 199 BARRIO CANAIMA)

- Separar las conexiones que unen el sistema de aguas lluvias con el de aguas negras como se muestra en las figuras 2 y 3. Se debe unir el pozo 1ALL con el pozo 2ALL por medio de un tramo nuevo de tubería como se muestra en la FIGURA 3.

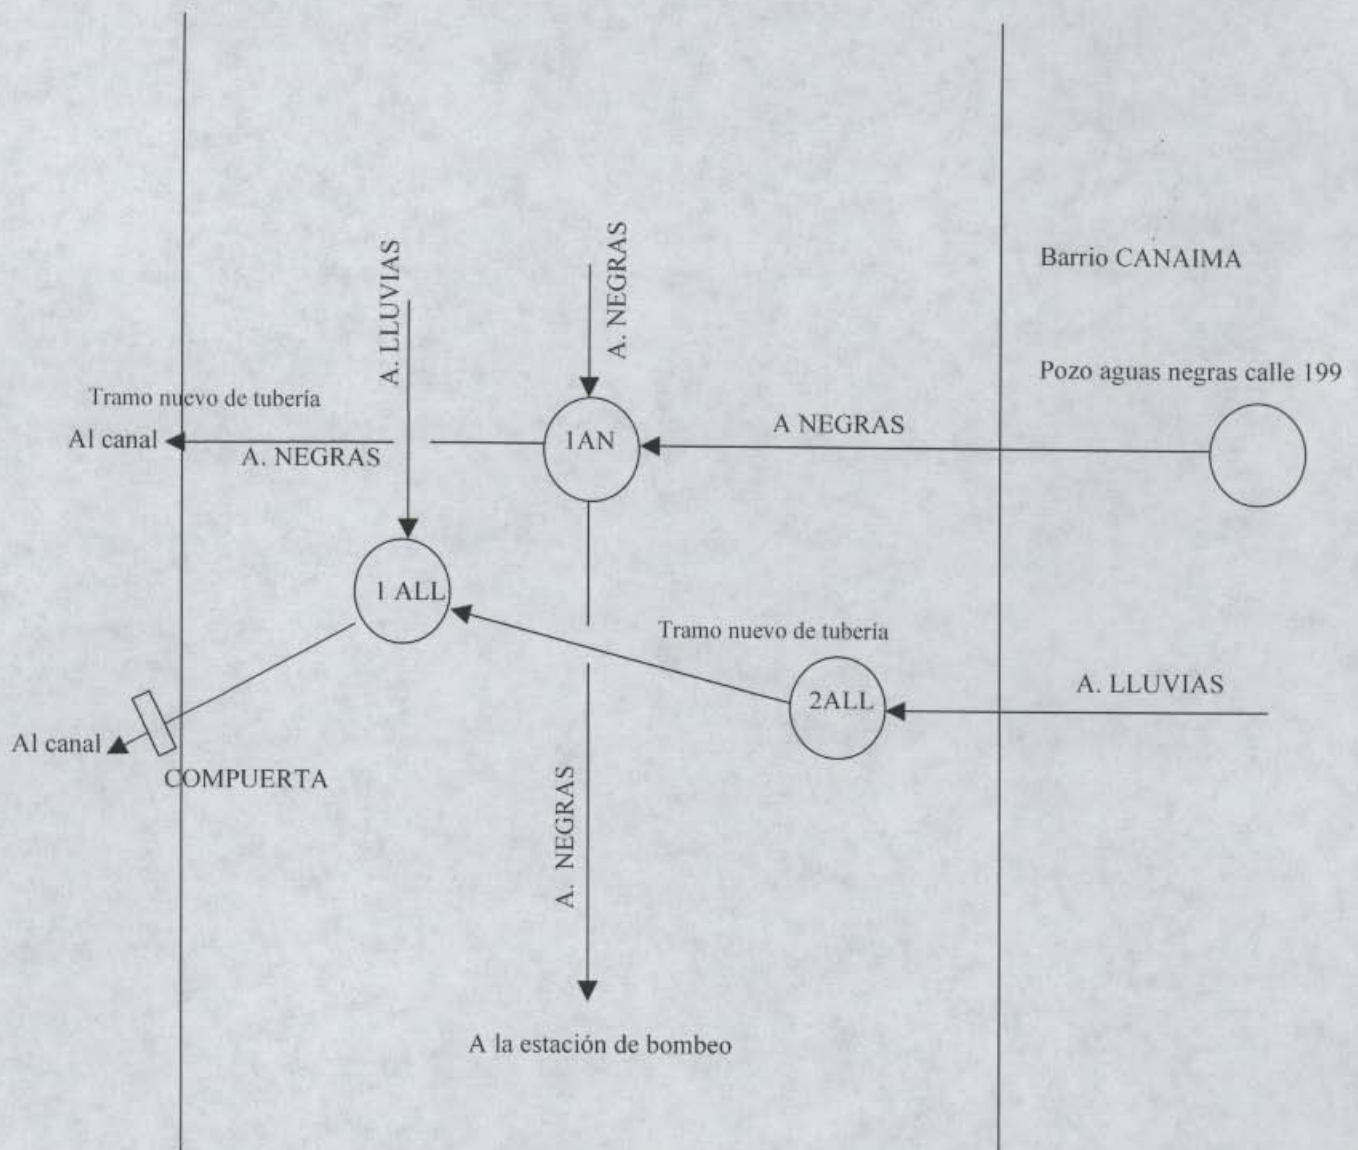
FIGURA 3. DETALLE DE LA PROPUESTA DE SEPARACION DEL ALCANTARILLADO DE AGUAS LLUVIAS DE LAS NEGRAS PARA EVITAR EL REFLUJO HACIA LAS VIVIENDAS DEL BARRIO CANAIMA

- Habilitar la tubería que va desde el pozo de aguas lluvias 1ALL (VER figura 3) que entrega al canal y que fue suspendida para evitar que las aguas que transporta el canal se regresen a las cámaras de inspección del alcantarillado y al barrio e instalar una compuerta tipo charnela o deslizante a la salida de la misma tubería la cual sería manipulada por algún habitante del barrio designado para tal fin en caso de que el nivel del agua del canal sea muy alto (ver FIGURA 3).

- Colocar un nuevo tramo de tubería entre el pozo 1AN y el canal (ver FIGURA 3) con cota clave igual a la cota que tiene la calle 199 y que funcionará como desfogue de las aguas negras que se acumulen dentro del pozo 1AN (ver FIGURA 3) las cuales se evacuarían hacia el canal y así evitar que la cámara de inspección del alcantarillado de aguas negras alcance cotas superiores a la que tiene la calle 199 y se produzca el refluo hacia las viviendas.

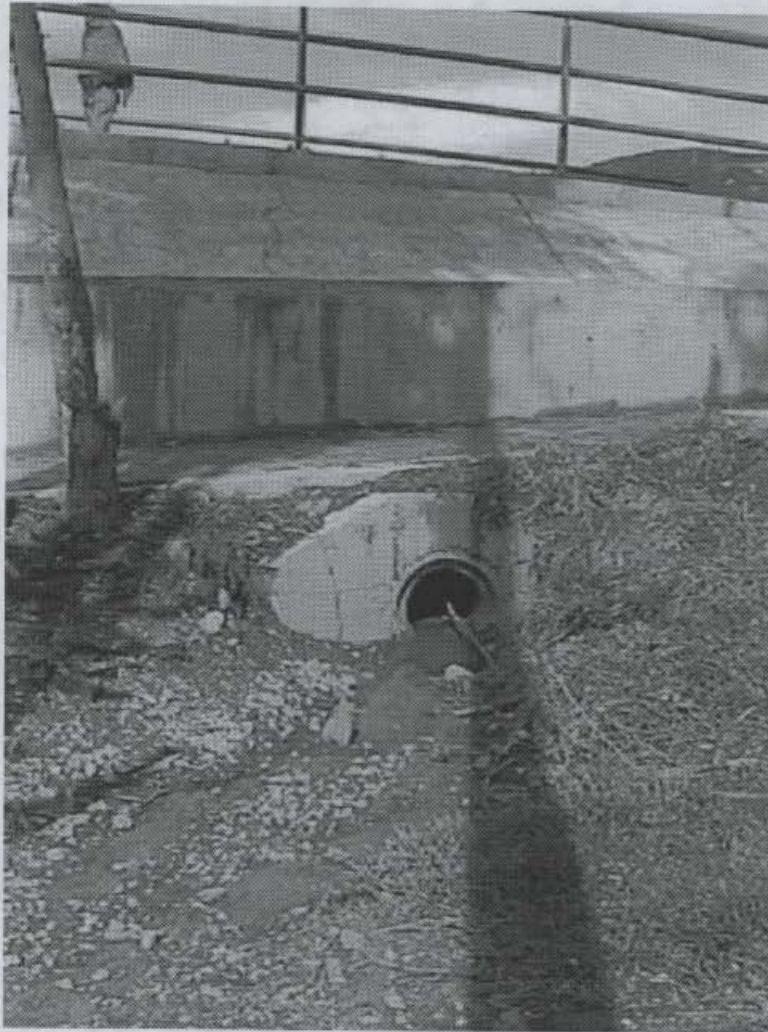
FOTO 1. Calle 197 carrera 40A. Cabezal de la tubería de ϕ 14'' que conduce las aguas lluvias hacia el sistema de alcantarillado que está ubicado bajo la cicloruta occidental del Canal Torca.

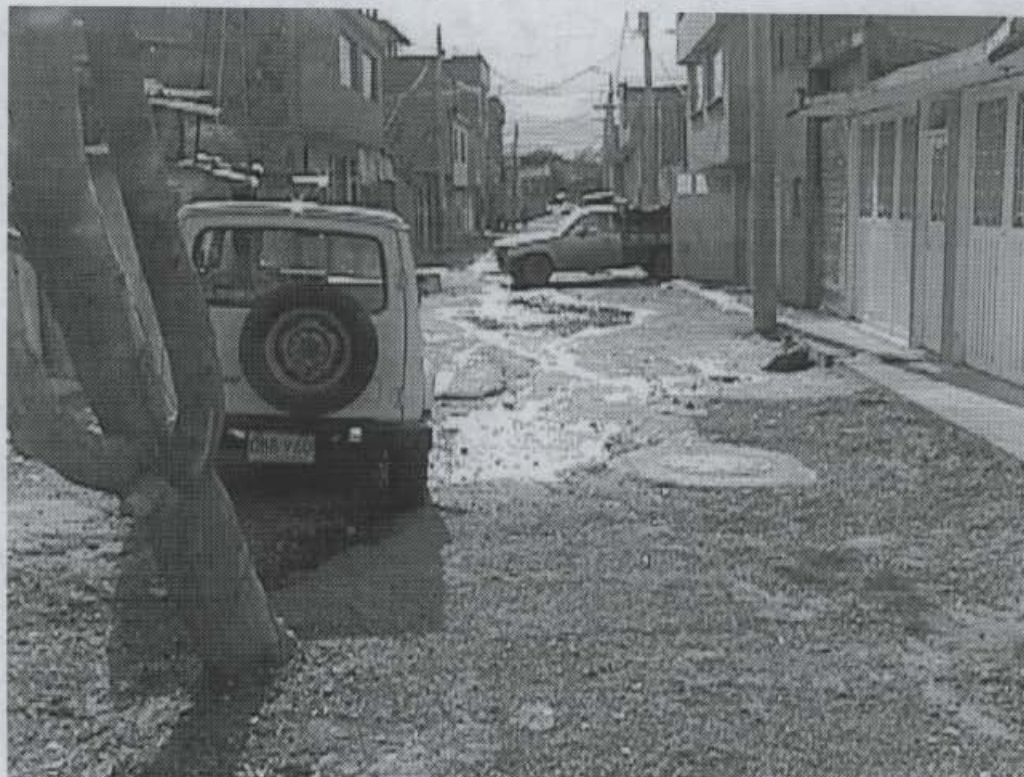
FOTO 2. *Calle 197 desde la carrera 40A hacia el occidente. Pozo de inspección del alcantarillado de aguas negras. El escurrimiento del agua es de oriente a occidente. La calle presenta todavía encharcamiento producida por la inundación presentada el día 12 de septiembre de 2001.*

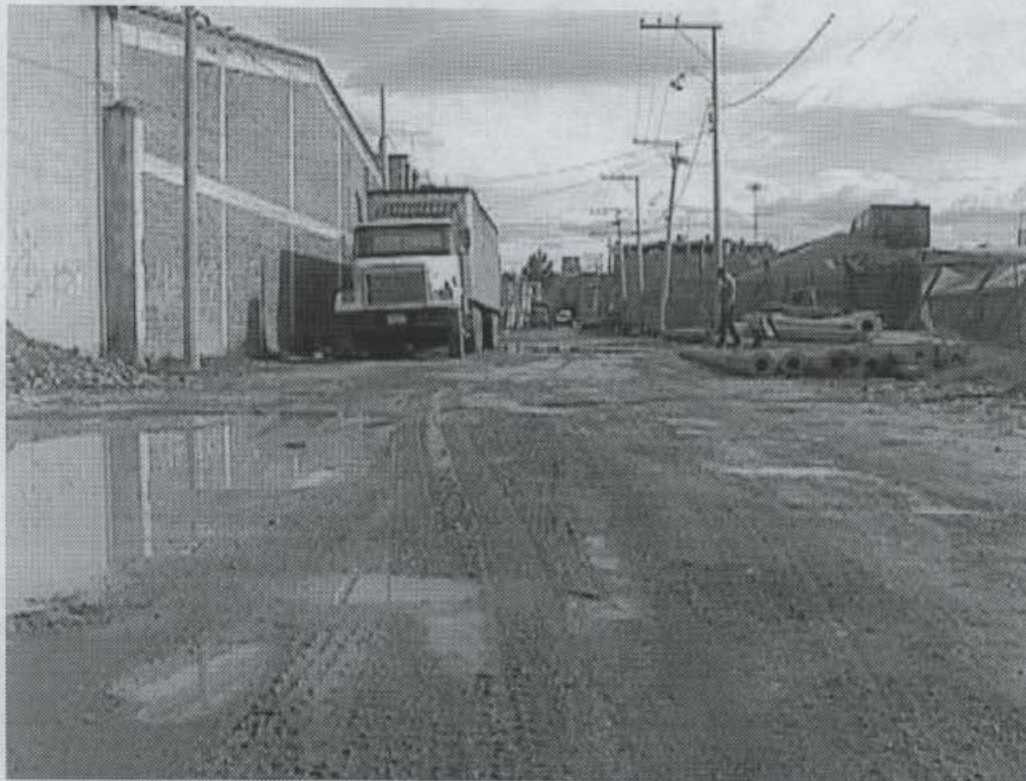
FOTO 3. Carrera 41 de norte a sur. Las calles están sin pavimentar pero en buen estado. Se observa vestigios de la inundación.

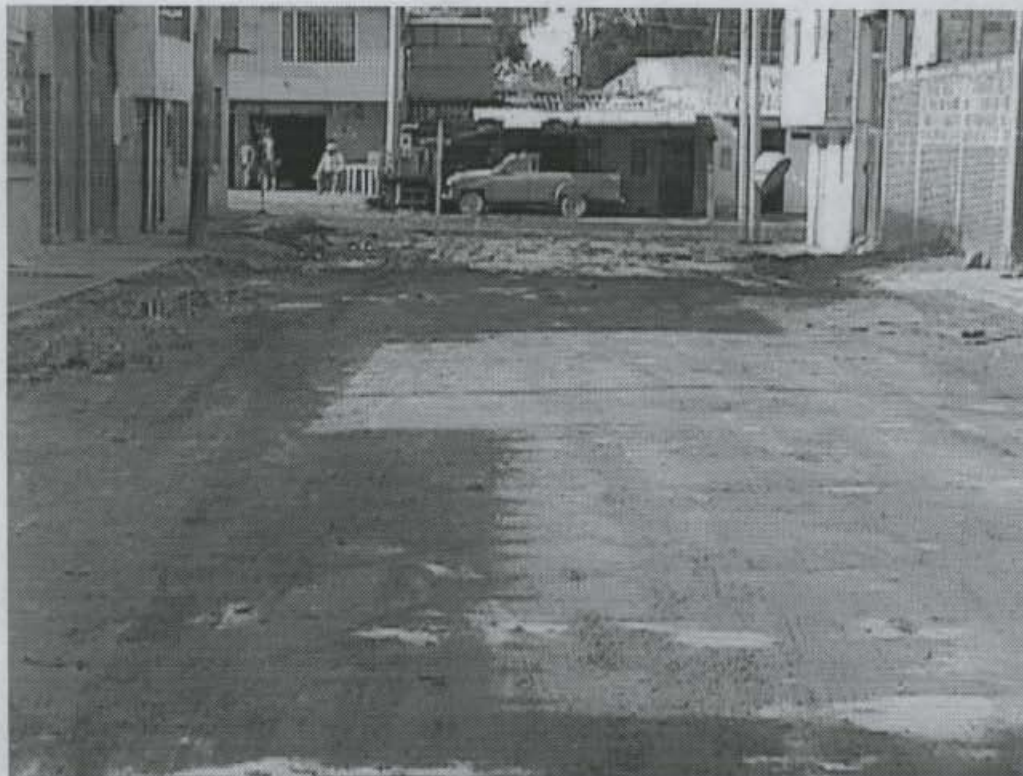
FOTO 4. Carrera 41 de sur a norte. Al fondo la calle 199, que es una de las más afectadas por el reflujó de aguas del alcantarillado.

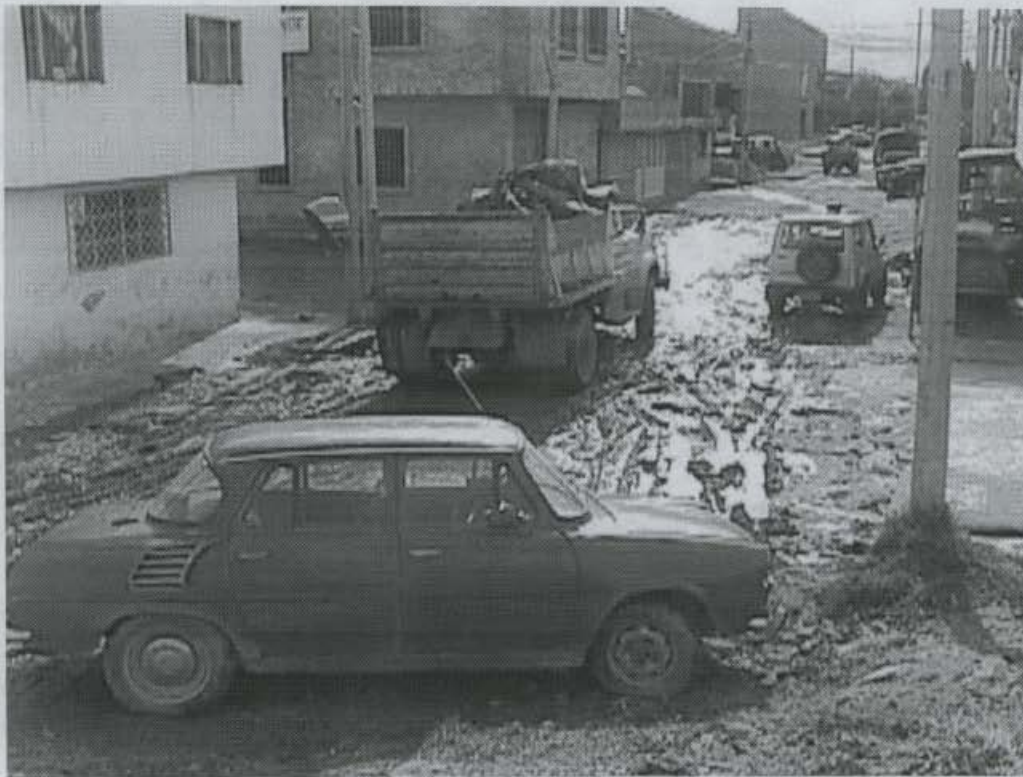
FOTO 5. Calle 199 desde la carrera 40A hacia el occidente. Esta calle es la más afectada por el refluo que ocasiona el sistema de alcantarillado de aguas negras y lluvias que pasa por la cicloruta occidental del Canal Torca.

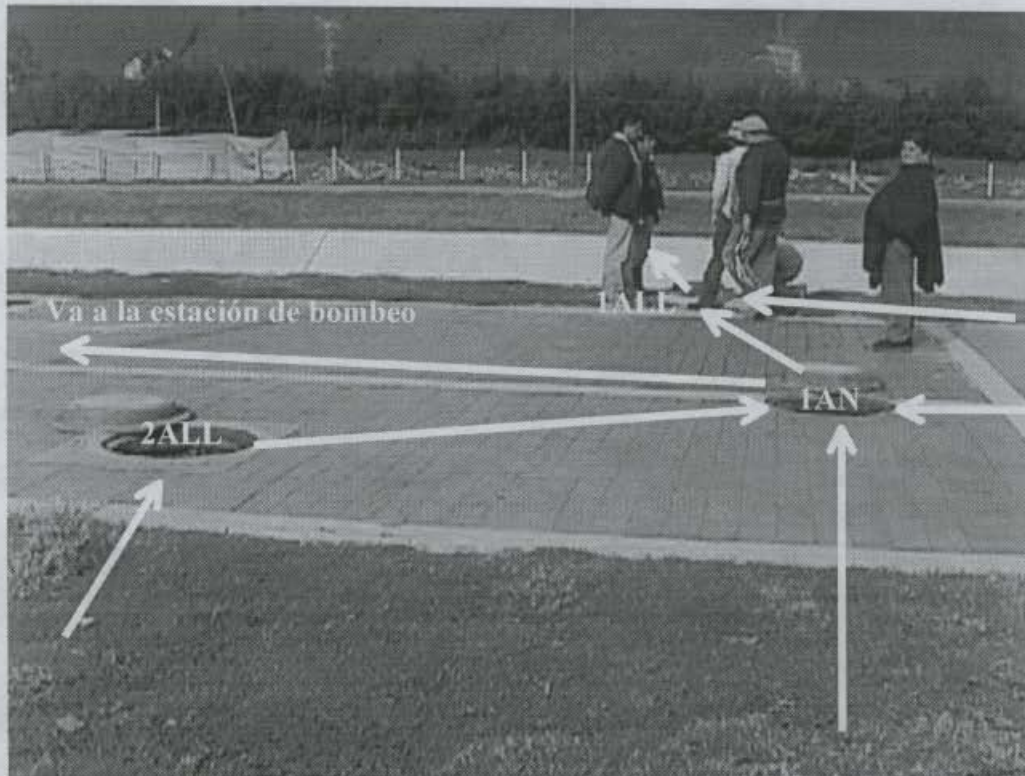
FOTO 6. Calle 199 - carrera 40A. Disposición de las cámaras de inspección del alcantarillado de aguas lluvias y negras y de la dirección del flujo. La numeración corresponde a la misma que tiene la FIGURA 3. 1ALL y 2ALL corresponden a aguas lluvias, 1AN es para aguas negras.

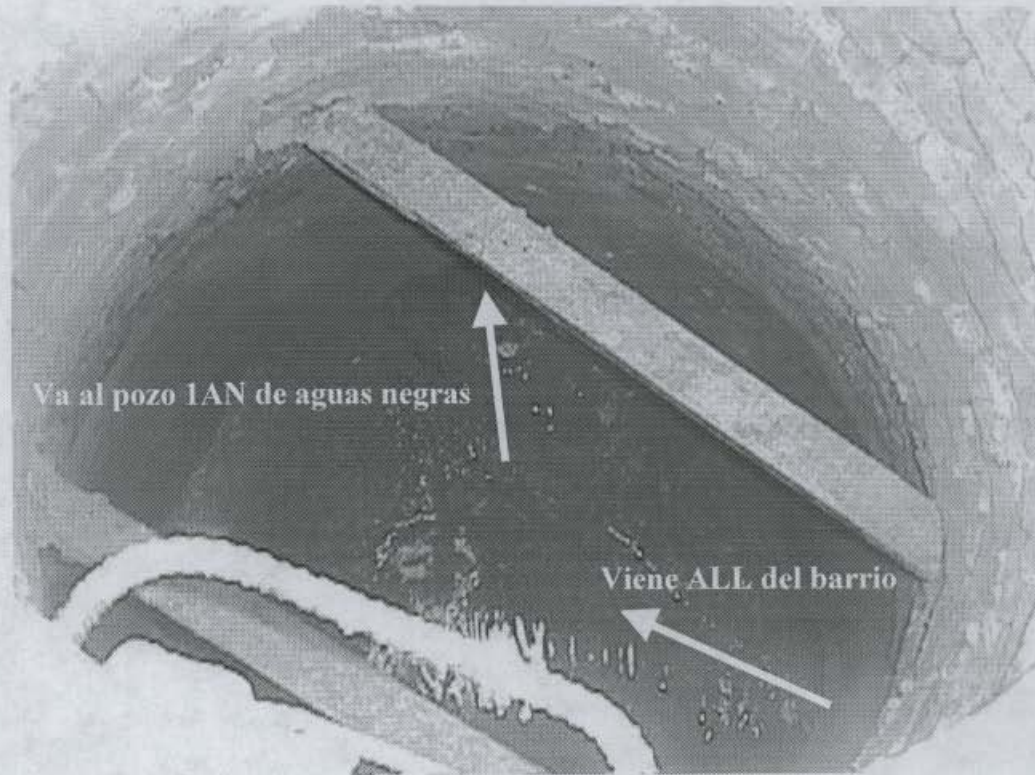
FOTO 7. Pozo 2ALL (ver FIGURA 1). Este caja de inspección es de aguas lluvias que entrega al pozo 1AN de aguas negras. Las flechas indican la dirección del flujo. La numeración corresponde a la misma que tiene la FIGURA 3.

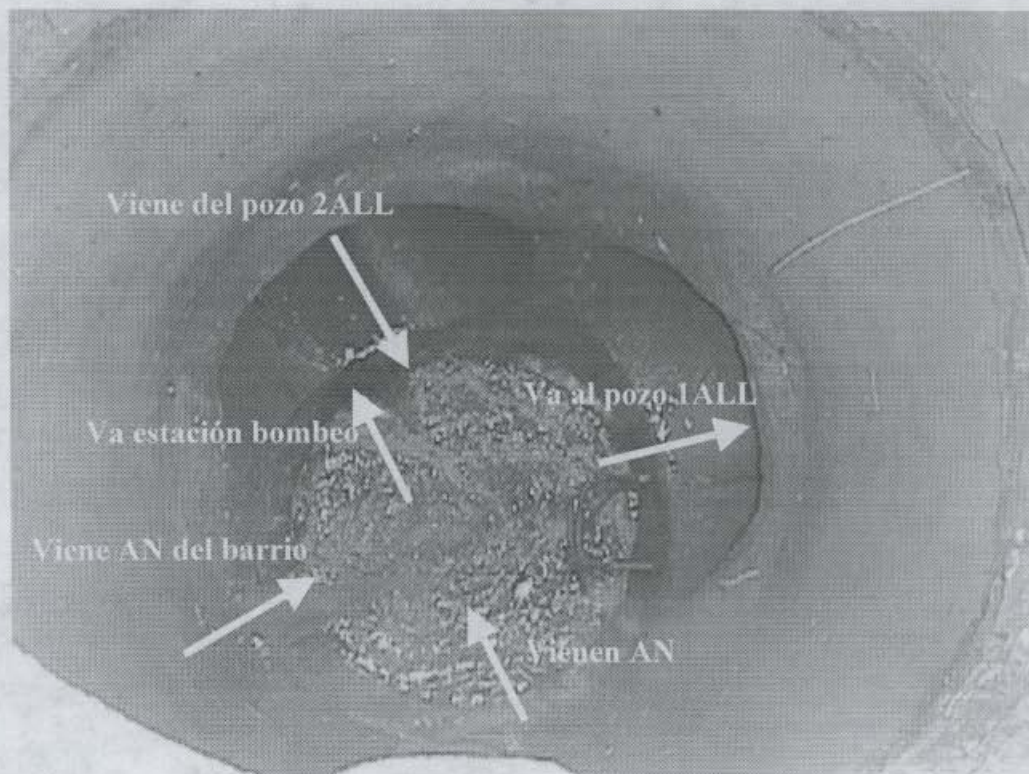
FOTO 8. Pozo 1AN (ver FIGURA 1). Pozo de aguas negras al cual está conectada el sistema de aguas lluvias. Las flechas indican la dirección del flujo. La numeración corresponde a la misma que tiene la FIGURA 3.

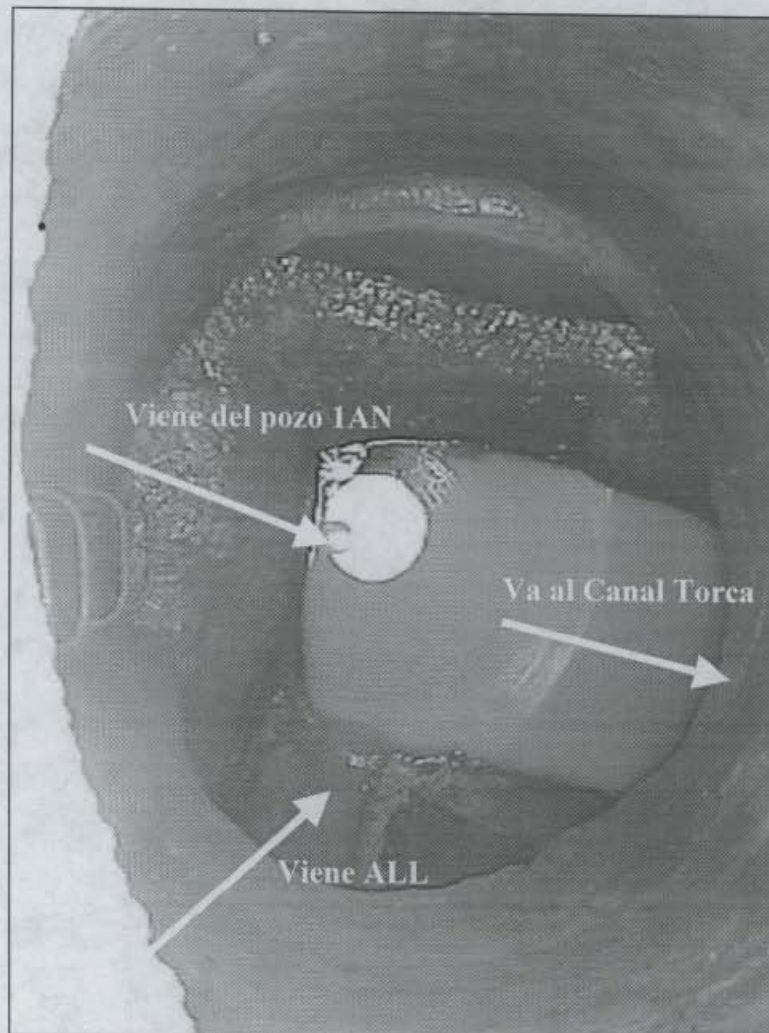
FOTO 9. Pozo 1ALL (ver FIGURA 1). Pozo de aguas lluvias al cual está conectada el sistema de aguas negras que llega del pozo 1AN. Las flechas indican la dirección del flujo. La numeración corresponde a la misma que tiene la FIGURA 3.

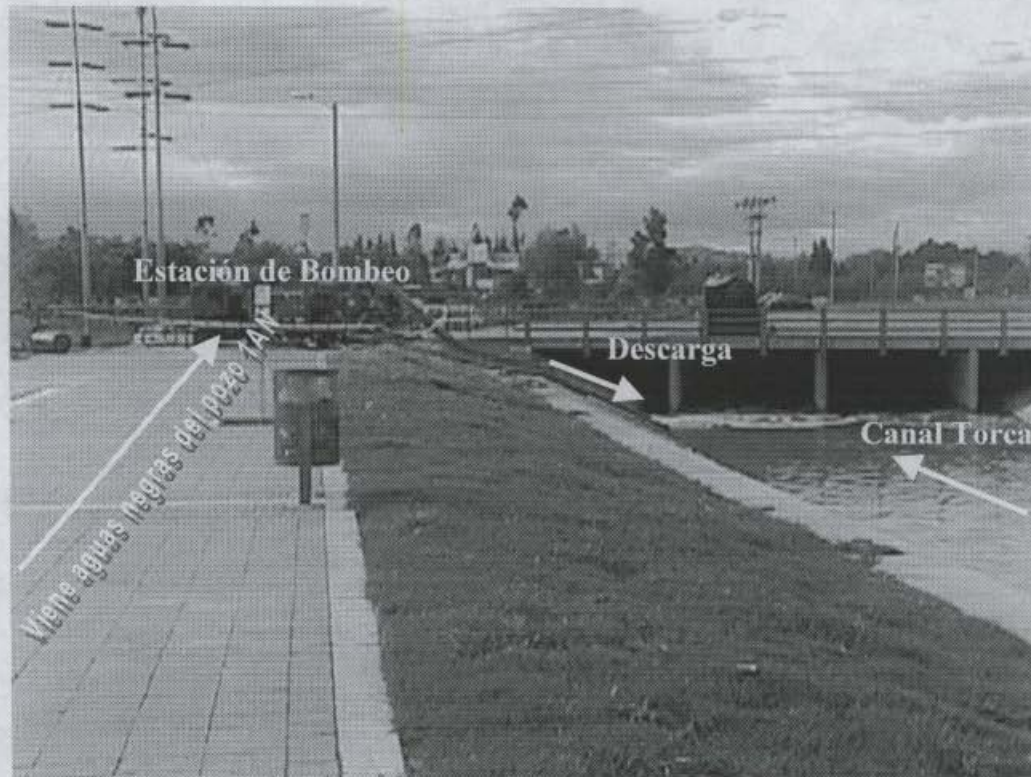
FOTO 10. Estación de Bombeo de Aguas Negras. La estación cuenta con dos bombas eléctricas de 16" cada una permanentemente. El día de la visita se tenían 3 bombas adicionales instaladas en los fosos de bombeo (1 de 10" de la DPAAE y 2 de 6" c/u de la EAAB)

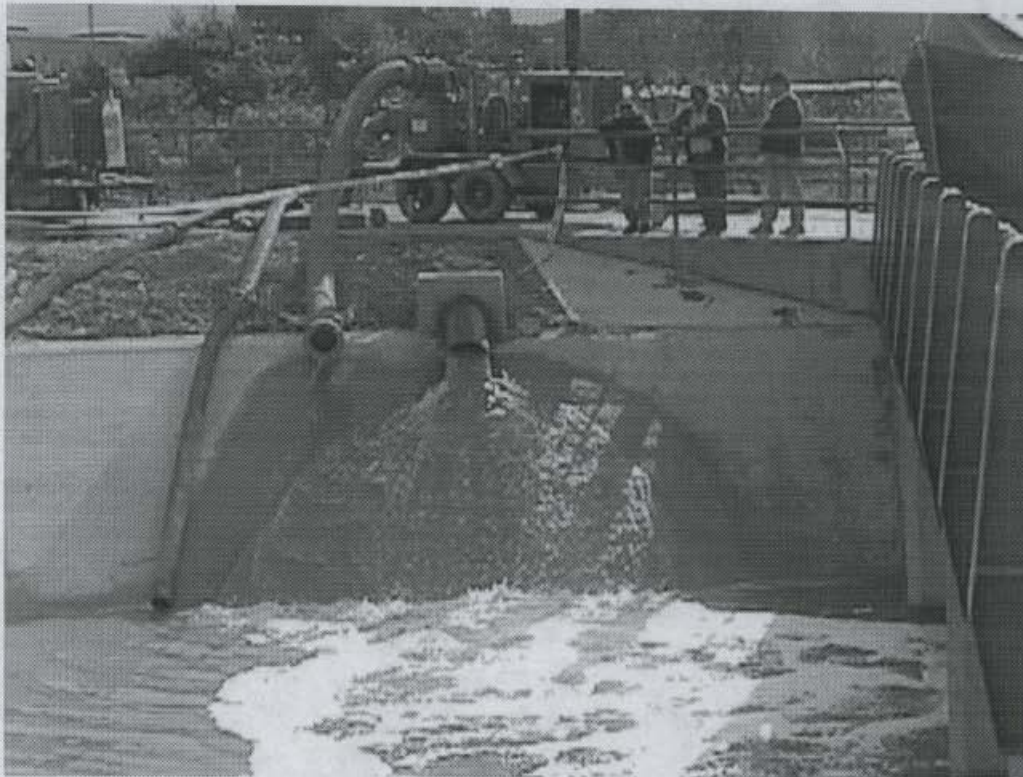
FOTO 11. Estación de Bombeo de Aguas Negras. Tubería de descarga de las 2 bombas de 16" c/u. Las aguas negras son bombeadas al canal Torca.

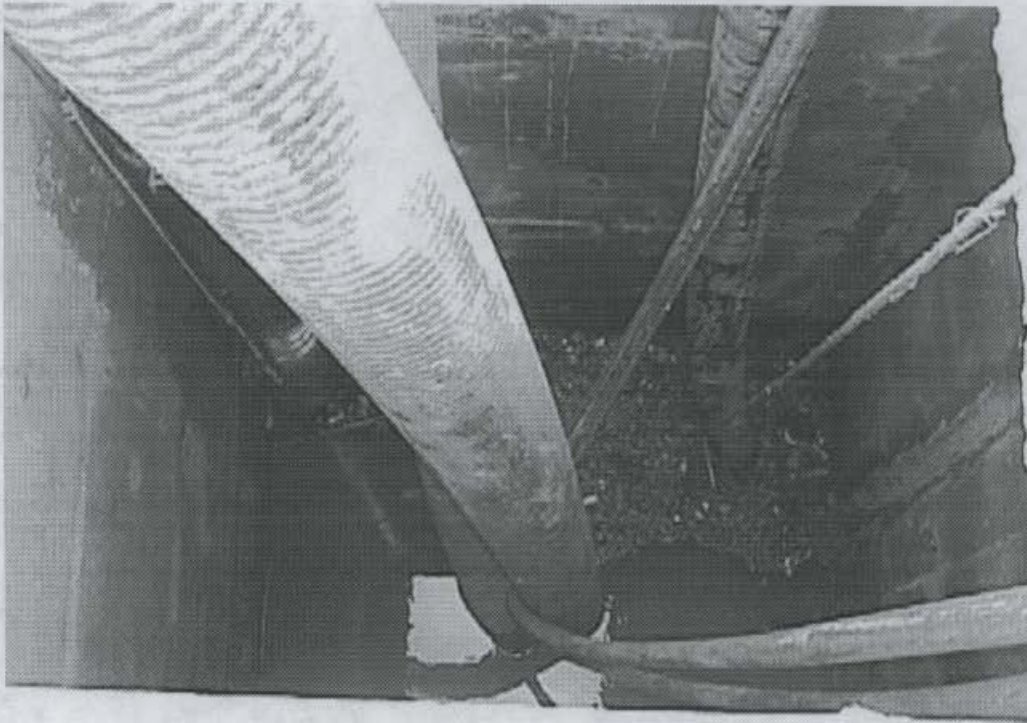
FOTO 12. Estación de Bombeo de Aguas Negras. La estación de bombeo cuenta con cuatro fosos de 12 metros de profundidad donde llegan las aguas negras tanto por el colector oriental como por el occidental del canal Torca.

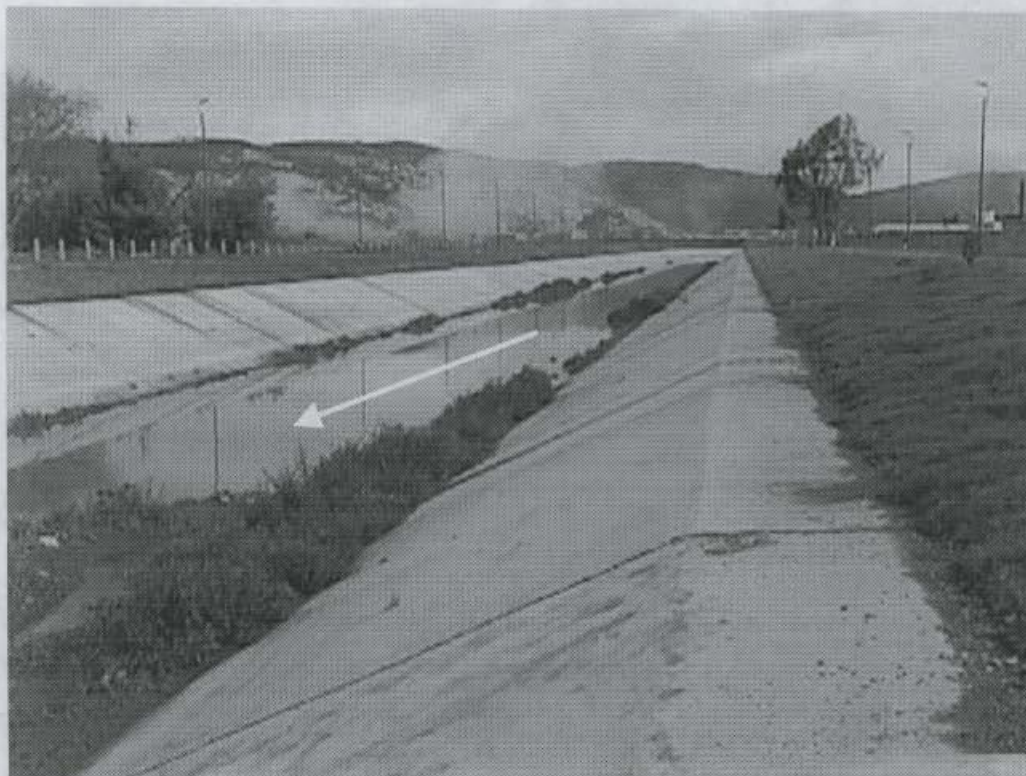
FOTO 13. Canal Torca. El canal presenta barras de sedimento en donde ha crecido vegetación. Esto puede disminuir la capacidad hidráulica del canal.
