DIAGNÓSTICO TÉCNICO No. 1252

LOCALIDAD:	Usaquen
BARRIO:	Las Margaritas
DIRECCIÓN:	Carrera 41 # 155-11
TIPO DE RIESGO:	Mal comportamiento elementos no estructurales
FECHA DE EMISIÓN:	25 de septiembre de 2001
SOLICITANTE:	DPAE
VIGENCIA:	Temporal, mientras no se modifiquen significativamente las condiciones del sector.

En la Carrera 41 # 155-11, en el barrio Las Margaritas de la Localidad de Usaquen se encuentra ubicada la Urbanización Portal de Villa Magdala, construido con estructura de concreto reforzado y muros de ladrillo cocido convencional, que presenta problemas de fisuramientos en zonas de chimeneas por hundimientos locales.

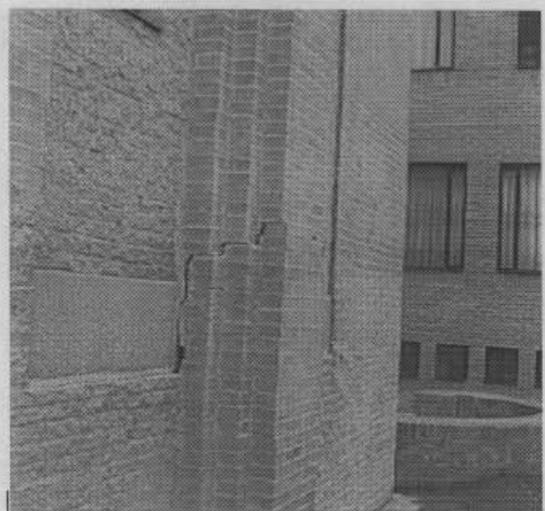
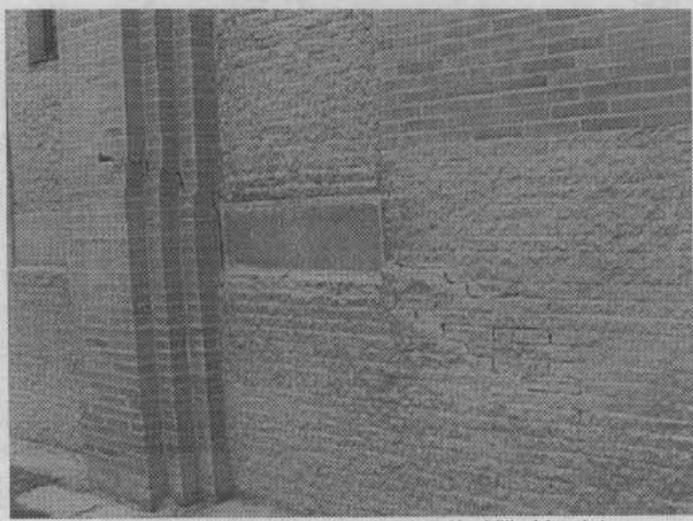
El fenómeno se presenta en forma generalizada en las casas de la urbanización, en algunos casos más fuerte que en otros y se debe a problemas de hundimientos en la zona de la chimenea debido al excesivo peso de la columna de ladrillos de 10 metros que la conforma; probablemente este sitio no llevo en el diseño una estimación confiable de la capacidad portante. Muchas otras casas presentan el mismo fenómeno en forma incipiente (figura 2), por lo que consideramos que se debe a defectos de construcción o diseño. Sin embargo, el riesgo que ofrecen estas grietas en condición estática para el momento es minimo desde el punto de vista estructural. No obstante

Figura 1: Grieta en la zona de chimenea del interior 20 de la urbanización Villa Magdala

Esta Dirección recomienda el cercamiento del área verde que rodea el interior 20 mientras se realiza la reparación que debe hacerse siguiendo los conceptos del diseñador de la obra.

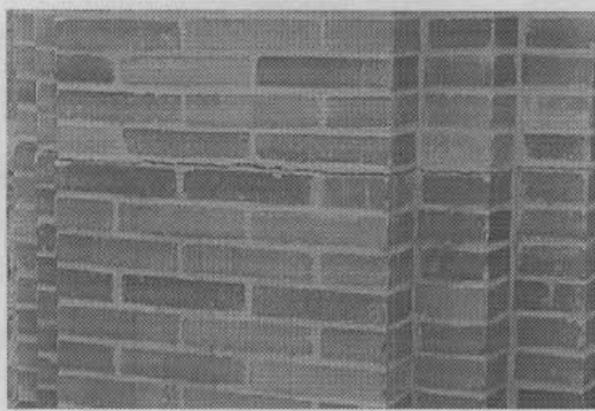
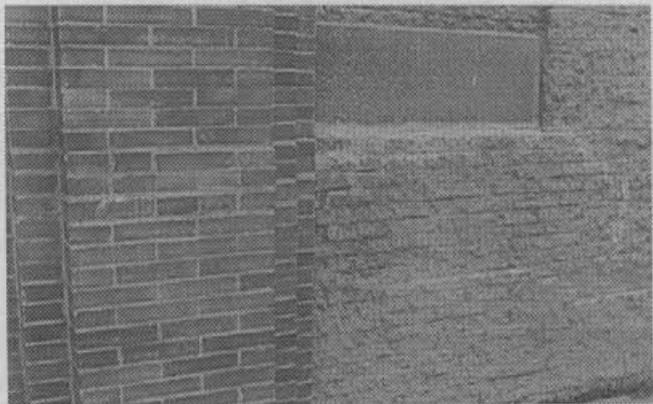
Figura 2: Comportamiento similar en fase inicial en muchas de las otras casas de la Urbanización.

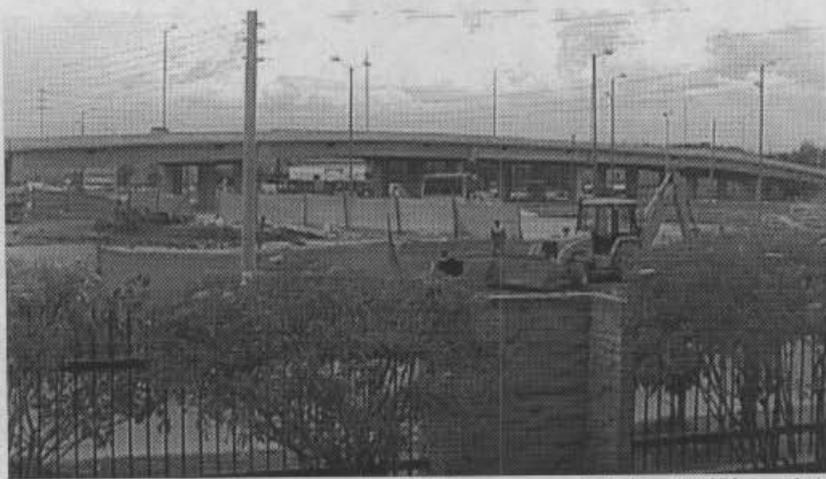
Es de anotar que el interior 20 es el predio más cercano a la construcción del nuevo puente de la calle 153 con Autopista Norte(Figura 3), y que la vibración de los automotores que circulan por una de las orejas del puente desde hace poco tiempo ha incrementado dramáticamente el crecimiento del hundimiento y por consiguiente de la grieta. Esta Consideración dinámica puede seguir induciendo mayor crecimiento y poner en peligro la estabilidad en la zona de la chimenea del interior 20

Figura 3 Ubicación del predio conforme a la oreja nororiental del nuevo puente de la calle 153 con Autopista Norte
