DIRECCION DE PREVENCIÓN Y ATENCIÓN DE EMERGENCIAS

**AREA DE ANÁLISIS DE RIESGOS**

**DIAGNÓSTICO TÉCNICO No. DI-1255**

**ADENDO No. 1 AL DIAGNÓSTICO TÉCNICO No. 1221**

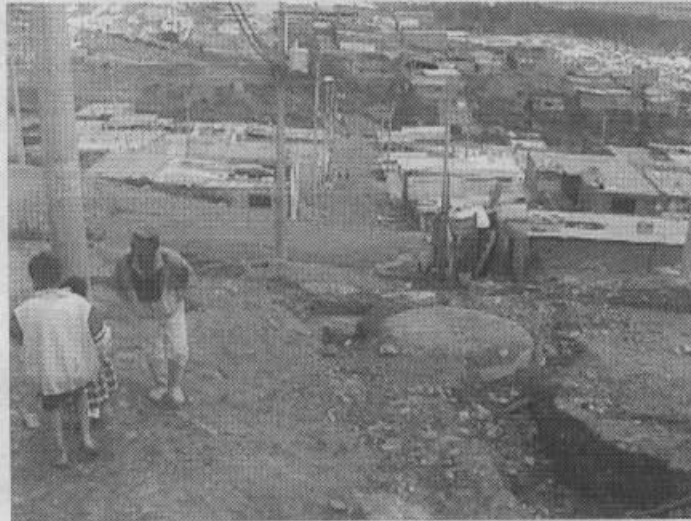
Foto 1. Barrio El Cerro del Diamante, localidad de Ciudad Bolívar. Vista de la Carrera 89 hacia el norte, desde la Calle 57 sur. Por esta carrera pasa una línea de la red de alcantarillado de aguas lluvias y aguas negras, construida recientemente. Se observa uno de los pozos.

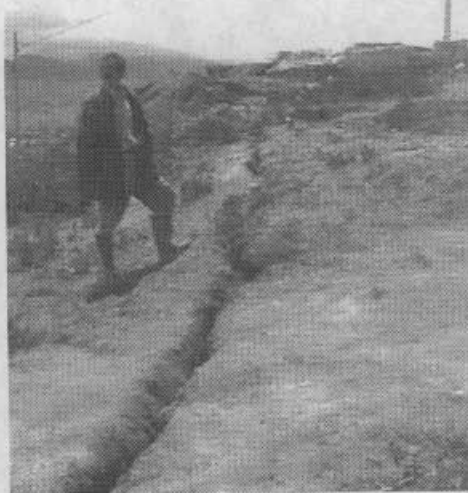
- Se aprecia un incremento en la abertura de los agrietamientos de tendencia lineal, del orden de 2 mm/mes, medida en la grieta localizada en la parte occidental de la manzana 27. Por otra parte, las mediciones realizadas en la manzana 7 lote 21, que corresponde a un lote vacío, se estima un incremento en la abertura de la grieta con una velocidad de 1 mm/día.
- Se observa la aparición de otras grietas con tendencia paralela a las observadas inicialmente, tal como se observa en el esquema anexo.
- En el lote vacío ubicado en la manzana 14 lote 6, se observa hundimiento del terreno y afloramiento de agua de manera constante.
- Se realizaron visitas a las siguientes viviendas:

Fotos 2 y 3. Agrietamientos del terreno en el barrio El Cerro del Diamante. La foto 2 corresponde a la parte occidental de la manzana 27 y la foto 3 corresponde a la manzana 16, a la altura del predio ubicado en el lote 14, la grieta atraviesa la Calle 57 A Sur.

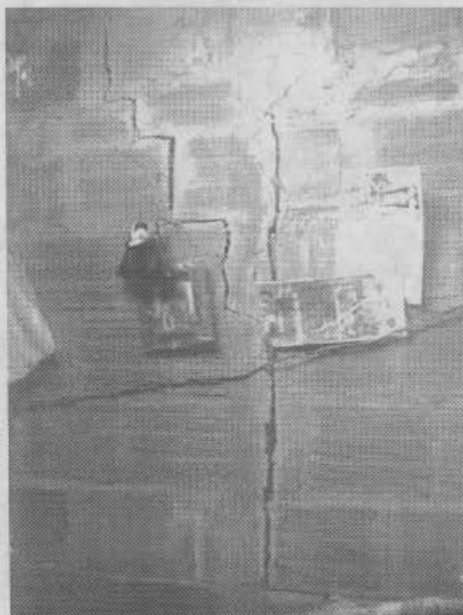
ITEM	BARRIO	LOCALIZACIÓN	PROPIETARIO	OBSERVACIONES
1	El Espino I Sector	Manzana 82 Lote 18	Argemiro Varón	Se observan grietas en los muros laterales y cabeceo hacia el oriente de la parte frontal de la vivienda.
2	El Espino I Sector	Manzana 82 Lote 14	Jorge Eliécer Bustos	Se observan grietas en los muros que reaparecieron después de ser resanadas. Se observa continuidad con la grieta observada en la parte posterior del predio ubicado en la manzana 82 lote 15.
3	El Espino I Sector	Manzana 82 Lote 15	Fidel González Aldana	Muro de contención parte posterior del predio agrietado, esta grieta se manifiesta también en la esquina suroccidental del predio y en el lote vacío ubicado al sur de este predio.
4	El Cerro del Diamante	Calle 58 A Sur No. 89-49 - Manzana 10 Lote 16	Bondisalvo Romero	Se aprecia un incremento en la abertura de las grietas observadas.

Foto 4. Muro lateral del predio ubicado en el lote 18 de la manzana 82 del barrio El Espino I Sector, propiedad del señor Argemiro Varón.

- Incluir en el Proyecto de Reubicación de Familias ubicadas en zonas de alto riesgo las siguientes familias:

LOCALIZACIÓN	BARRIO	PROPIETARIO
Manzana 82 Lote 18	El Espino I Sector	Argemiro Varón
Calle 58 A Sur No. 89-49	El Cerro del Diamante	Bondisalvo Romero

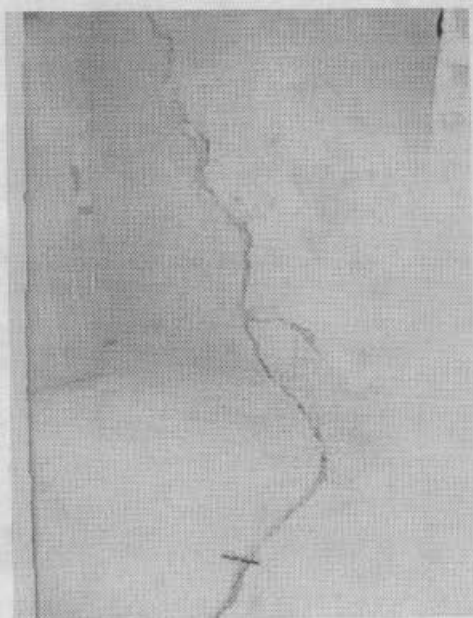
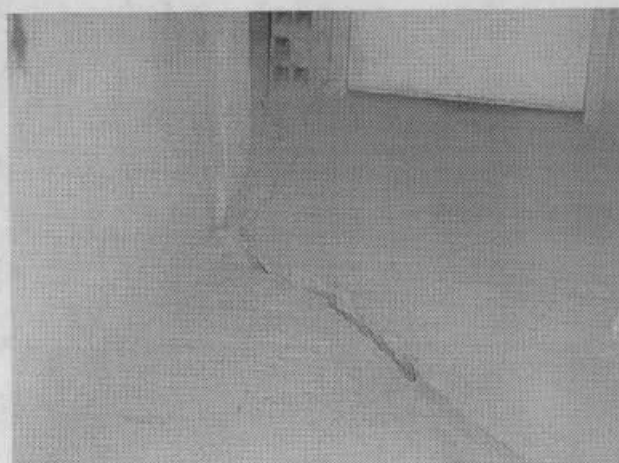
Fotos 5 y 6. Predio ubicado en el lote 18 de la manzana 10 del barrio El Cerro del Diamante, propiedad del señor Bondisalvo Romero. Se aprecia la magnitud de los agrietamientos.
