**DIAGNOSTICO TECNICO Y MEDIDAS CORRECTIVAS  
EN LA CALLE 133C SUR CON CARRERA 49 E  
BARRIO EL OASIS - LOCALIDAD DE URB**

1283

CONTRATO DE CONSULTORIA No. CCS-133/2001  
GEOINGENIERIA LTDA  
GI-736-1

DIRECCION: Calle 133 C Sur con Carrera 49 Este. Barrio El Oasis  
LOCALIDAD DE USME

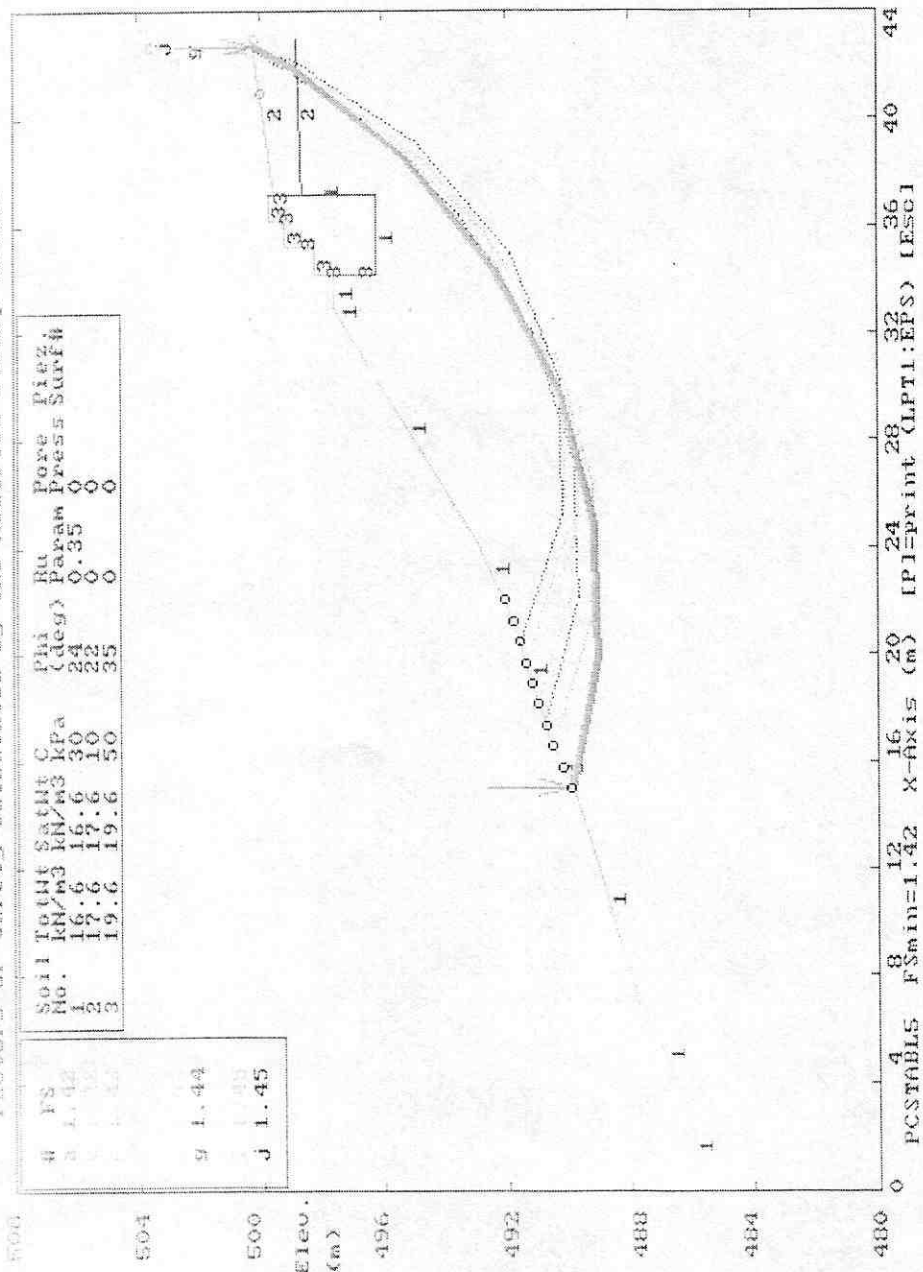
SECCION 2 BARRIO EL OJIS  
Ten Most Critical. C:\SEC2.PLT 03-21-01 1:39PM  
Factors of Safety Calculated By The Modified Bishop Method

PCSTABLE FSmin=1.42 X-axis (m) 0 8 12 16 20 24 28 32 36 40 44  
EPI=print (LPT1:EPS) [ESC]

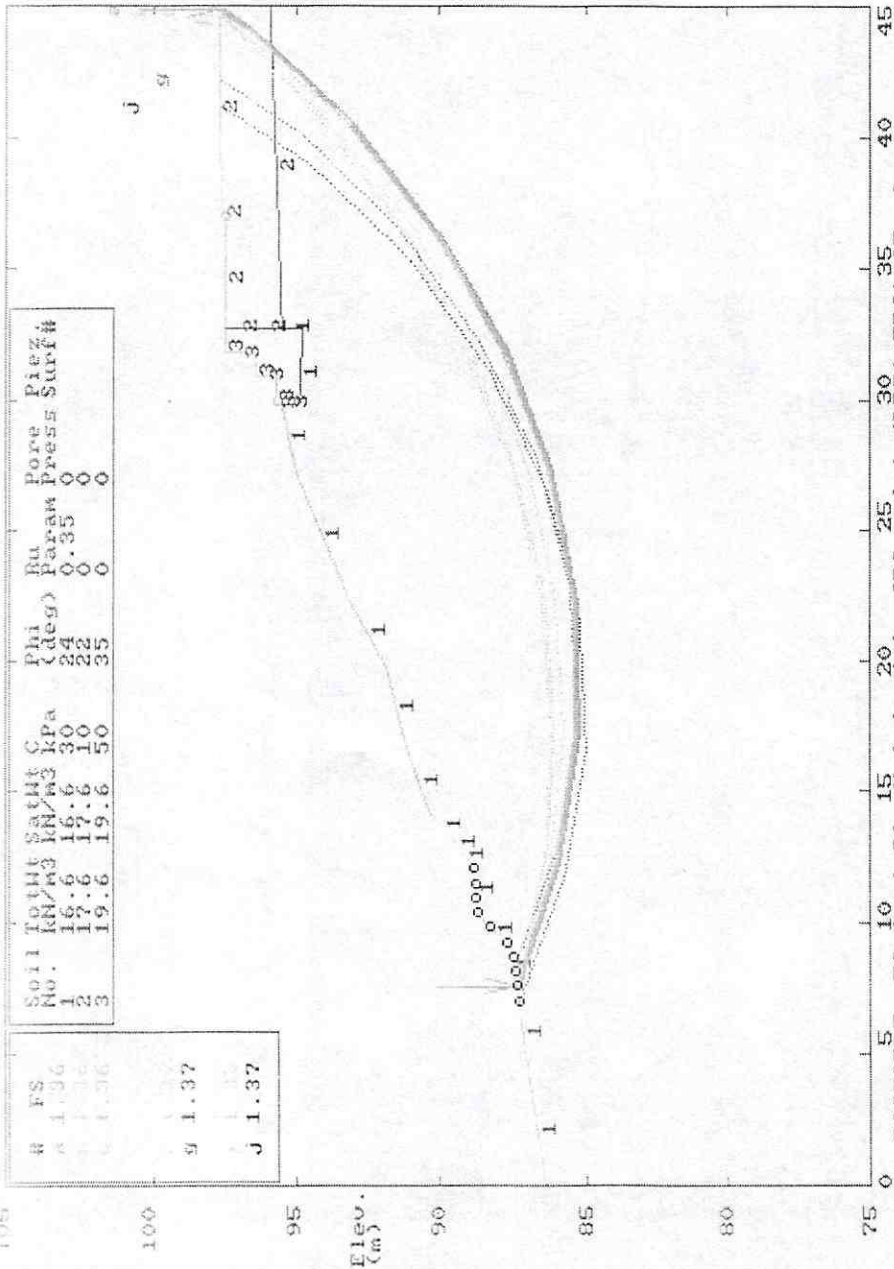
Ladera		Muro		
Sección	F. S.	Sección	F.S. Deslizamiento	F.S. Volcamiento
1	>1.36	1	9.98	17.86
2	>1.29	2	6.16	3.72

105  
 100  
 95  
 Elev. (cm)  
 90  
 85  
 80  
 75  
 0  
 5 10 15 20 25 30 35 40 45  
 PCSTABLES F<sub>Smin</sub>=1.36 X-axis (cm) [P1=Print (LPT1:EPS)] Esc1

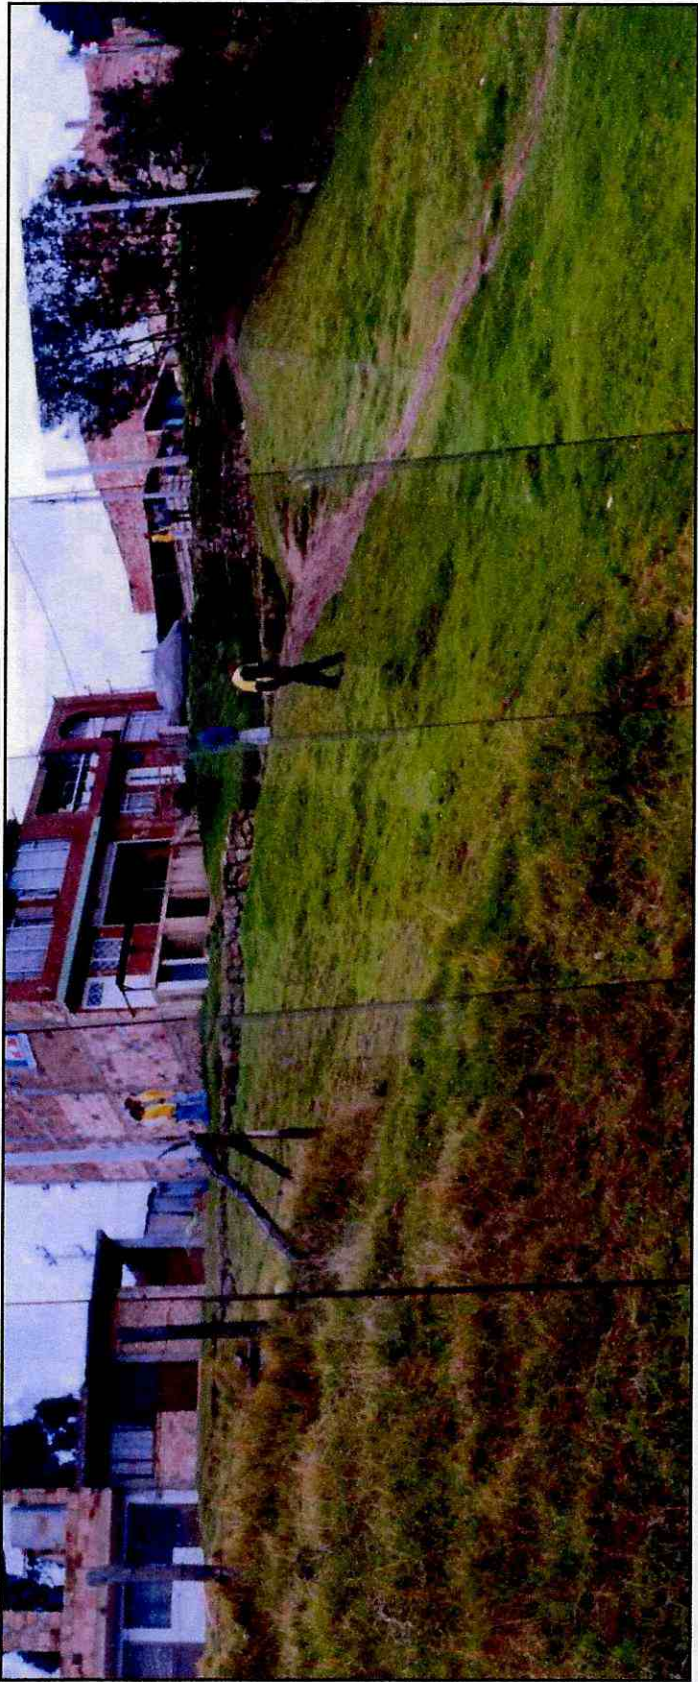
FOTOGRAFÍA 1

MURO EN GAVIONES CONSTRUIDO PARA LA CONFORMACION DE LA VIA Y DE LA PARTE MEDIA DE LA LADERA.

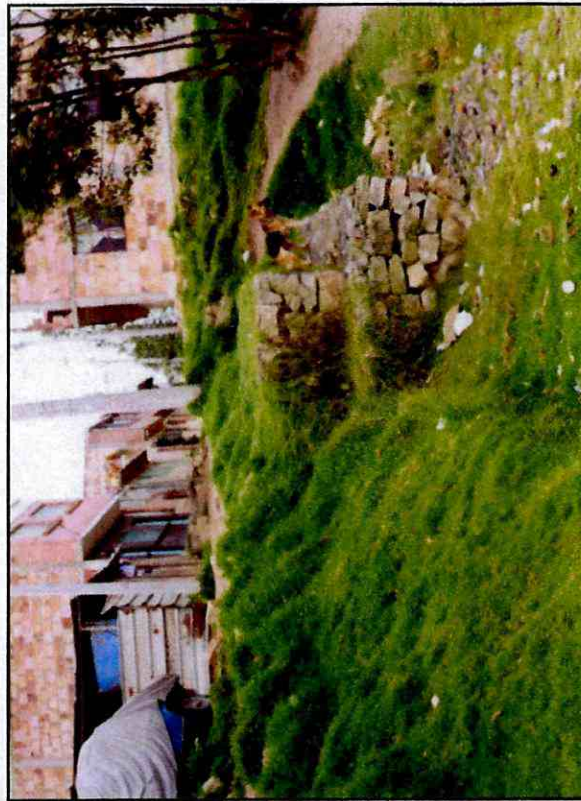
FOTOGRAFÍA 2

SECTOR SUR DEL MURO EN GAVIONES, CUBIERTO PARCIALMENTE POR PASTOS.

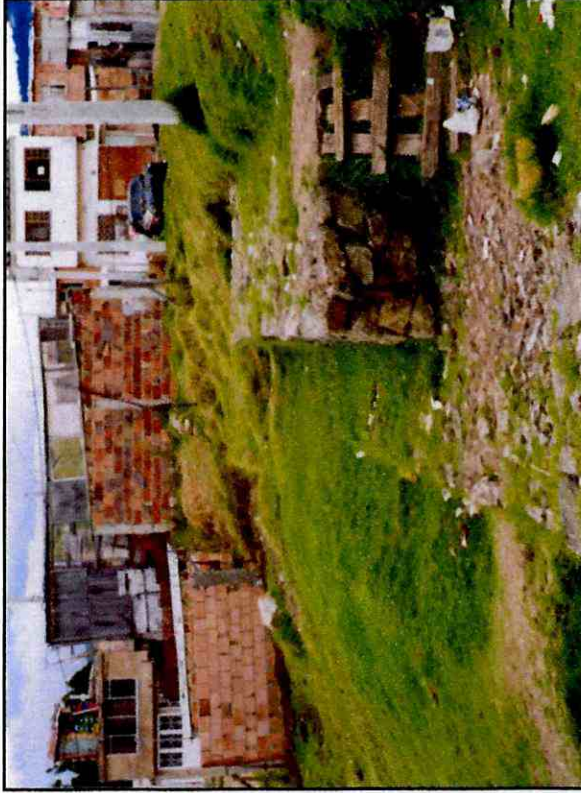
FOTOGRAFÍA 3

SECTOR NORTE DEL MURO EN GAVIONES. NO SE OBSERVAN DEFORMACIONES DE LA ESTRUCTURA.

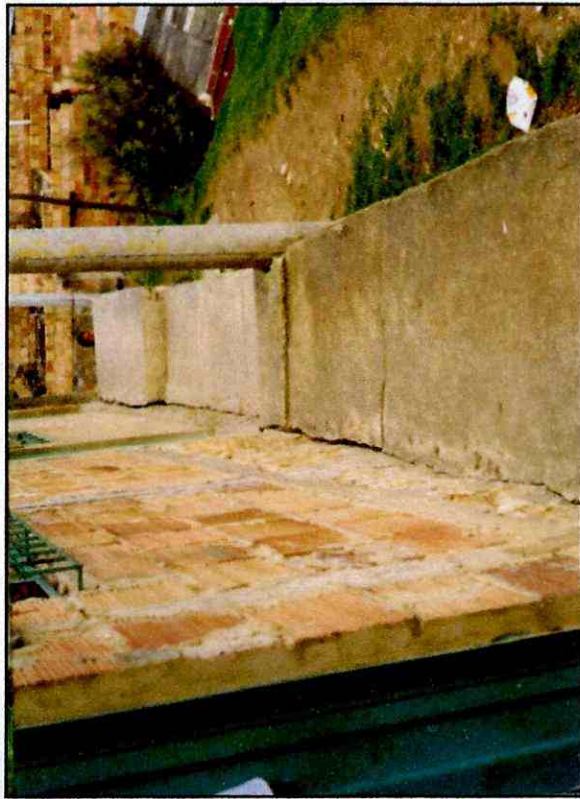
FOTOGRAFÍA 4

HUNDIMIENTO DEL ANDEN POR ASENTAMIENTOS DEL SUELO.

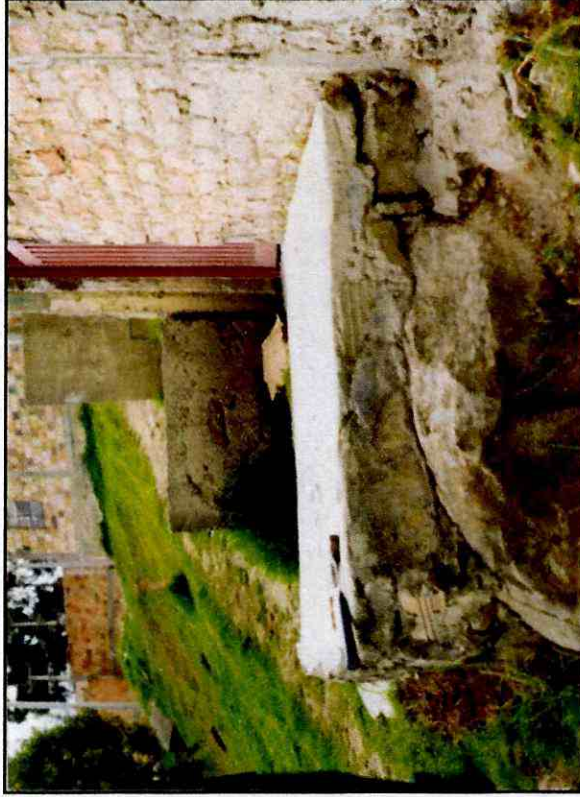
FOTOGRAFÍA 5

SEPARACION DEL ANDEN ASOCIADO A LA REPTACION DE LA LADERA.

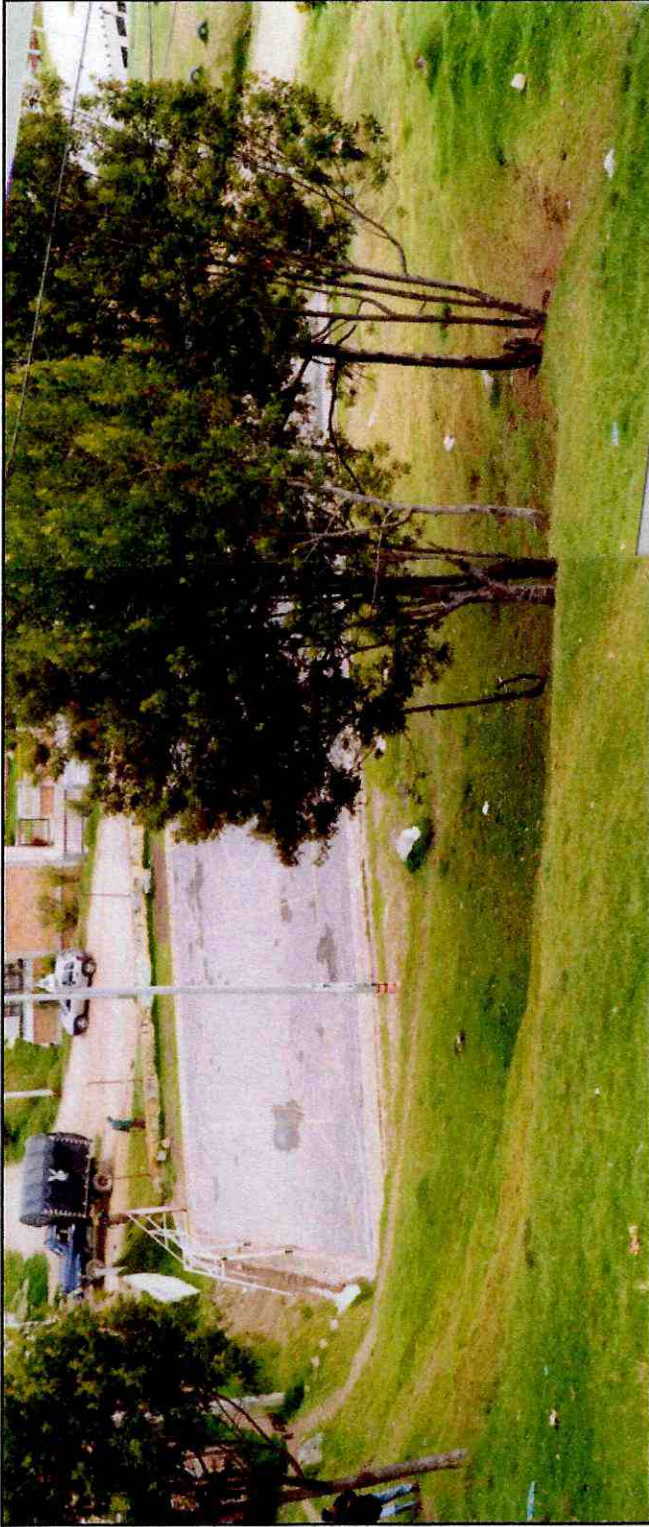
FOTOGRAFÍA 6

El talud del costado sur de la ladera tiene una alta pendiente, posiblemente favorecida por la excavación que se hizo para la construcción de la cancha de básquetbol.

CANCHA DE BASKETBOLL. EN LA PLATAFORMA EXISTEN GRIETAS POR ASENTAMIENTOS DEL SUELO.

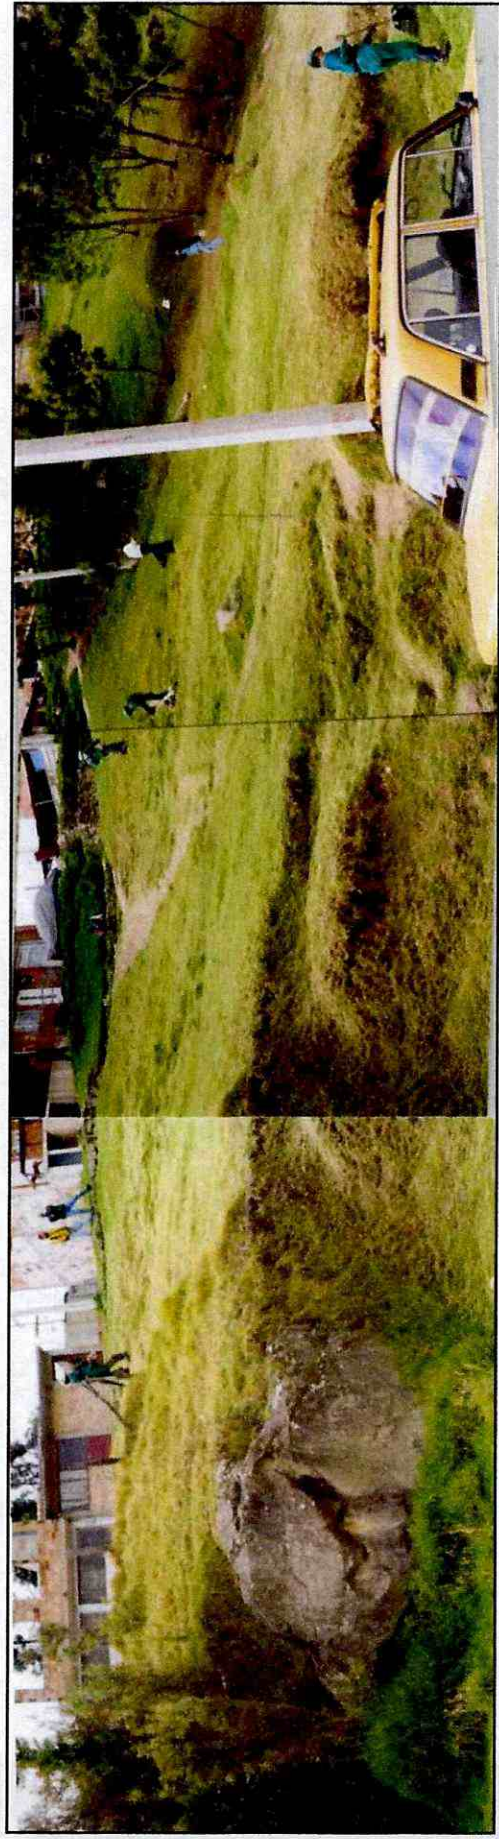
FOTOGRAFÍA 8

A nivel general, la infiltración de agua satura y reblandece la capa de suelo orgánico y el material que conforman los flujos de tierra locales que cubren el depósito glaciario.

FENOMENO DE REPTACION EN LA LADERA. OBSERVESE LA INCLINACION DE LOS ARBOLES; Y LOS ESCARPES GENERADOS POR PEQUEÑOS HUNDIMIENTOS. ADEMAS EL BLOQUE SUBREDONDEADO DE ARENISCA CUARZOSA INDICA LA PRESENCIA DE DEPOSITOS FLUVIOGLACIALES EN EL AREA.

RECOMENDACIONES	
<p>Para el sector de la ladera en estudio se dan las siguientes recomendaciones:</p> <p>1- Continuar la construcción del muro en gaviones existente y reconformar la subrasante de la vía a construir (Carrera 49 Este)</p> <p>2- Para evitar posibles deformaciones de la banca de la vía se requiere reemplazar el material de la capa orgánica por material de relleno y compactarlo al 95% del ensayo proctor modificado.</p> <p>3- Conformar la rasante de la vía con una capa de 15 cm de subbase.</p> <p>La localización y los detalles correspondientes a las obras recomendadas se indican en los Planos 1 y 2 del presente estudio.</p> <p>Para un estudio adicional se recomienda para el sector sur de la ladera y a manera general lo siguiente.</p> <p>Recuperar la ronda del río Tunjuelito y de la quebrada que fluye por el barrio, para contrarrestar el avance de la socavación lateral; adicionalmente, implementar medidas de protección de márgenes como revegetalización y construcción de muros, para evitar el arrastre de finos por el flujo de los cuerpos de agua</p> <p>Reconformar la ladera donde se presenta el fenómeno de reptación, mediante terraceo hasta lograr una pendiente de aproximadamente 2H:1V.</p> <p>Se deben manejar las aguas superficiales en la parte superior de la ladera de manera que se conduzcan controladamente a la red de alcantarillado para evitar su infiltración y la continuación del movimiento.</p>

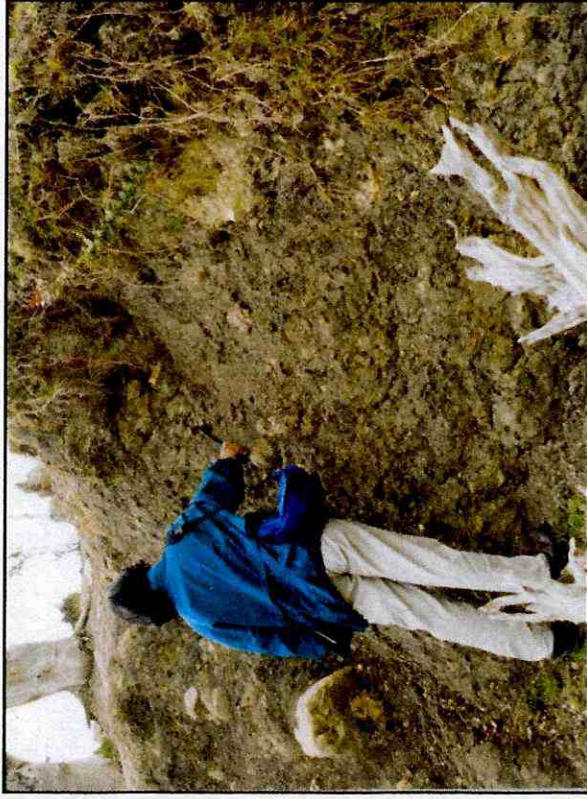
FOTOGRAFIA 9

FLUJO DE TIERRA SUPRAYACIENDO UN DEPOSITO DE ORIGEN GLACIAR. EL FLUJO ESTA COMPUESTO PRINCIPALMENTE POR FRAGMENTOS DE ARENISCA, ARCILLOLITA Y SHALE NEGRO.

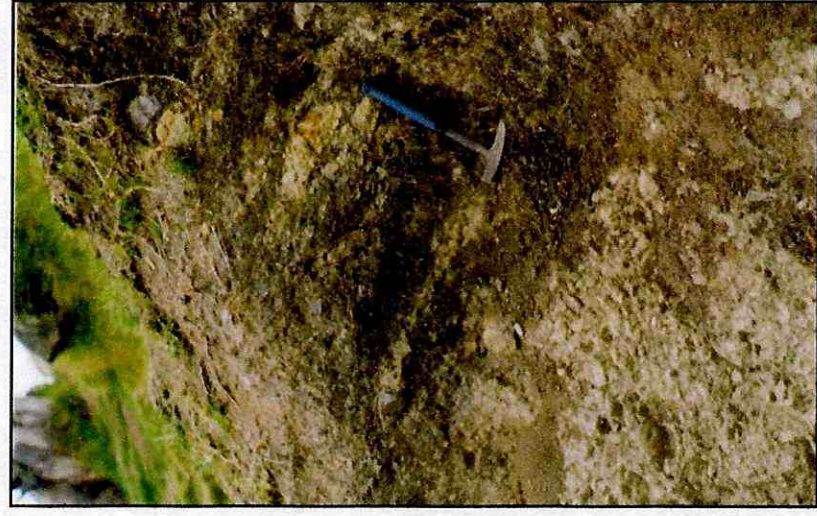
FOTOGRAFIA 10

DETALLE DEL FLUJO DE TIERRA DONDE SE APRECIA SU COMPOSICION LITOLOGICA Y LOS SEUDOESTRATOS OCASIONADOS POR LA DEPOSITACION DEL MATERIAL. EN LA BASE SE OBSERVA UN DEPOSITO FLUVIOGLACIAR.

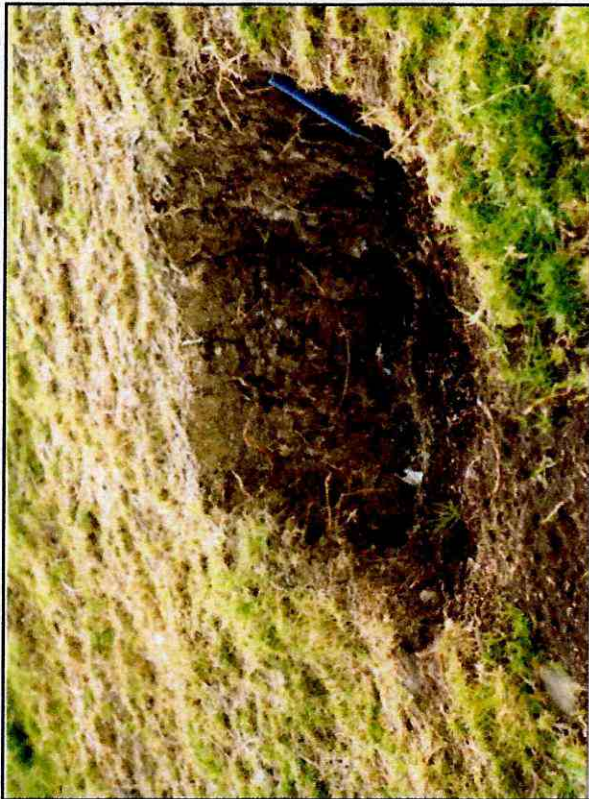
FOTOGRAFÍA 11

CAPA DE SUELO ORGANICO CON GRIETAS DE TRACCION EN LA PARTE MEDIA DE LA LADERA.

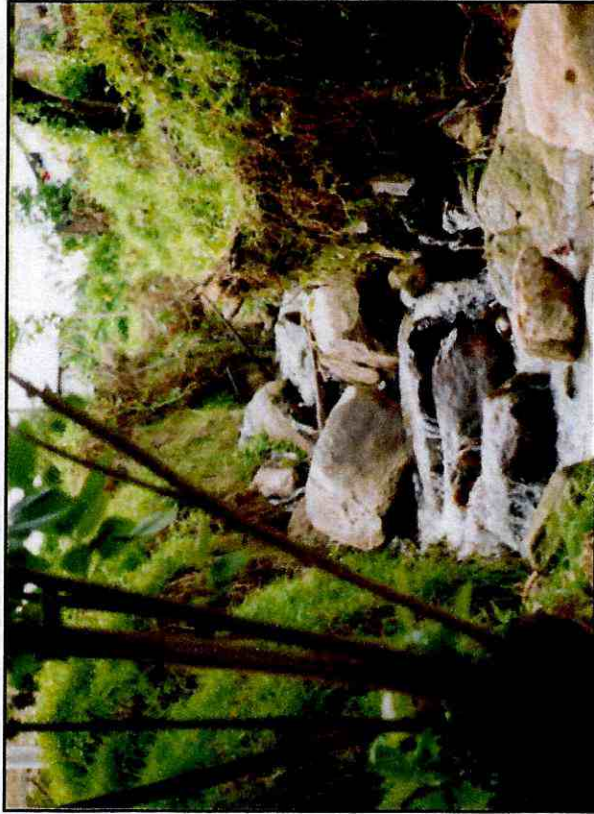
FOTOGRAFÍA 12

EN EL CAUCE DE LA QUEBRADA, AL COSTADO SUR DEL SECTOR EN ESTUDIO, SE OBSERVAN BLOQUES DE ARENISCA DE ORIGEN FLUVIOGLACIAR. EL DEPOSITO HA PERDIDO LA MATRIZ POR LA ACCION DE LAS AGUAS DE LA QUEBRADA.
