**DIAGNOSTICO TECNICO Y MEDIDAS
CORRECTIVAS EN LA TRANSVERSAL 1
CON CALLES 36 SUR Y 36 A SUR**

DIAGNOSTICO N°
L285

CONTRATO DE CONSULTORIA No. CCS-133/2001
GEOINGENIERIA LTDA
 GI-736-3

DIRECCION: Transversal 17 B entre Calles 36 y 36 A Sur. Barrio Río de Janeiro
 LOCALIDAD RAFAEL URIBE URIBE

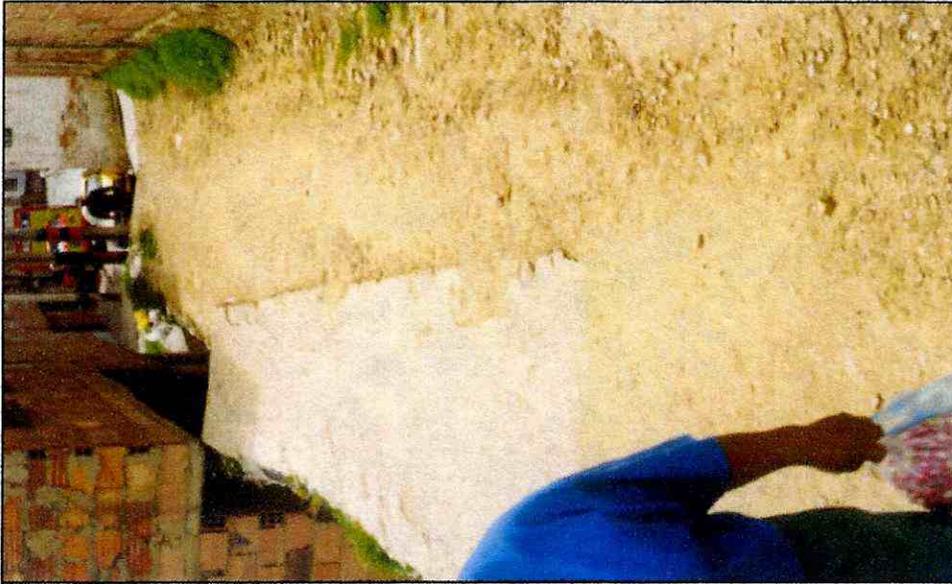
FOTOGRAFIA 1

F19/R4414
ACCESO AL BARRIO POR LA TRANSVERSAL 17C,
CONFORMADO MEDIANTE LA COLOCACION DE
SACOS RELLENOS DE SUELO.

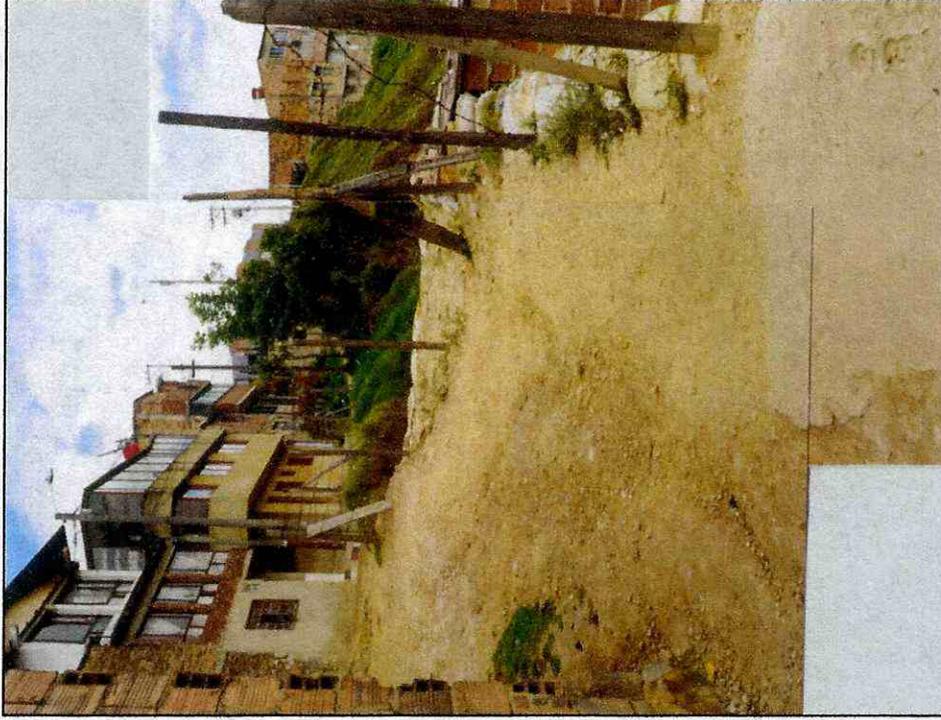
FOTOGRAFIA 2

F6,7/R4414
EL ESPACIO ENTRE LOS SACOS DE SUELO Y EL ANTIGUO
ESCARPE PRODUCTO DE LA EXPLOTACION DE UNA CANTERA, SE
RELLENO CON MATERIALES LIMOARENOSOS.

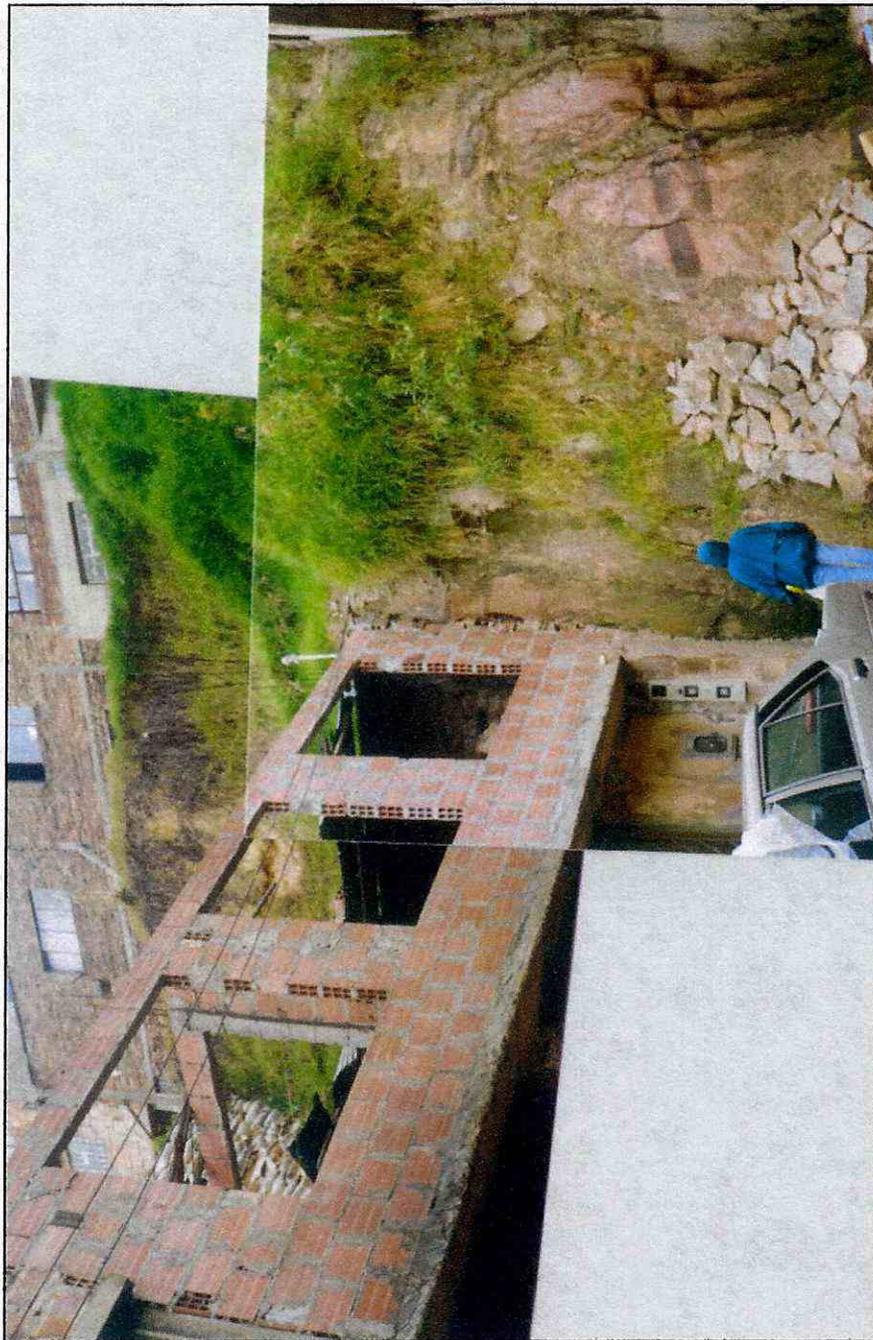
FOTOGRAFIA 3

EN LA BASE DEL ESCARPE AFLORAN ARENISCAS MACIZAS DE LA FORMACION REGADERA.

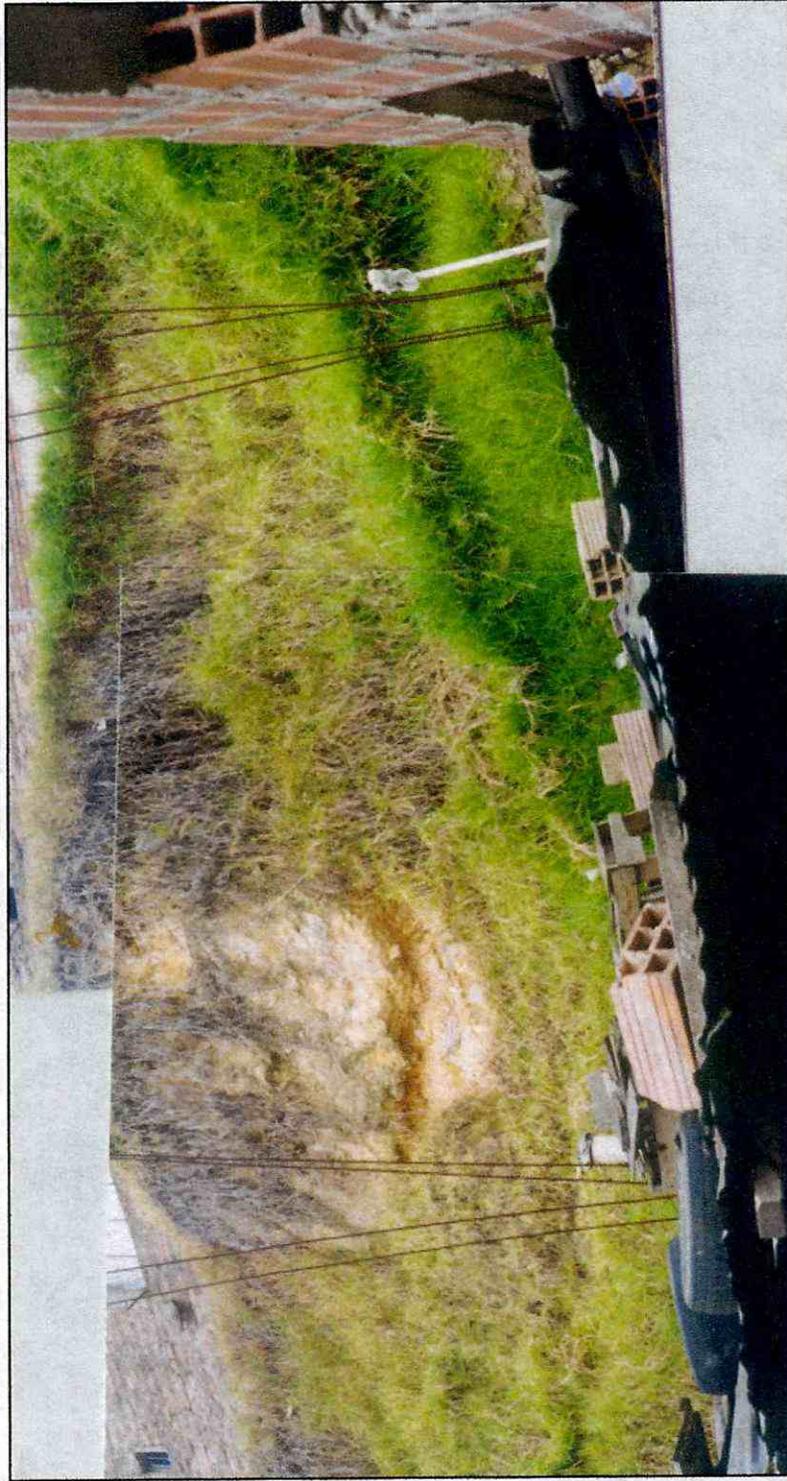
FOTOGRAFIA 4

SUPRAYACIENDO LA ARENISCA MACIZA AFLORAN ROCAS BLANDAS DE ARCILLOLITAS Y ARENISCAS FRIABLES, INTERESTRATIFICADAS.

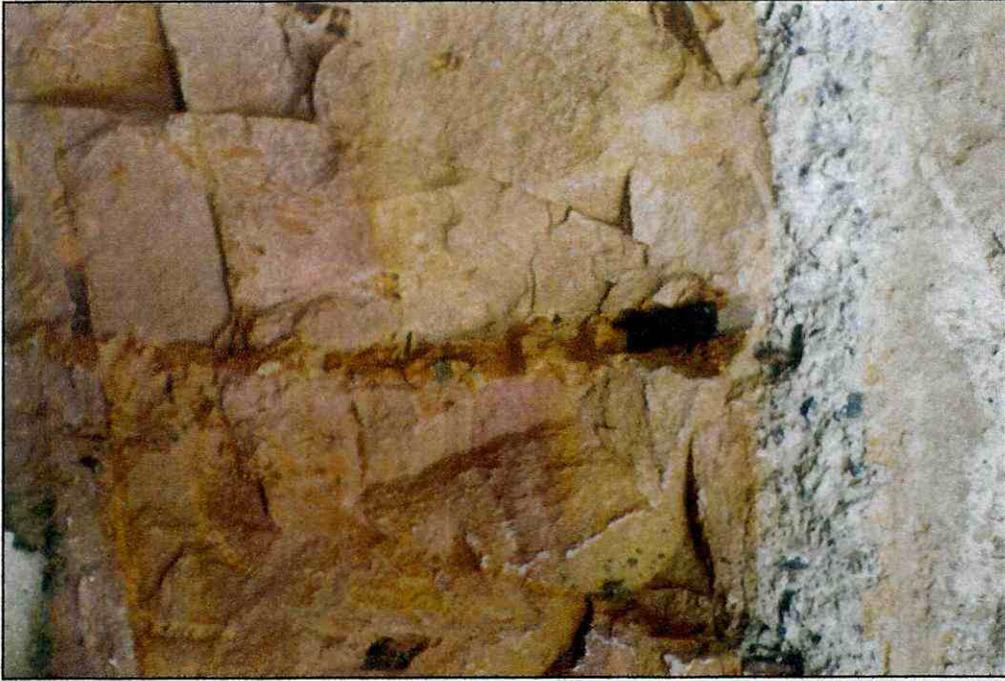
FOTOGRAFIA 5
F10/R0397
EN LA PARED DE LA CASA 17B-04, CONSTRUIDA SOBRE
ARENISCA SE APRECIA UNA GRIETA RELLENA CON ARCILLA
ROJA Y UNA MICROFALLA.

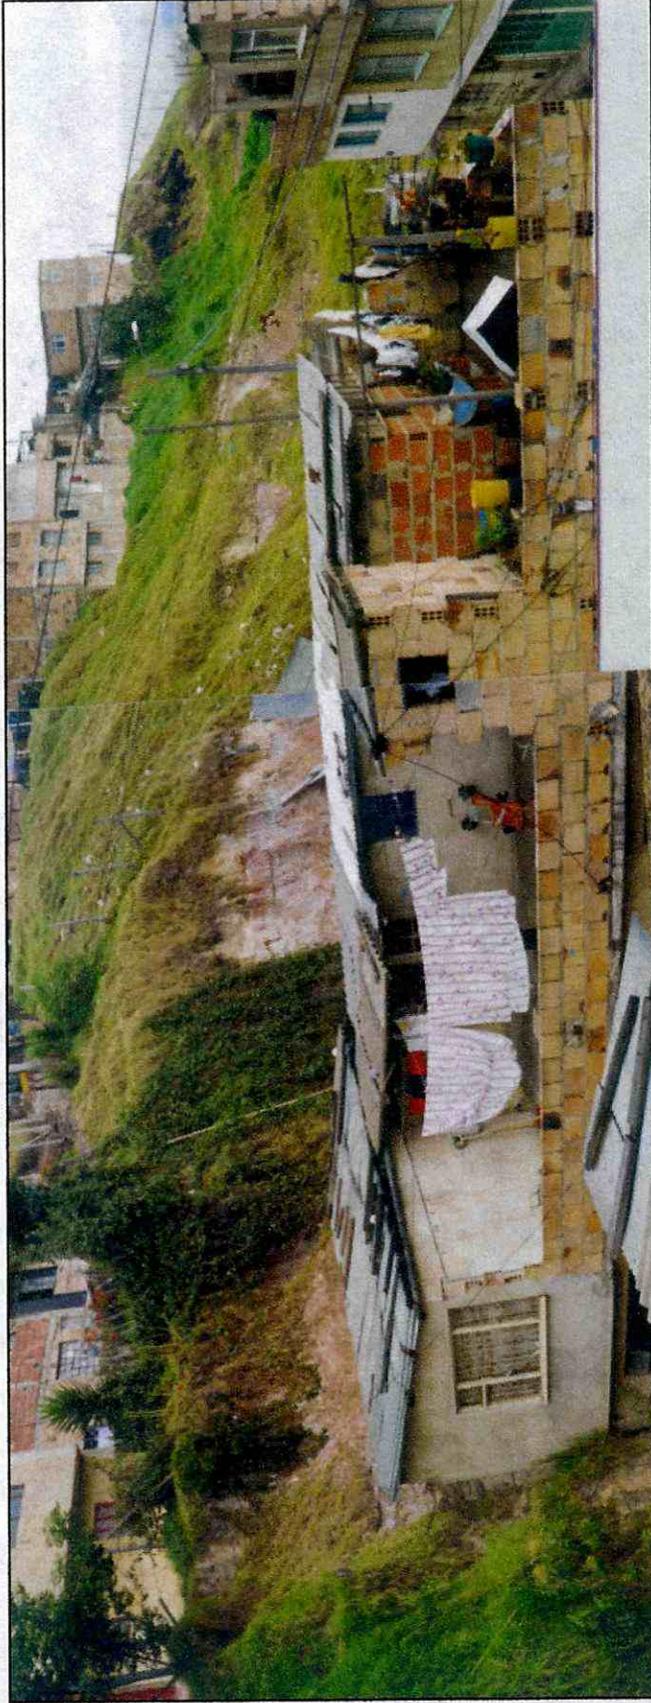
FOTOGRAFIA 6

SOBRE EL ESCARPE DE LA ANTIGUA CARTERA SE CONSTRUYERON VIVIENDAS EN LADRILLO DE 2 Y 3 PISOS.

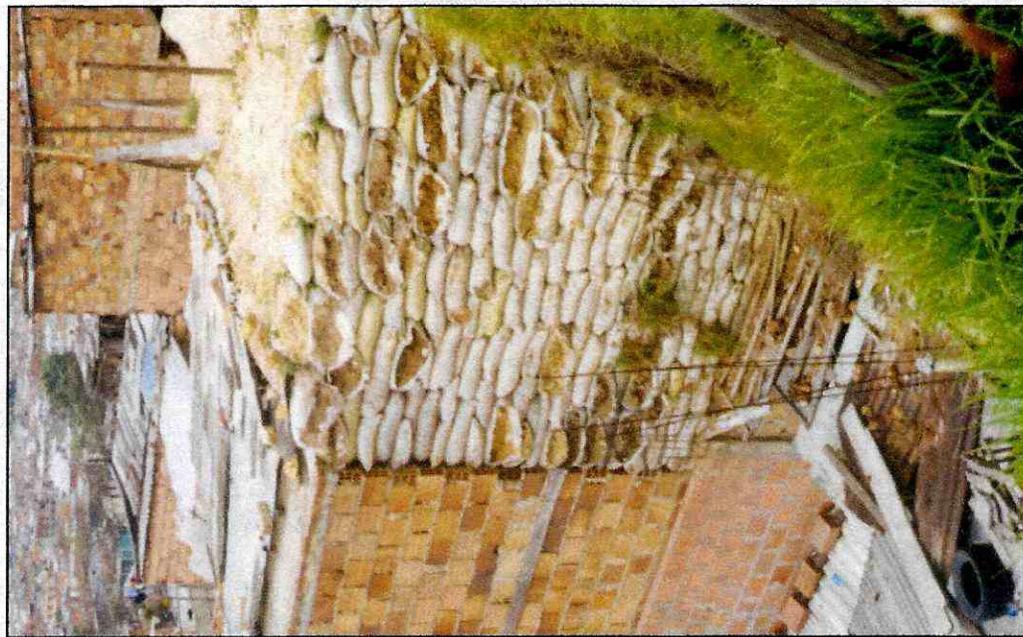
FOTOGRAFIA 7

EL ESPACIO ENTRE LAS VIVIENDAS CONSTRUIDAS EN EL ANTIGUO PATIO DE LABORES Y EL ESCARPE D ELA CANTERA, SE RELLENO MEDIANTE LA CONFINACION DE RELLENOS DE SUELOS, QUE ALCANZAN 4 m DE ALTURA.

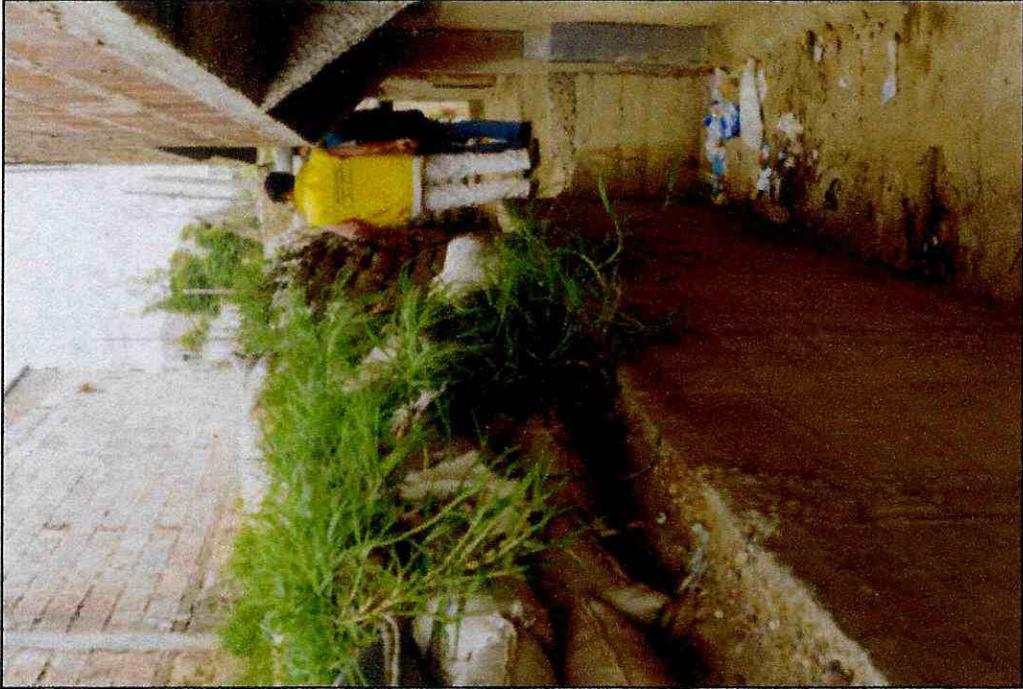
FOTOGRAFIA 8

AL INICIO DE LA CARRERA SE CONSTRUYO UN PEQUEÑO MURO EN CONCRETO Y SE COMPLEMENTO EL RELLENO DE LA BANCA CON SACOS RELLENOS DE SUELO.

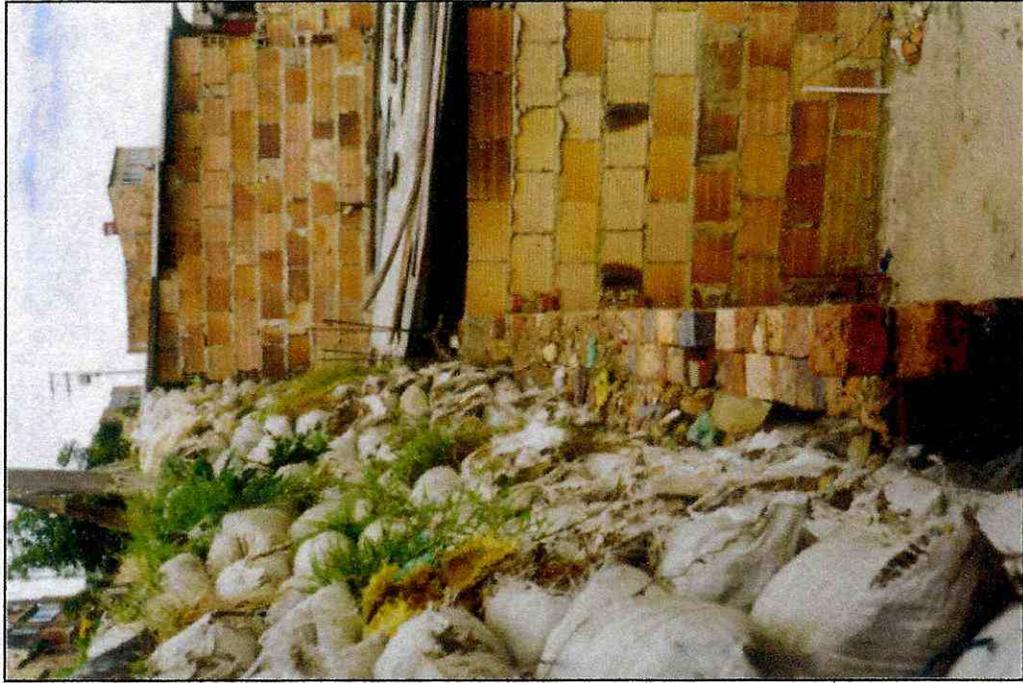
AGENTES DETONANTES DEL PROBLEMA	AGENTES CONTRIBUYENTES AL PROBLEMA
La construcción del relleno generó presiones sobre las paredes de las viviendas y favorece la infiltración de aguas lluvias.	Carencia de un sistema de drenaje en la corona de la antigua cantera, donde se construyeron viviendas y calles sin un sistema apropiado de captación de aguas lluvias.

FOTOGRAFIA 9
F10/R4414
EL RELLENO FUE CONSTRUIDO CONTRA LAS PAREDES DE LAS VIVIENDAS Y LOS SACOS SE HAN DEFORMADO EJERCIENDO EMPUJES CONTRA LAS PAREDES.

12 - EL muro en gaviones se debe construir a 10 cm de las paredes posteriores de las casas afectadas con el relleno.

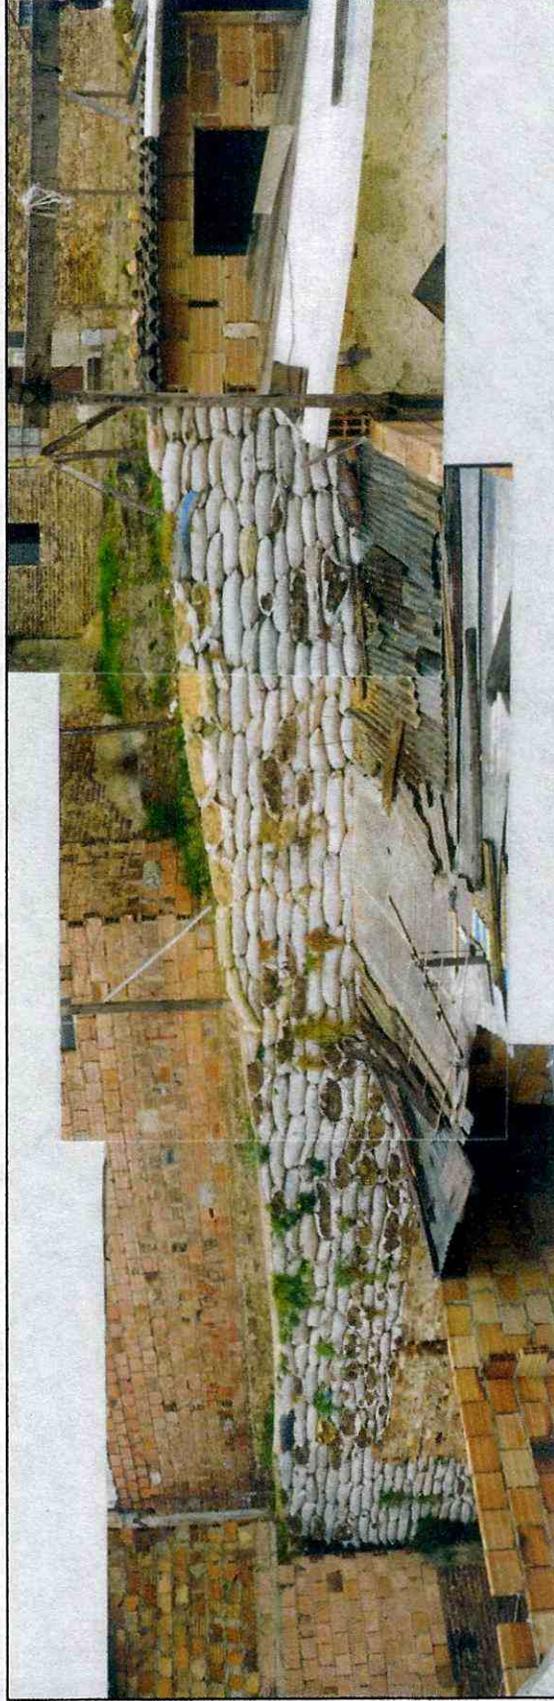
FOTOGRAFIA 10

UNA GRAN PARTE DE LOS SACOS PRESENTA DETERIORO GRAVE, PONIENDO EN ALTO RIESGO LA ESTABILIDAD DE LAS VIVIENDAS.

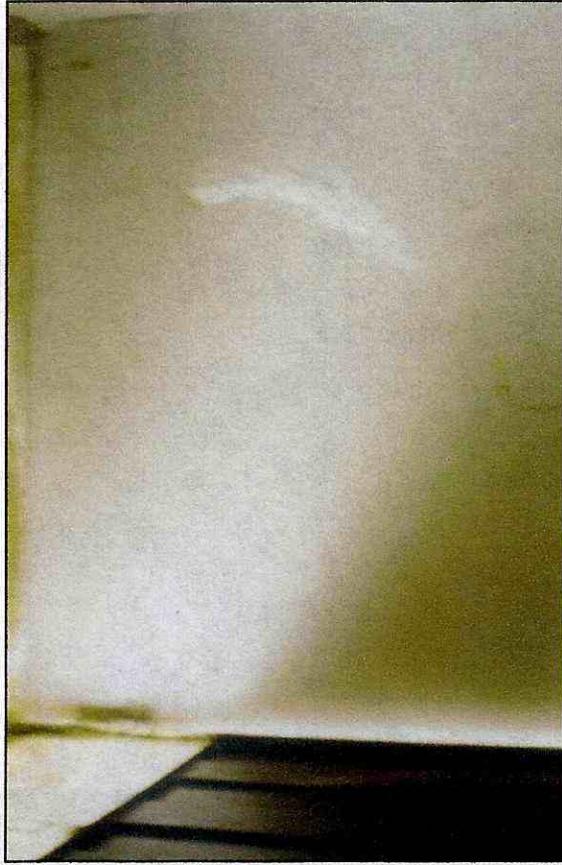
FOTOGRAFIA 11

PARED DE LA CASA 36-36 S, DONDE SE OBSERVAN GRIETAS PRODUCIDAS POR EMPUJES DEL RELLENO.

11 - Los muros de las viviendas afectadas se deberán remplazar simultáneamente con la reconformación de la vía.

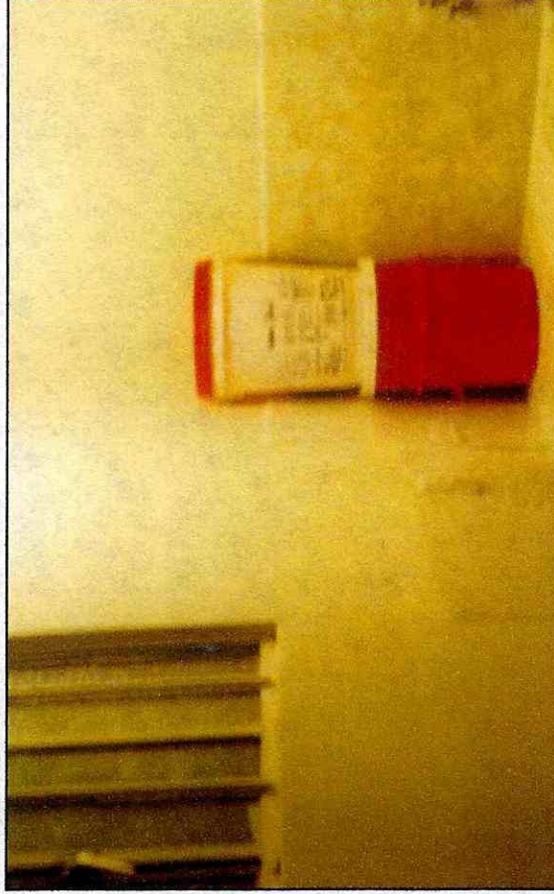
FOTOGRAFIA 12

EN LA CASA 36-36 S, LA PARED PRESENTA UN "ABORDAMIENTO" Y SE OBSERVAN GRIETAS DEBIDO AL EMPUJE DEL RELLENO.

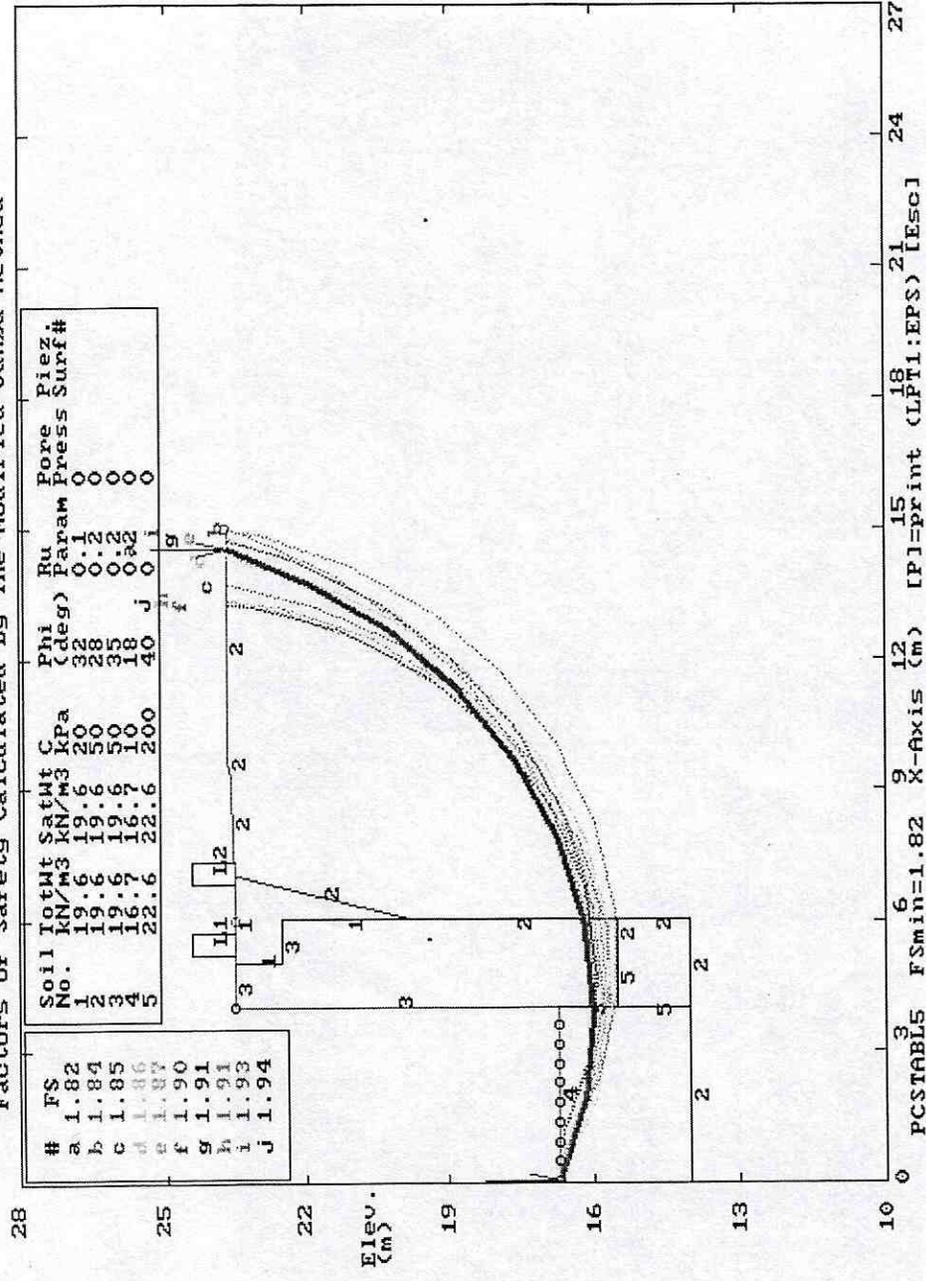
Barrio Rio de Janeiro Muro, seccion B-B
Ten Most Critical C/S-B, PLT 10-03-01 5:58pm
Factors Of Safety Calculated By The Modified Janbu Method

El análisis de estabilidad global se realizó con el programa STABLE en condición de sismo, con dos cargas que representan las llantas de una volqueta cargada y con una baja humedad de los materiales; del cual se obtuvo un factor de seguridad mínimo de 1.82 para un mecanismo de falla del tipo rotacional.

PCSTABLES FSmin=1.82 X-Axis (m) [P]=print (LPT1:EPS) 21 [Esc]
