**DIAGNOSTICO TECNICO Y MEDIDAS CORRECTIVAS
EN EL BARRIO SAN AGUSTIN - CALLE 54 SUR CON CARRERA 5C b
LOCALIDAD RAFAEL URIBE UR**

CONTRATO DE CONSULTORIA No. CCS-133/2001

GEOINGENIERIA LTDA

DIRECCION: Calle 54 Sur con Carrera 5 C Bis A. Barrio San Agustín
LOCALIDAD RAFAEL URIBE URIBE

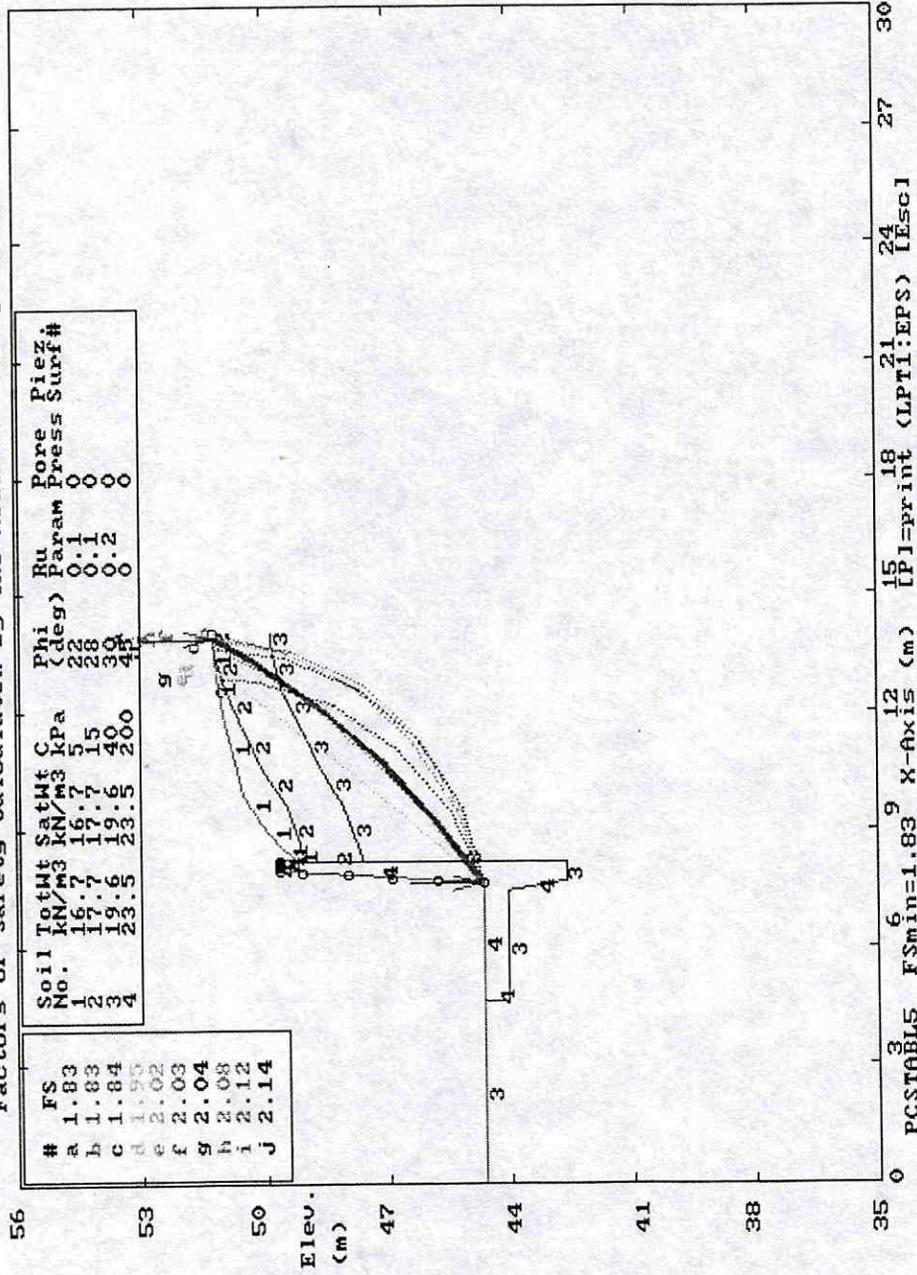
MURO BARRIO SAN AGUSTIN
Ten Most Critical C:MURO.PLT 07-06-01 9:54am
Factors Of Safety Calculated By The Modified Bishop Method

El análisis de estabilidad se realizó con el programa STABLE, considerando sismo con una aceleración Horizontal de 0.2g y los materiales "in-situ" con baja saturación. Adicionalmente se previó movimiento rotacional involucrando todo el muro; y movimiento traslacional del suelo orgánico sobre la roca, involucrando la parte superior del Muro. Los factores de seguridad obtenidos son los siguientes:

Movimiento	F.S.
Rotacional.	1.83
Traslacional.	2.65

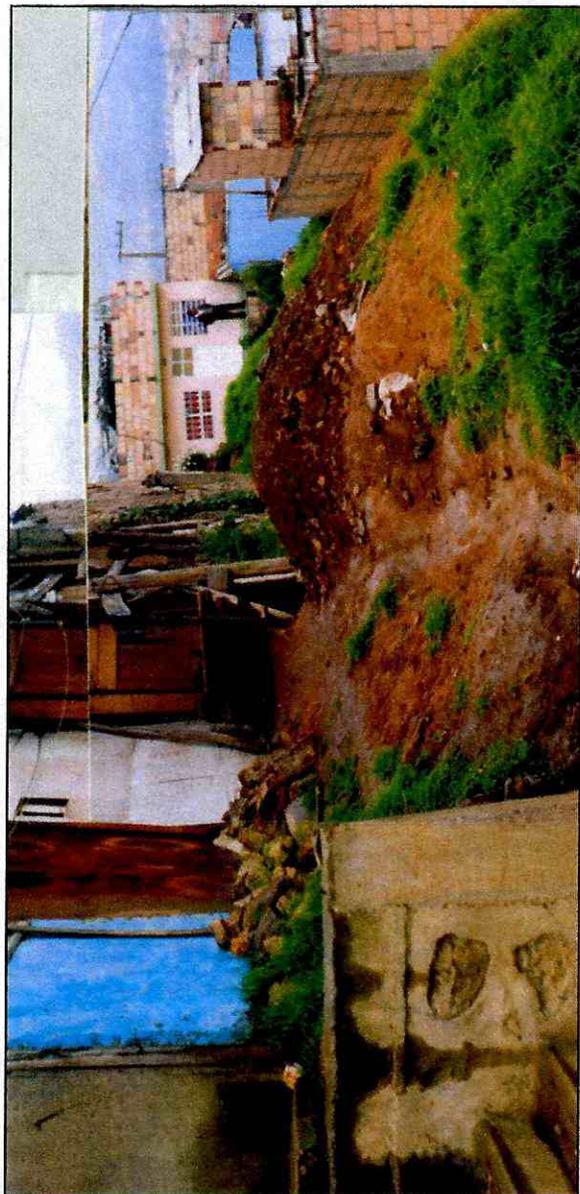
FOTOGRAFIA 1

EN LA PARTE SUPERIOR DEL LOTE DONDE SE CONSTRUIRÁ "LA CASA DEL ANCIANO", SE ENCUENTRAN ESCOMBROS DE CONSTRUCCION QUE SIRVEN DE CONTENCIÓN A LA CASA EN MADERA QUE SE OBSERVA HACIA EL COSTADO IZQUIERDO DE LA FOTOGRAFIA.

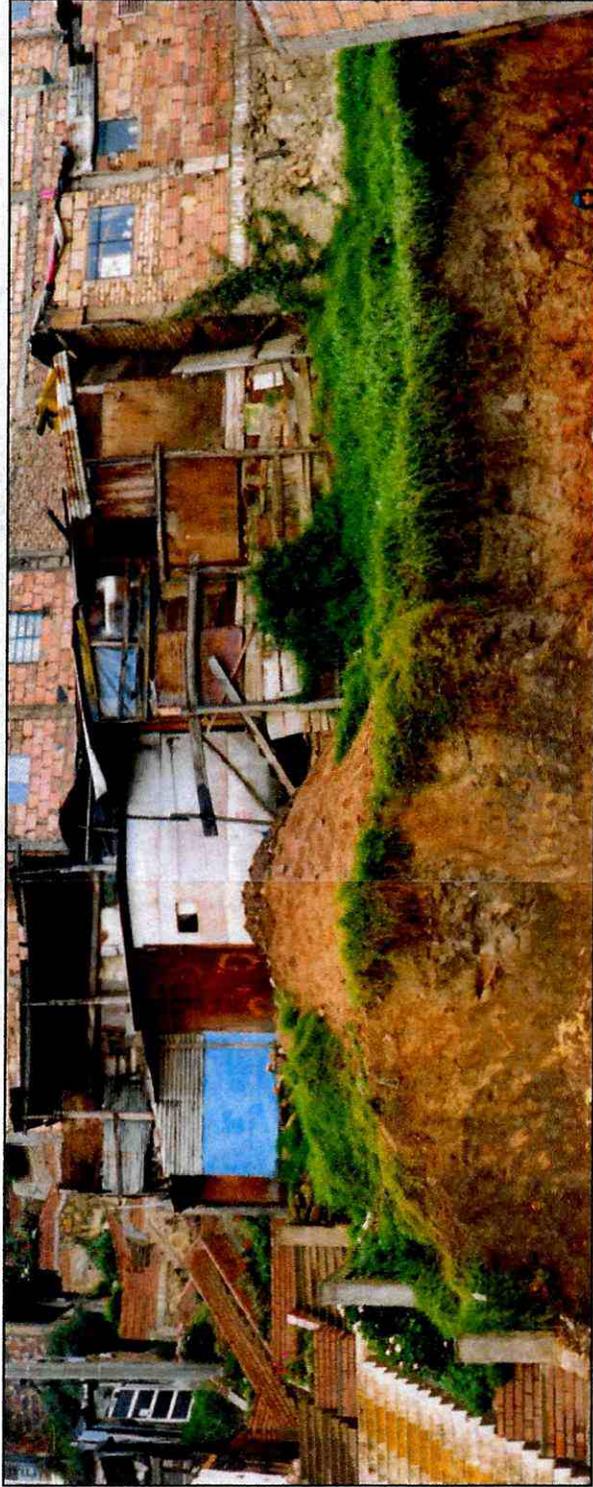
FOTOGRAFIA 2

EN EL LOTE EXISTE UNA EXCAVACION DE APROXIMADAMENTE 3.5 a 4m DE ALTURA, QUE PERMITE OBSERVAR EL PERFIL ESTRATIGRAFICO DEL SITIO EN ESTUDIO.

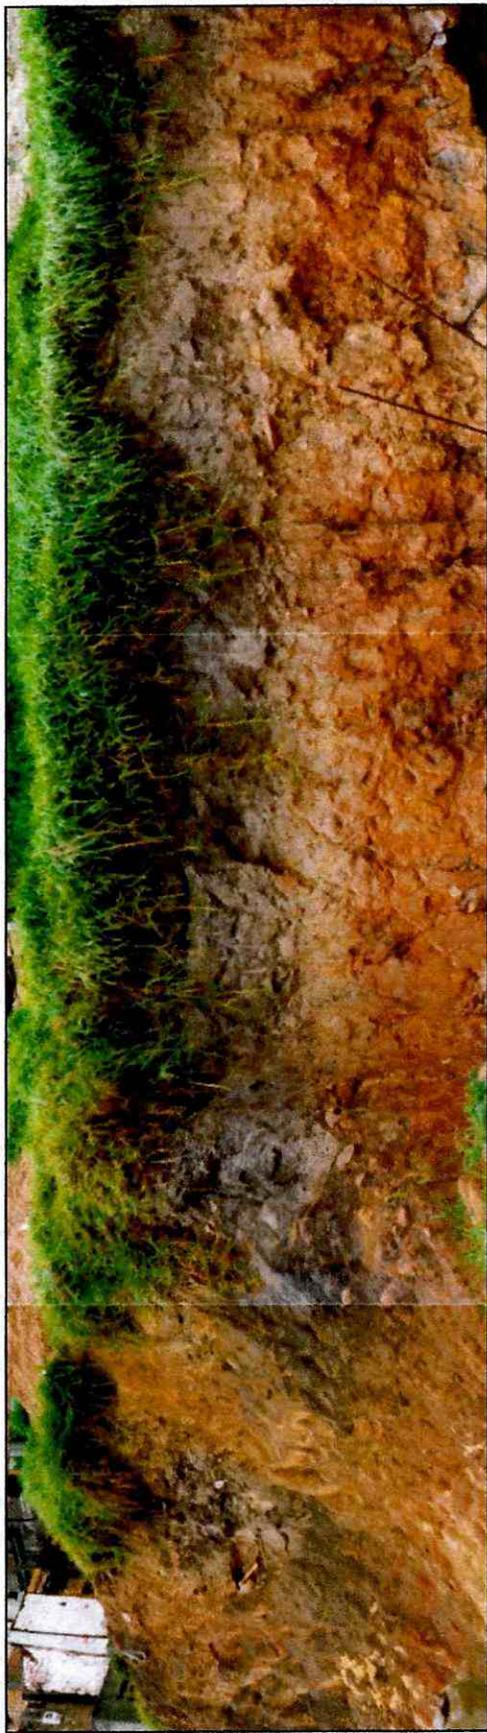
FOTOGRAFIA 3

EL HORIZONTE SUPERIOR CORRESPONDE A SUELO ORGANICO CON CANTOS Y GRAVAS REDONDEADOS DE ARENISCA, ALCANZANDO UN ESPESOR DE 1.20 cm. POSTERIORMENTE SE OBSERVA UN NIVEL DE CANTOS DE POSIBLE ORIGEN FLUVIOGLACIAR CON ESPESOR DE 20 cm Y EN LA BASE ARENISCAS ARCILLOSAS DE AL FORMACION ARENISCAS DE LA REGADERA.

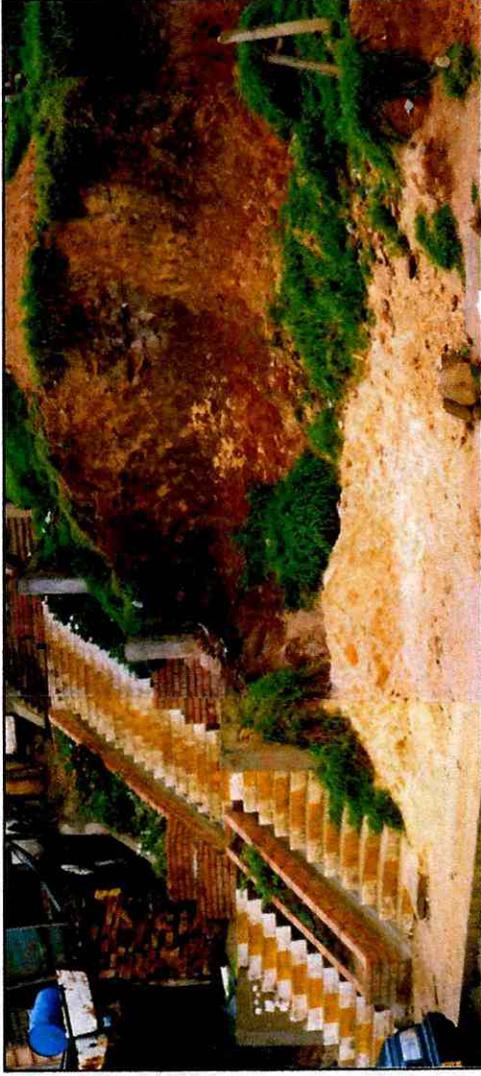
FOTOGRAFIA 4

EN EL COSTADO NORTE DEL LOTE FUERON CONSTRUIDAS UNAS ESCALERAS CIMENTADAS EN ROCA (ARENISCAS ARCILLOSAS).

- 3 - Para construir el muro se deberá efectuar un corte contra el costado noroccidental del talud para permitir el alineamiento de dicha estructura. Por tal razón el muro se deberá prolongar en "L", contra las escaleras para garantizar la estabilidad de las mismas.

- 4 - El muro que se construya contra las escaleras deberá conformarse con una altura entre 5 y 1.5 m a; y con una longitud de 3.60 m.
- 5 - Manejar las aguas superficiales en la corona del talud mediante una cuneta revestida en concreto, que conduzca el efluente al sistema de drenajes de aguas lluvias ubicado en las escaleras del costado noroccidental del lote.

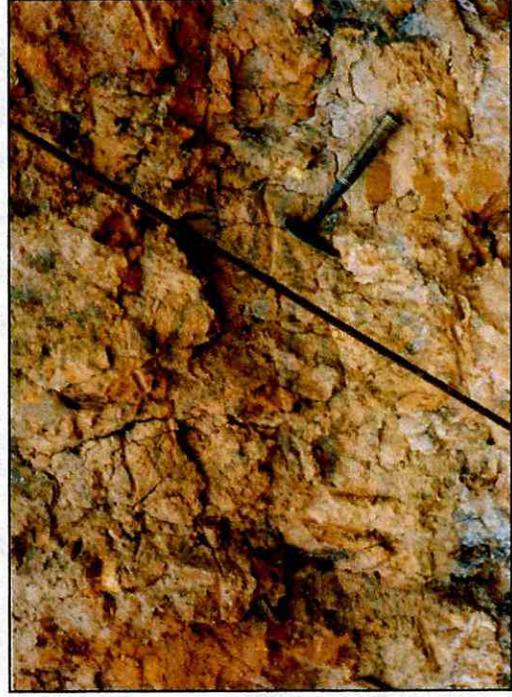
FOTOGRAFIA 5

- 1 - La roca expuesta en el talud de corte donde se ubicará la casa del anciano se encuentra bastante meteorizada por la falta de manejo de aguas lluvias y por la presencia de aguas subsuperficiales.
- 2 - El corte realizado en la parte baja de la ladera se encuentra estable, aunque si no se manejan las aguas se pueden presentar pequeños desprendimientos.
- 3 - Con el fin de mejorar las condiciones en la parte baja de la ladera se deben manejar las aguas superficiales y subsuperficiales; y construir un muro que permita contener los materiales constituidos por el flujo glaciar y la capa orgánica, el cual a su vez ayudará a proteger la roca.
- 4 - El muro que se construya debe quedar como mínimo con 50 cm de sobre alto con respecto a la corona del talud de corte, con el fin de contengan los escombros de construcción depositados encima de la capa orgánica del terreno natural.

LA ROCA (ARENISCA) ESTA MUY METEORIZADA Y EN ELLA SE OBSERVAN GRAVAS Y GUIJARROS DE ARENISCA DURA.

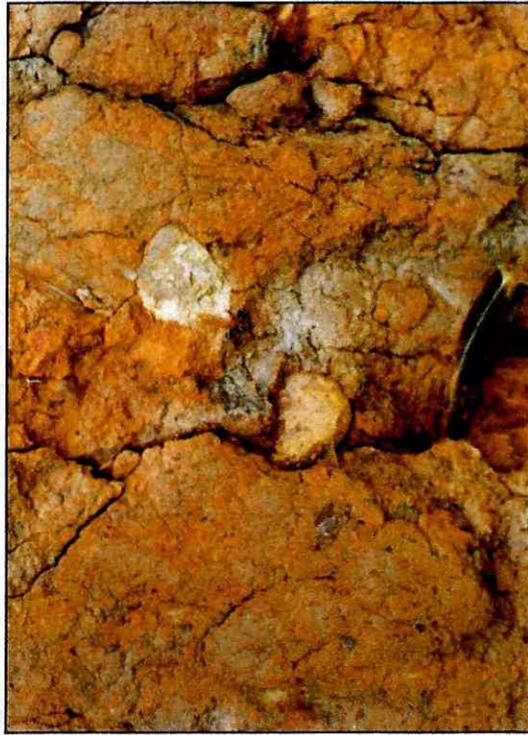
FOTOGRAFIA 6
F25/R
DETALLE DE LAS GRAVAS Y GUIJARROS EXISTENTES DENTRO DE LAS ARENISCAS DE LA FORMACION ARENISCAS DE LA REGADERA.

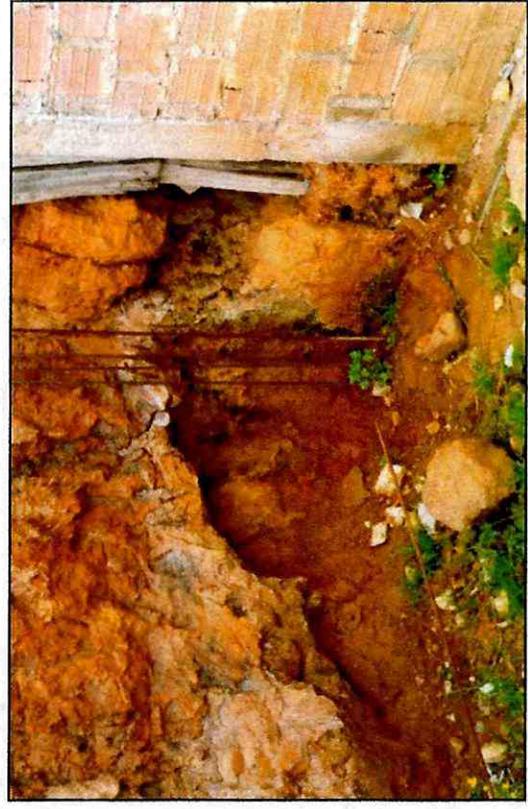
FOTOGRAFIA 7
F/R
A NIVEL DE LA CIMENTACION LA ROCA ESTA MUY FRACTURADA PERO PRESENTA BUEN GRADO DE COMPACTACION.

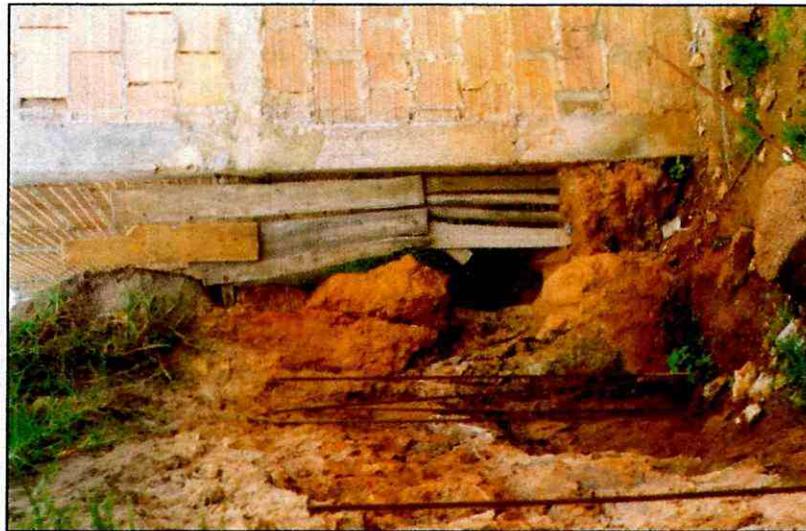
FOTOGRAFIA 8
F/R
DESPRENDIMIENTO DE BLOQUES EN EL
SECTOR DE ROCA MUY METEORIZADA.

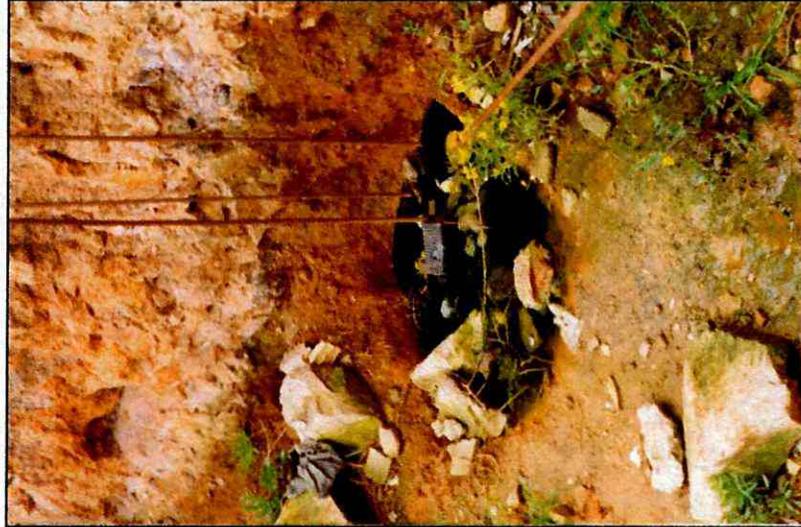
En las excavaciones realizadas en el lote para la construcción de zapatas existen aguas detenidas que indican la baja permeabilidad de la roca, las cuales provienen de pequeños flujos de aguas subsuperficiales. No se observó la existencia de fenómenos de remoción en masa, ni fenómenos intensos de erosión que amenacen la estabilidad del sector, a pesar de que el manejo de las aguas lluvias en la ladera es muy precario y posiblemente no exista una buena conducción de las aguas servidas provenientes de la parte alta de la ladera.

FOTOGRAFIA 9
F30/R4414
A NIVEL DE LA CIMENTACION SE OBSERVA LA
PRESENCIA DE AGUAS SUB-SUPERFICIALES,
ASOCIADA A LAS FISURAS DE LA ROCA.

- 6 - Manejar las aguas subsuperficiales que afloran en el talud de corte mediante un dren geocompuesto en la parte posterior del muro en concreto.
- 7 - En la parte inferior del muro se deben dejar pases de tubería en PVC de ϕ 2", para permitir la evacuación de las aguas subsuperficiales que se recojan en el dren geocompuesto.
