DIRECCION DE PREVENCION Y ATENCION DE EMERGENCIAS

DIAGNÓSTICO TECNICO No. DI-1404

LOCALIDAD : San Cristóbal (4)
 BARRIO : La Castaña
 DIRECCION : Carrera 7C Este # 18 - 68 Sur
 FECHA DE VISITA : Abril 17 de 2002
 SOLICITANTE : Alcaldía Local
 ÁREA DE INFLUENCIA : 0.05 ha
 VIGENCIA : Temporal mientras no se modifiquen significativamente las condiciones físicas del sector o se realicen obras de mitigación.

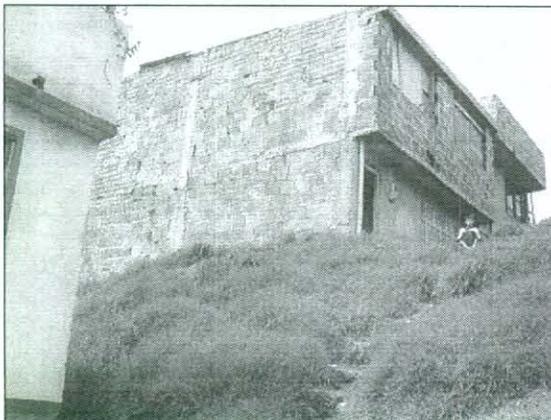
La vivienda de propiedad del Señor Miguel Vanegas Gómez ubicada en la Carrera 7C Este # 18 - 68 Sur del barrio La Castaña de la Localidad de San Cristóbal limita con un lote vacío (Fotografía 1), que define una zona de menor confinamiento de los cimientos. La pendiente del terreno es muy alta, por lo cual el acceso al final de la Carrera 7C Este se hace por medio de escaleras.

Fotografía 1 Vista general de la vivienda y lote adyacente

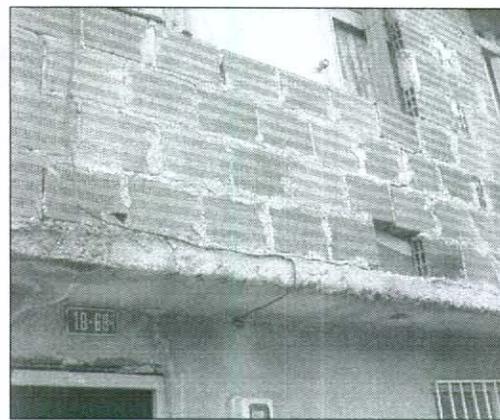
Fotografía 2 Agrietamiento del muro de fachada

La construcción data de hace 8 años según información de los propietarios, pero desde hace un año aproximadamente se empezaron a presentar daños en los muros de fachada (Fotografía 2), agrietamientos de tendencia lineal en el piso de la parte frontal de la casa (sala - ver Fotografía 3), grietas de corte en las habitaciones del primer piso y ampliación de las dilataciones entre los muros y la cubierta del segundo piso (Fotografía 4), así como en los muros de primer piso y la placa de entrepiso.

El pandeo de algunos muros y el desplome de los marcos de puertas y ventanas son otros daños que tiene la vivienda, pese a ser construida con columnas y zapatas. Al parecer en la zona existe un relleno de disposición y espesor irregular, pero importante en algunos sectores.

En las condiciones registradas la vivienda aún es habitable pero requiere de un reforzamiento en su estructura, revisando especialmente la fundación mediante un estudio de suelos detallado que evalúe las condiciones particulares de cimentación de la casa en terreno de pendiente, a partir de la prospección del subsuelo definiendo nivel de fundación, tipo de cimentación, capacidad portante, estimación de asentamientos y recomendando alternativas de obras correctivas.

No se considera que exista algún problema de asentamientos por modificaciones de la condición del subsuelo ó por las cargas impuestas, que son relativamente bajas. Sin embargo se recomienda hacer un mantenimiento de las tuberías de alcantarillado, no adicionar pisos o realizar ampliaciones apoyadas en la estructura original hasta que se solucionen la patología actual.

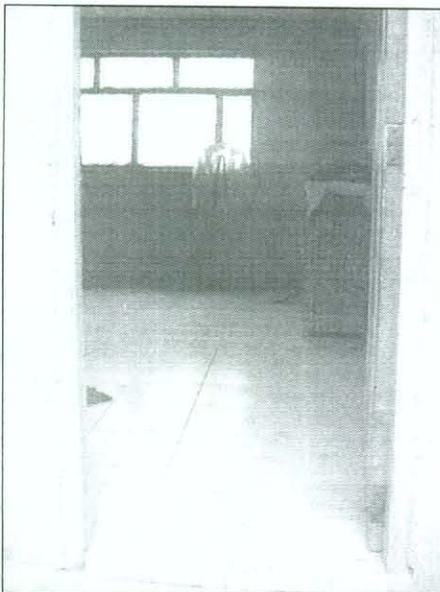
Fotografía 3 Grieta lineal por el enchape del piso

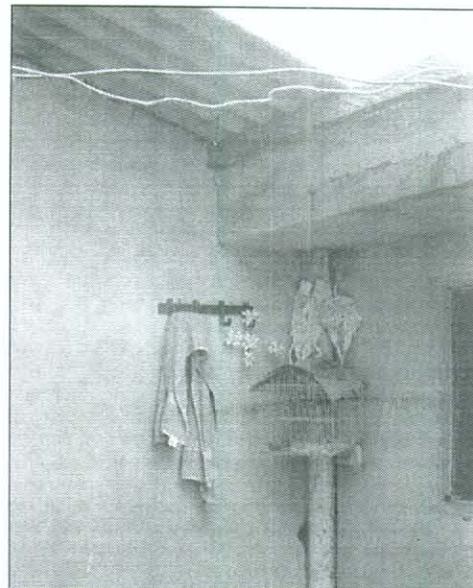
Fotografía 4 Ampliación dilatación muros y cubierta 2º piso
