DIRECCIÓN DE PREVENCIÓN Y ATENCIÓN DE EMERGENCIAS

DIAGNOSTICO TÉCNICO

BARRIO ALTOS DEL VIRREY, LOCALIDAD DE SAN CRISTÓBAL
CONTRATO CONSULTORÍA No. CCS-328/01

Informe No. 030-4 – Bogotá D.C., Diciembre de 2001.

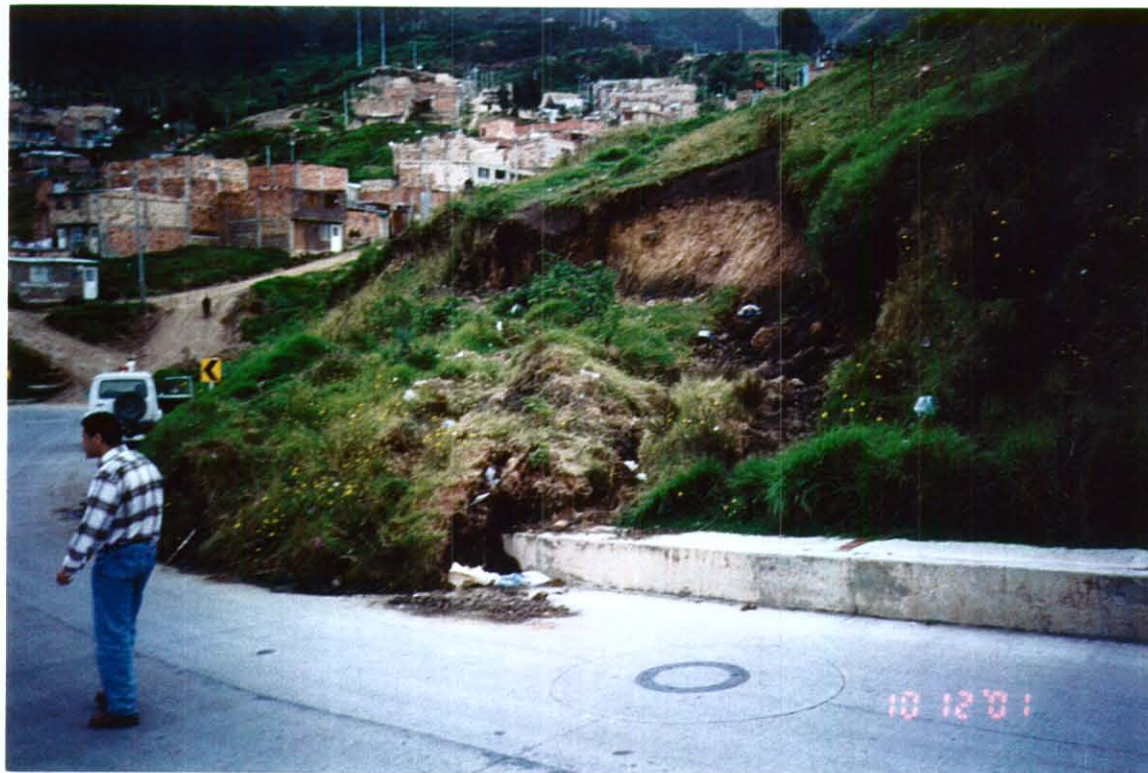
El deslizamiento involucró el talud de la carretera y parte de la base de la ladera en una longitud de 19 m, tubo un hundimiento de 2 a 3 m y un desplazamiento en el frente, sobre la carretera, de 2.5 m.

La falla del talud es típica de saturación del terreno, con el agravante de la existencia del horizonte orgánico, el cual se comporta como una potencial superficie de falla. En la base del derrumbe se aprecia gran humedad y hasta agua libre en algunos puntos.

1. Deslizamiento en el barrio Altos del Virrey.

Para evitar la propagación de la inestabilidad se recomienda retirar el suelo movido, restituir la ladera y mejorar las condiciones de drenaje. Para lograr el objetivo se requiere retirar el material derrumbado, construir un muro de gaviones en la pata, contra la carretera al Zuque; construir un filtro en la base del escarpe, una vez retirado el derrumbe, este filtro debe desaguar al sumidero de la carretera y colocar un relleno compactado entre el muro y el escarpe, de manera que se restituya la ladera y se le dé soporte ("pata") a la parte superior. Finalmente se debe empradizar la superficie del relleno y continuar con labores de arborización.

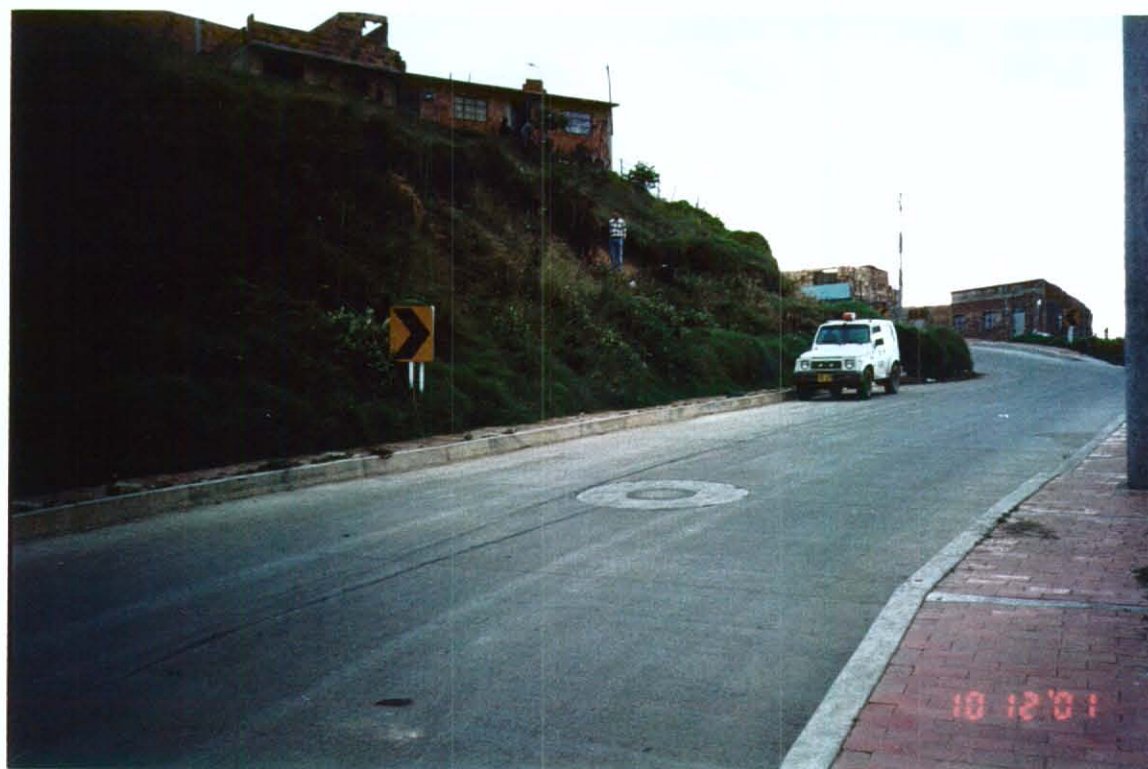
2. Vista desde el norte del deslizamiento.
