DIRECCIÓN DE PREVENCIÓN Y ATENCIÓN DE EMERGENCIAS

DIAGNOSTICO TÉCNICO

BARRIO BARRANCAS ALTA, LOCALIDAD DE USAQUÉN  
CONTRATO CONSULTORÍA No. CCS-328/01

Informe No. 030-5 – Bogotá D.C., Diciembre de 2001.

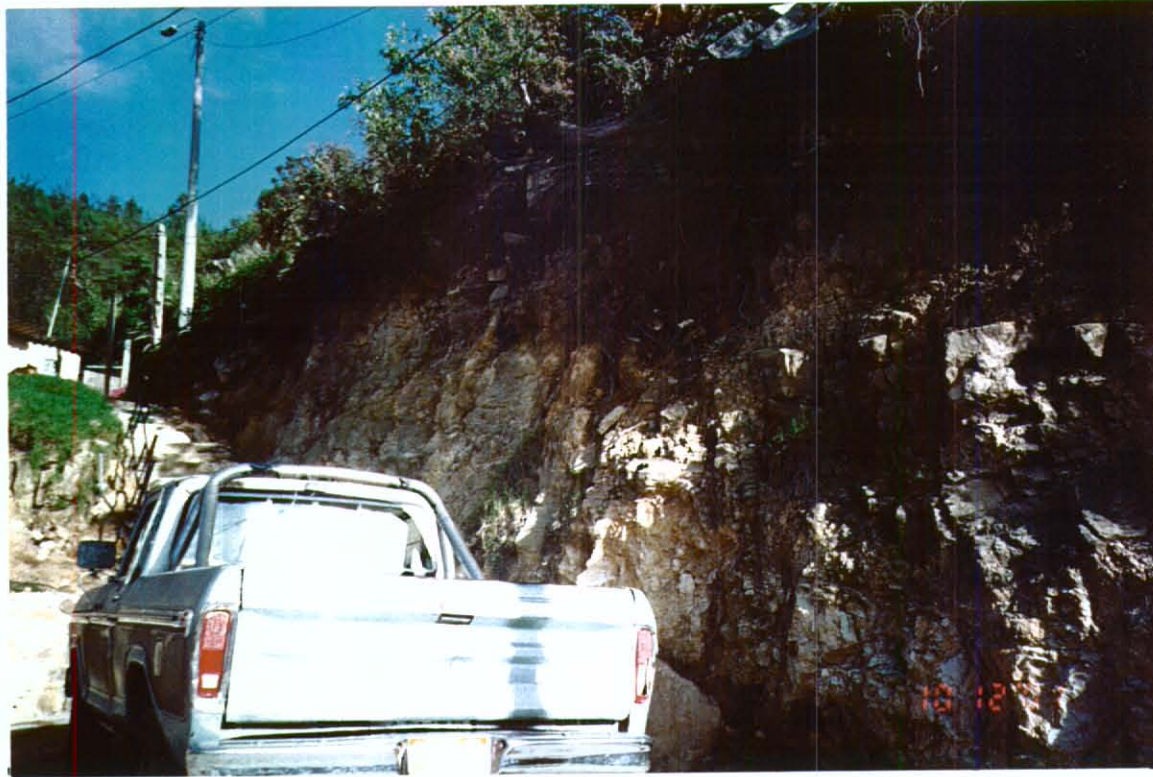
El talud se encuentra al costado sur del acceso peatonal a un grupo de 5 viviendas, localizadas al extremo oriental de la calle 155 A. Es un terreno de fuerte pendiente conformado por depósitos de escombros de explotaciones antiguas, estos depósitos están recostados contra los estratos de arenisca de la Formación Arenisca de Labor del Grupo Guadalupe, que en este sector presentan un buzamiento de 15 a 20° hacia el occidente. El depósito, en el sitio, tiene un espesor superior a 10 m y está conformado por bloques de arenisca en una matriz areno-limosa relativamente densa; la estabilidad general del depósito es aceptable, sin embargo, es fácilmente degradable al erosionarse la matriz, con lo cual se facilita la caída de los bloques.

En la parte superior del talud se encuentran unos tocones de eucalipto, en proceso de retoño, y troncos caídos, los cuales podrían rodar hacia la calle 155 A, con riesgo para los vecinos.

La estabilidad general del depósito es aceptable y es susceptible a degradarse por erosión provocando la caída de bloques y troncos.

1. Talud en el barrio Barrancas Alta.

Para mejorar las condiciones del sitio se recomienda retirar los troncos de la parte superior del talud y proteger el talud expuesto de la degradación.

Para lograr el objetivo se deben podar los tocones, retirar los troncos y cubrir el taud con una malla anclada al terreno y pañete de mortero.

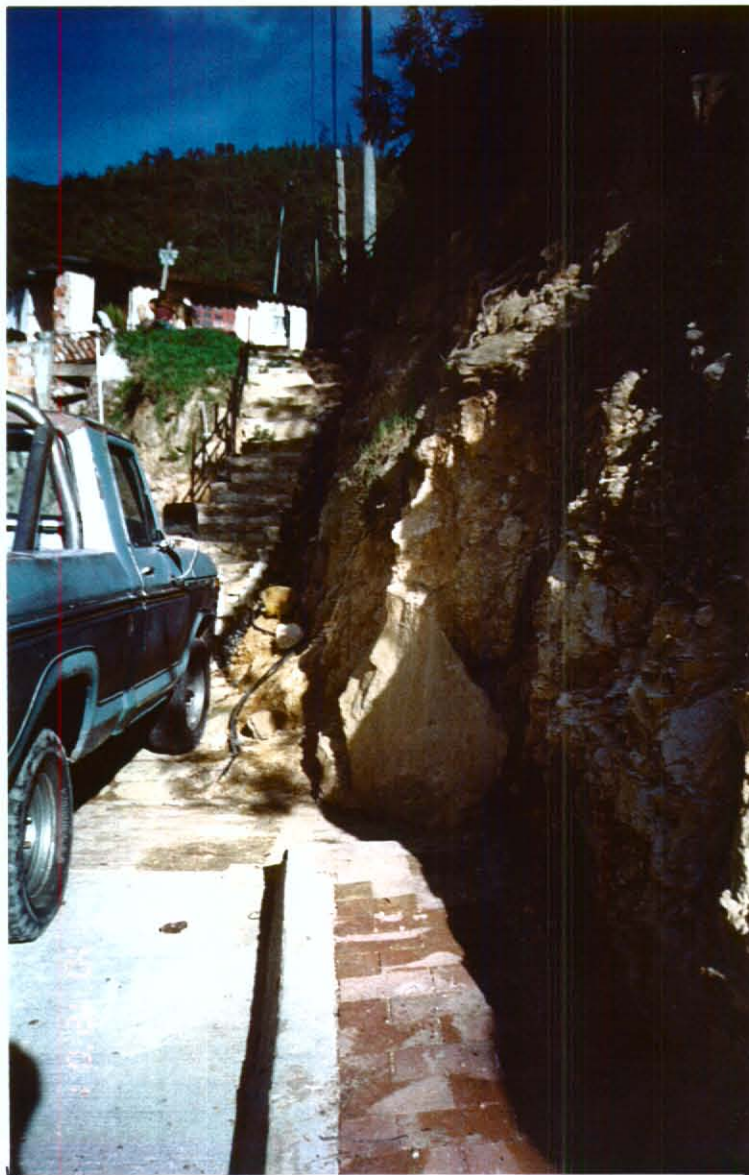
El talud expuesto tiene una longitud de 25 m con una altura máxima en la parte central de 7.5 m y una inclinación de cerca de 70°.

2. Vista en verdadera magnitud del talud.
