MOYA Y GARCIA LTDA
Ingenieros Consultores

DIAGNOSTICO TÉCNICO

BARRIO MONTEBELLO-SAN LUIS, LOCALIDAD DE SAN CRISTÓBAL
CONTRATO CONSULTORÍA No. CCS-328/01

Informe No. 030-7 – Bogotá D.C., enero de 2002.

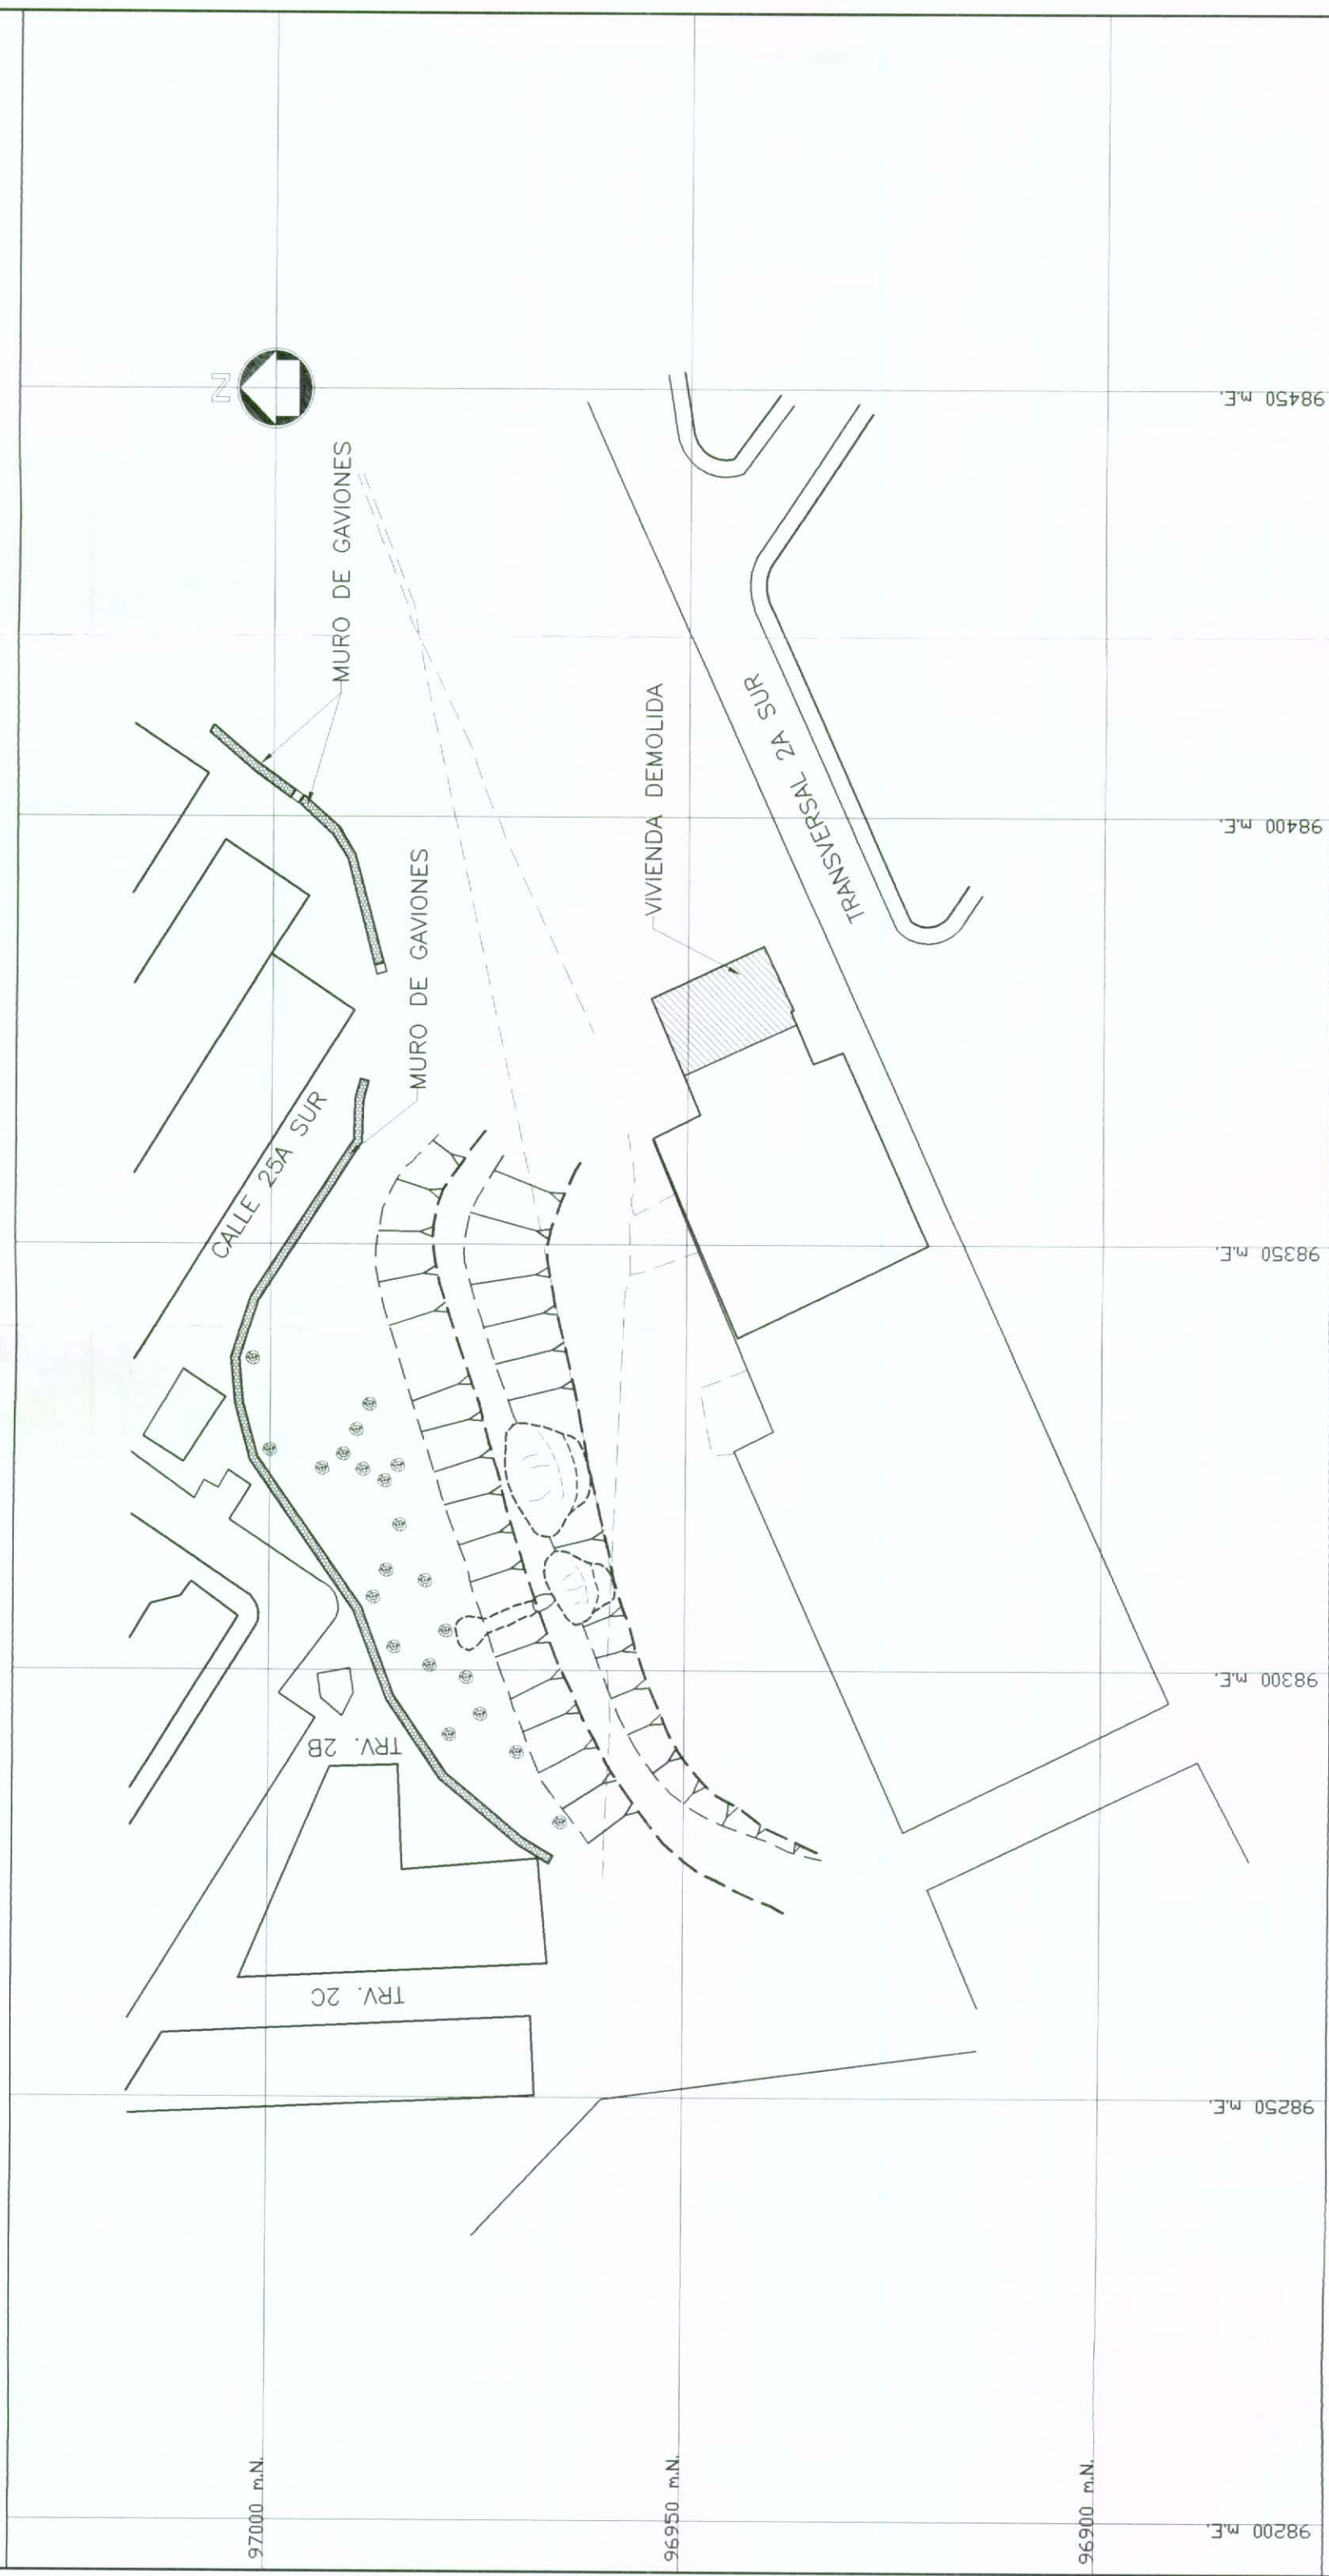
FIGURA 1

Los deslizamientos ocurrieron en la parte alta del talud que separa los barrios Montebello y San Luis, en la figura 1 se muestra la localización y magnitud de los deslizamientos, de acuerdo con la información de los vecinos primero ocurrió el del costado norte, el cual cubrió la cuneta y parte de la berma, lo que provocó que el agua fluyera por la cara del talud intermedio ocasionando erosión que le quitó parte del terreno de soporte a un bloque que se encuentra en el borde de la berma; posteriormente ocurrió el deslizamiento del costado sur.

Los deslizamientos son relativamente pequeños de 10 m de ancho medio y menos de 2 m de espesor y afectan 24 m de berma y cuneta.

En la parte superior, arriba del talud en una zona plana existen unas zanjas en tierra, las cuales drenan contra la cara del talud y la entrega corresponde con los puntos centrales de los deslizamientos, lo cual explica su ocurrencia.
