DIRECCIÓN DE PREVENCIÓN Y ATENCIÓN DE  
EMERGENCIAS

DIAGNOSTICO TÉCNICO

BARRIO JUAN JOSÉ RONDÓN. SECTOR LA CASONA  
LOCALIDAD DE CIUDAD BOLIVAR  
CONTRATO CONSULTORIA No. CCS-328/01

Informe No. 030-8 – Bogotá D.C., enero de 2002.

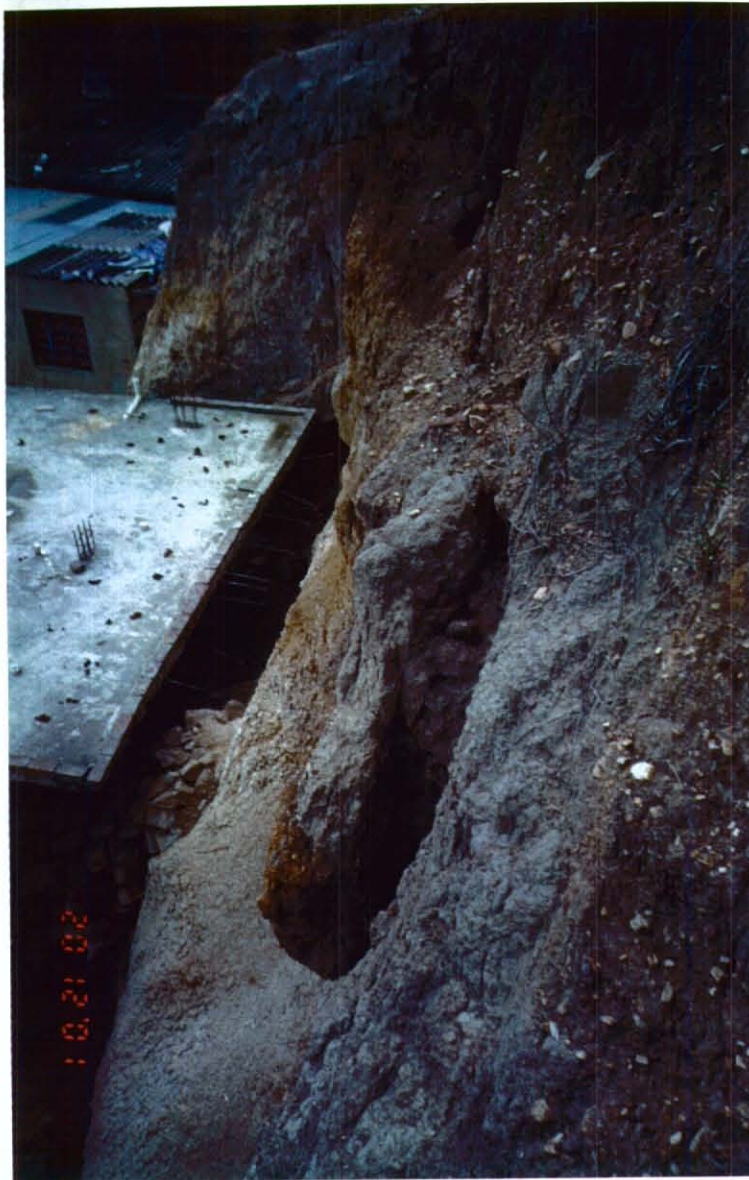
1. Talud paralelo a la Carrera 20A, donde pueden presentarse desprendimiento de material.

Se propone descargar el talud y conformar una berma con canal.

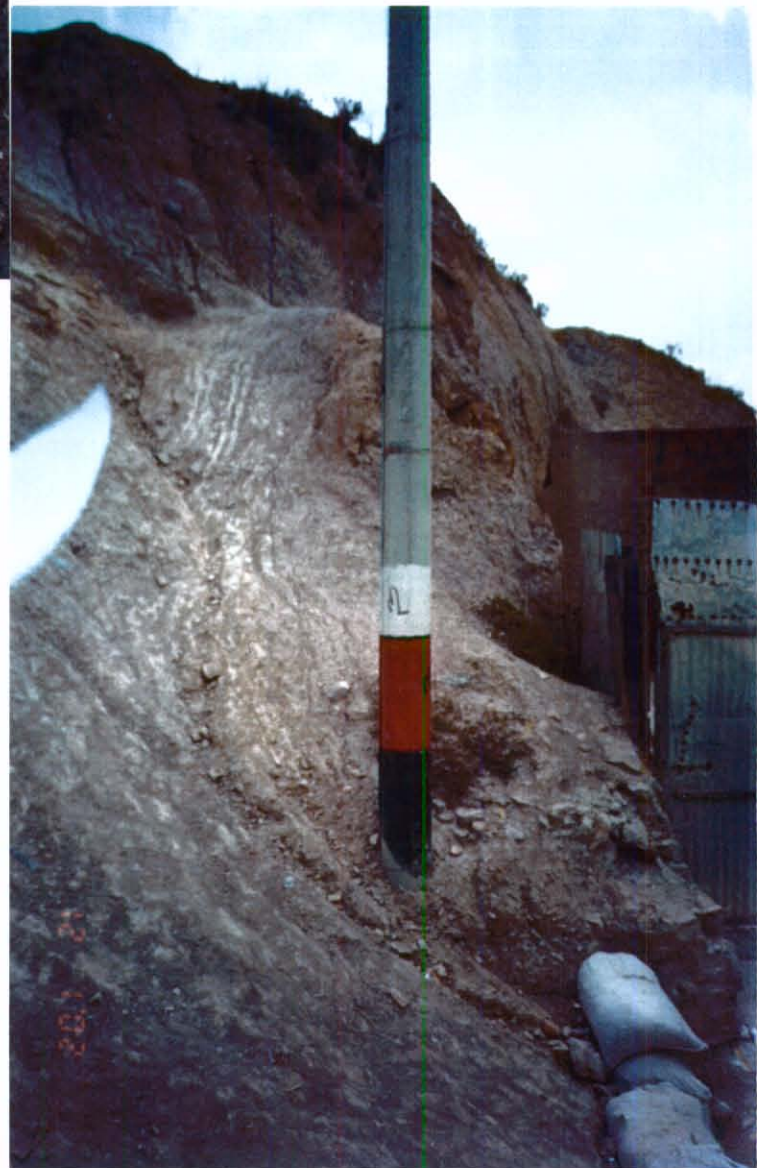
2. Talud empinado, lateral a la calle 68C sur, fuertemente erosionado.

Se propone "peinarlo" y cubrirlo con vegetación.

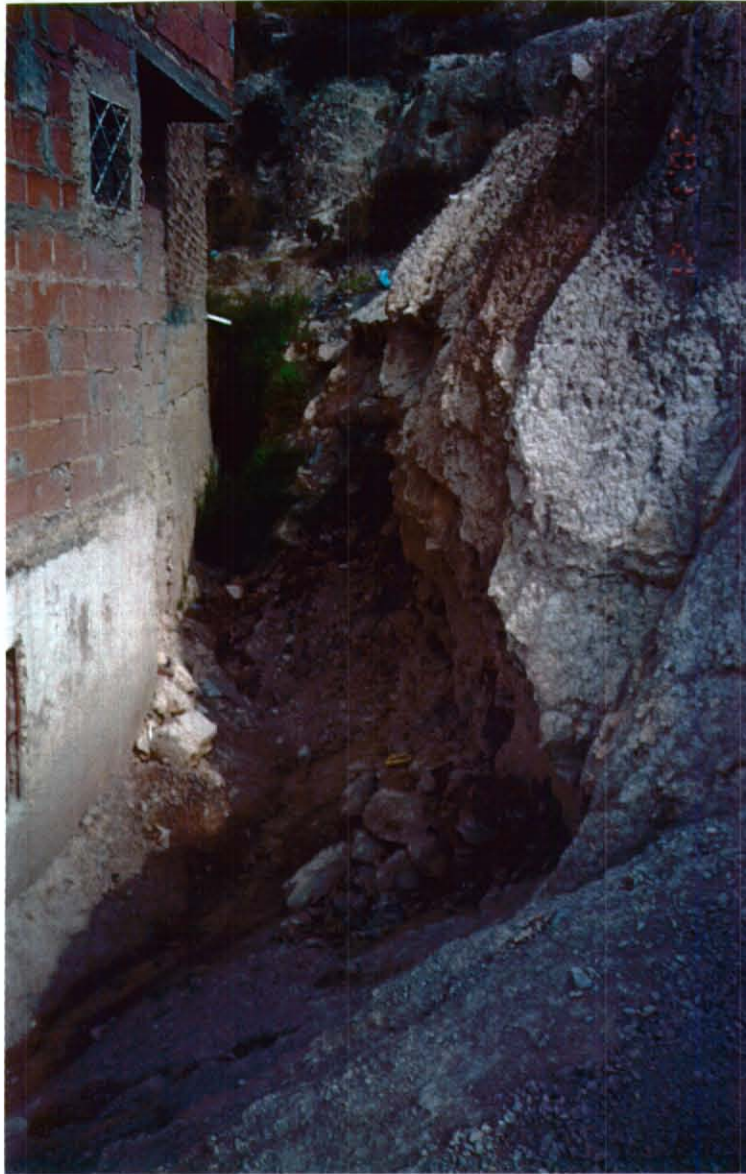
3. Talud al fondo de la Calle 68C sur, donde se presentan desprendimientos.

Se propone reconfigurarlo con bermas y canales y cubrirlo con vegetación.

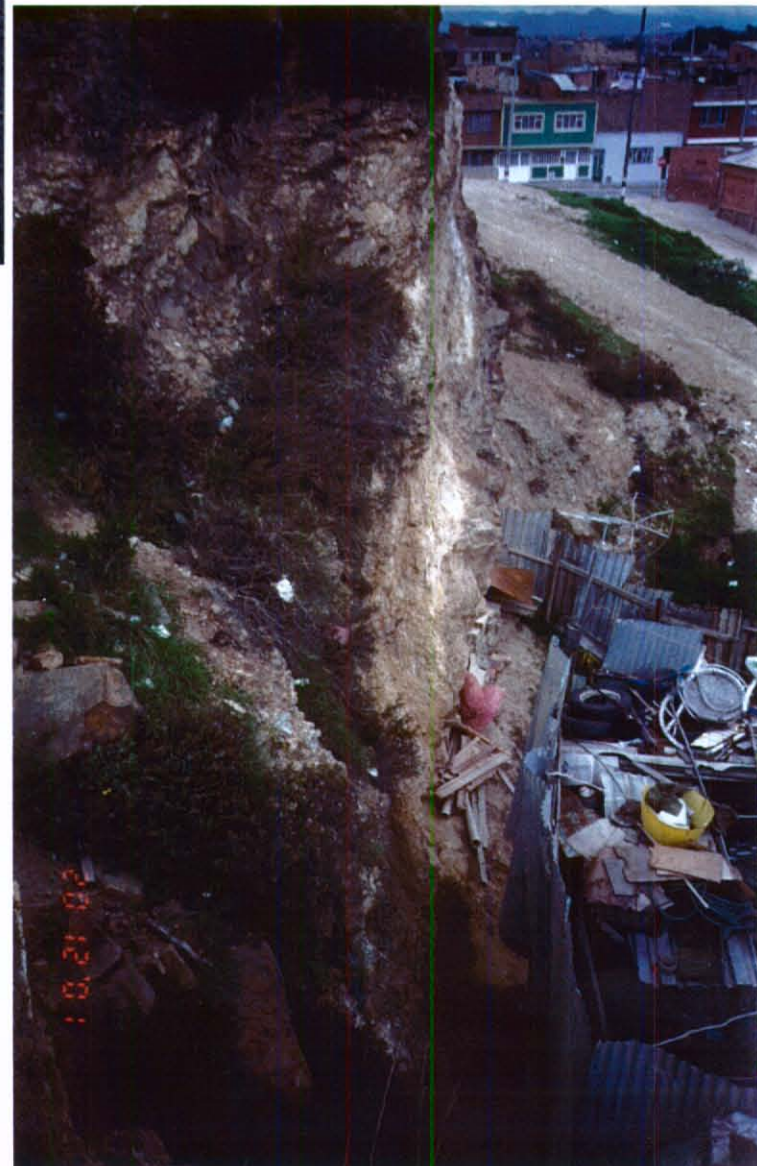
4. Talud en la Calle 68 sur donde se presenta caída de bloques.

Se propone cubrirlo con malla-mortero.
