DIAGNOSTICO TÉCNICO

BARRIO SAN RAFAEL – LOCALIDAD CIUDAD BOLIVAR
CALLE 64 SUR – CARRERA 75B BIS
CONTRATO CONSULTORÍA No. CCS-328/01

Informe No. 030-11 – Bogotá D.C., marzo de 2002.

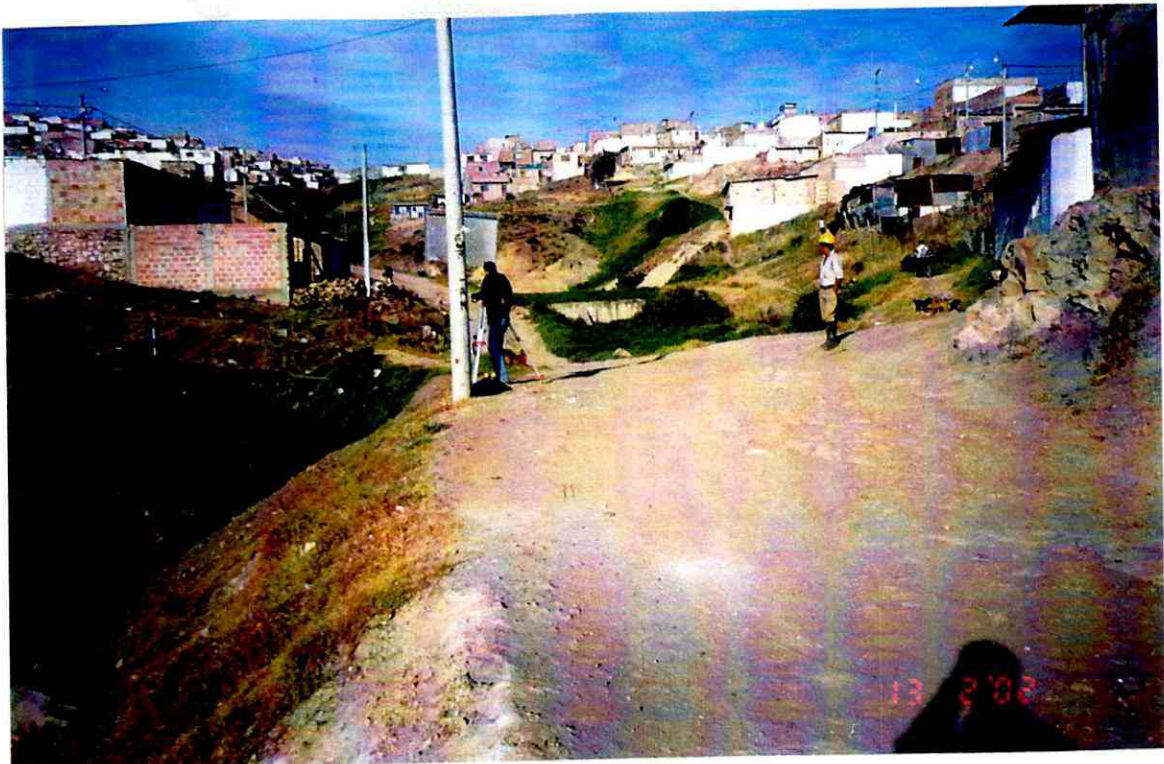
En este sector la calle 64 Sur pasa por sobre el cauce de la quebrada Santa Rita, lo que ocasiona una obstrucción al flujo, ya que este se hace por unos tubos que se encuentran parcialmente tapados; además el cauce de la quebrada, abajo de este punto coincide con el flanco izquierdo de un gran deslizamiento en roca.

Por esta situación de ocupación del cauce de la quebrada se presenta embalse temporal durante las crecientes de la quebrada; además a la quebrada se entregan los desagües del alcantarillado de los barrios vecinos, lo cual ha incrementado notablemente los caudales.

Esta situación de embalse es desfavorable para la estabilidad regional, dado que el flanco izquierdo del gran deslizamiento está por la quebrada y cualquier almacenamiento de agua podría incrementar las presiones internas en forma severa.

1. Calle 64 Sur en el cruce con la Quebrada Santa Rita.

Para mejorar la capacidad de flujo de la quebrada Santa Rita en el paso de la Calle 64 Sur se recomienda construir una alcantarilla conformada por dos tubos de por lo menos 90 cm de diámetro, para que sea fácilmente limpiable y se dificulte su obstrucción, esta alcantarilla debe contar con estructuras de entrada y salida que protejan al terreno vecino de los procesos de erosión, especialmente en el sector aguas abajo.

Para cumplir con los requisitos de flexibilidad de la estructura de paso se recomienda construir la alcantarilla con tubería metálica flexible del tipo ARMCO multiplate, de 36" de diámetro y calibre 12 para la lámina. Las estructuras de entrada y salida a la alcantarilla se recomienda ejecutarlas en gaviones de alta resistencia mecánica y química; para ello se tienen los gaviones con diafragma elaborados con alambre bien galvanizado.

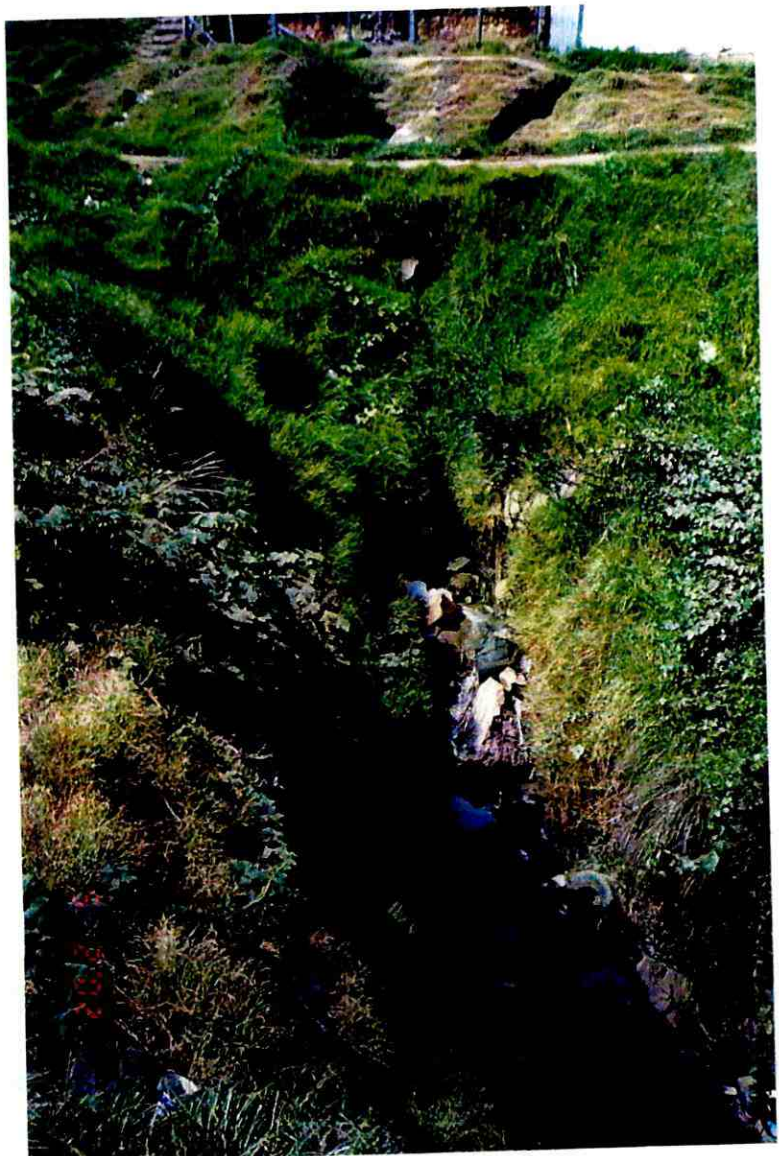
2. Costado de aguas abajo del paso de la Calle 64 Sur sobre el cauce de la Quebrada Santa Rita.
