**DIRECCIÓN DE PREVENCIÓN Y ATENCIÓN
DE EMERGENCIAS**

DIAGNÓSTICO TÉCNICO

**BARRIO VILLAS DEL PROGRESO
LOCALIDAD DE CIUDAD BOLÍVAR
CONTRATO DE CONSULTORÍA No. CCS-328/01**

Informe No. 030-15 - Bogotá, D.C., Abril de 2002

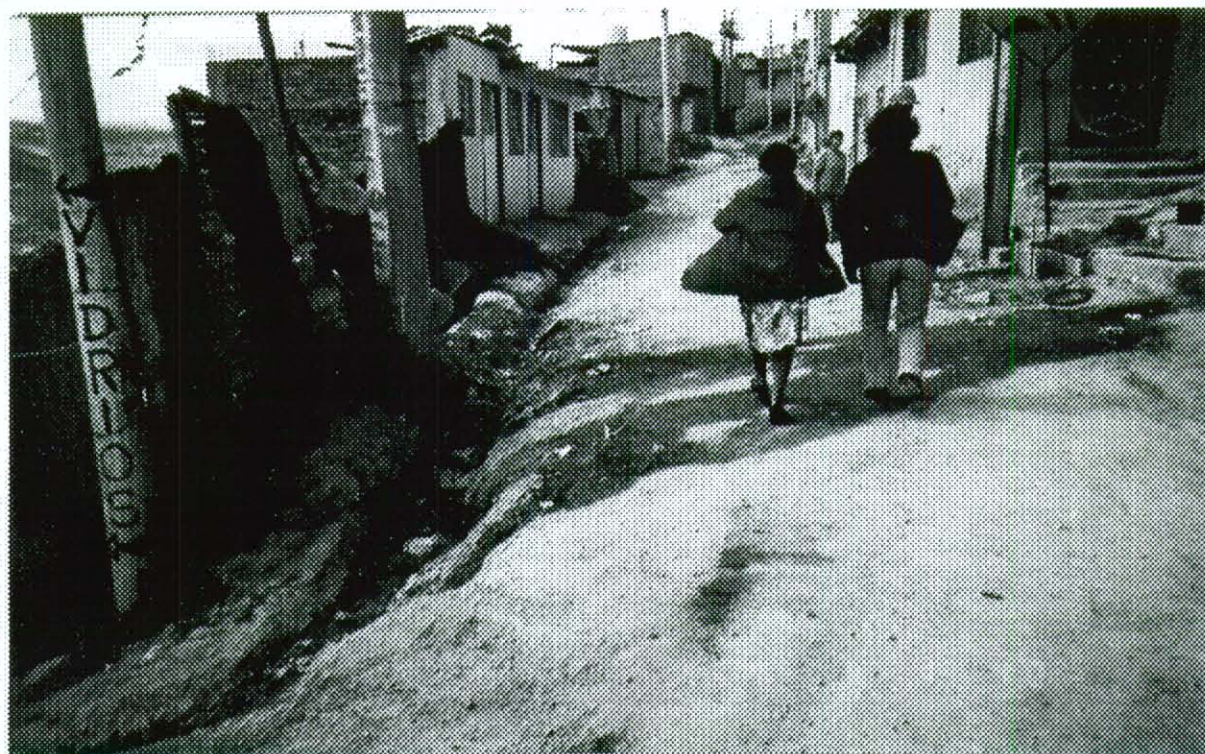
El deslizamiento involucró la tubería de conducción de Gas Natural y el flanco izquierdo del deslizamiento está al lado de un poste de la energía, el cual puede verse afectado por el movimiento.

1. Corona del deslizamiento en la carrera 20, se aprecia la cuneta construida por la comunidad y el poste de Codensa, amenazado.

Para controlar la situación se recomienda confinar la vía con un muro de gaviones previo a su construcción se requiere relocalizar el poste de la energía. Durante la construcción del muro se debe tener cuidado con la tubería de gas y con la cimentación de la casa vecina, en la cual debe preverse la contingencia de tener que submurar y

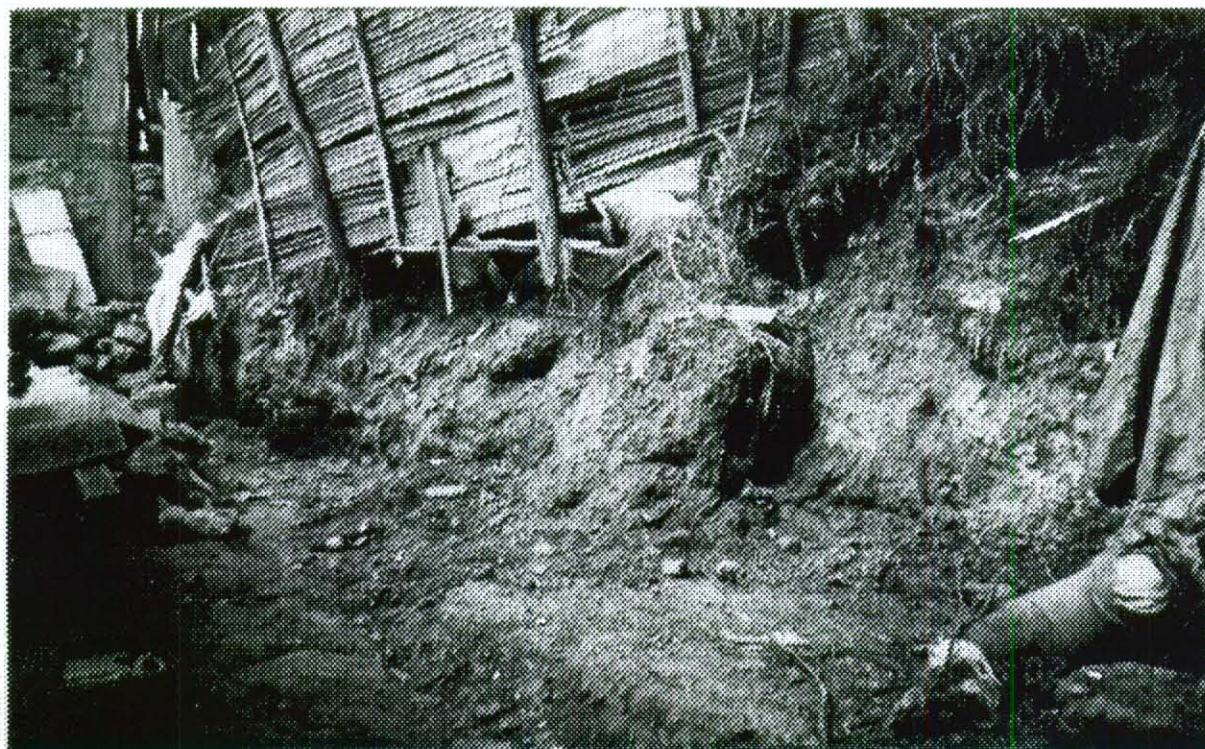
El deslizamiento ocurrió sobre el talud inferior de la carrera 20 contra el solar del predio identificado con el número 19F-31 de la Calle 72 sur y abarcó un ancho de 7 m y una altura de 1.5 m depositándose contra la vivienda.

El deslizamiento ocurrió por saturación del terreno ocasionada por la lluvia, ayudado por el arrastre del agua de escorrentía durante el aguacero. Para controlar provisionalmente la situación, la comunidad restituyó parte del terreno con sacos rellenos de suelo y se construyó una cuneta revestida.

2. Zona deslizada desde el solar de la casa de la Calle 72 Sur No 19F-31.
