**DIRECCIÓN DE PREVENCIÓN Y ATENCIÓN
DE EMERGENCIAS**

DIAGNÓSTICO TÉCNICO

**BARRIO LAS LOMAS
LOCALIDAD RAFAEL URIBE URIBE
CONTRATO DE CONSULTORÍA No. CCS-328/01**

Informe No. 030-16 - Bogotá, D.C., Abril de 2002

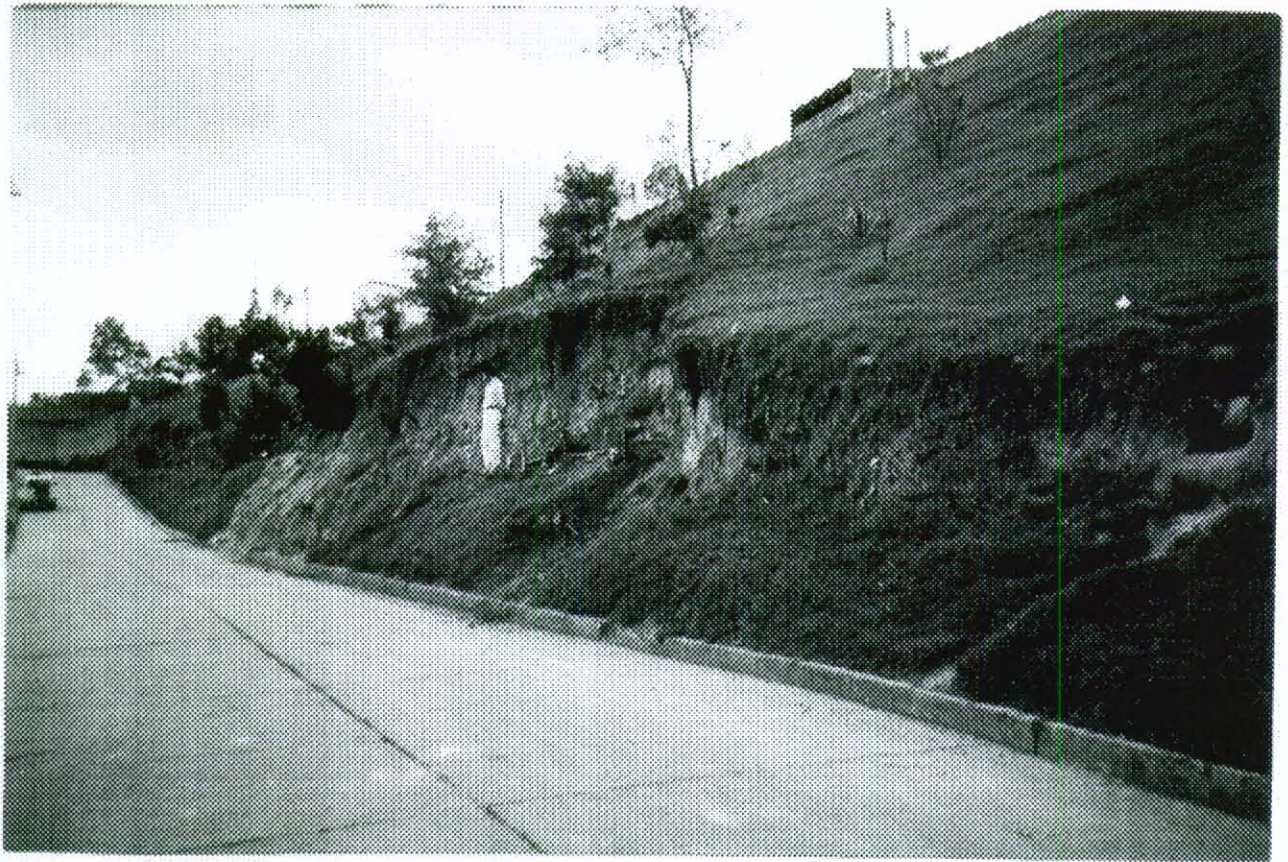
Aunque se aprecian huellas de reptamiento, este es muy superficial y no tiene incidencia en el escarpe. Es más notorio el proceso erosivo que puede afectar la operación de la vía.

La base de la ladera está sometida a un proceso de erosión que actualmente afecta 41 m del talud y que puede involucrar una mayor parte de la zona verde y eventualmente evolucionar a deslizamiento, con lo que se pondrían en peligro además de la vía las viviendas localizadas abajo.

Apariencia del talud de la Calle 37 Sur.

Para mejorar las condiciones del sitio se recomienda reconfigurar el talud, mediante el corte del escarpe, para luego proceder a cubrirlo con cespedón de pasto. Durante el proceso se recomienda coordinar con los vecinos el manejo del jardín que allí tienen y definir si se relocaliza.
