**DIRECCIÓN DE PREVENCIÓN Y ATENCIÓN
DE EMERGENCIAS**

DIAGNÓSTICO TÉCNICO

**BARRIO GRANJAS DE SAN PABLO
LOCALIDAD RAFAEL URIBE URIBE
CONTRATO DE CONSULTORÍA No. CCS-328/01**

Informe No. 030-17 - Bogotá, D.C., Abril de 2002

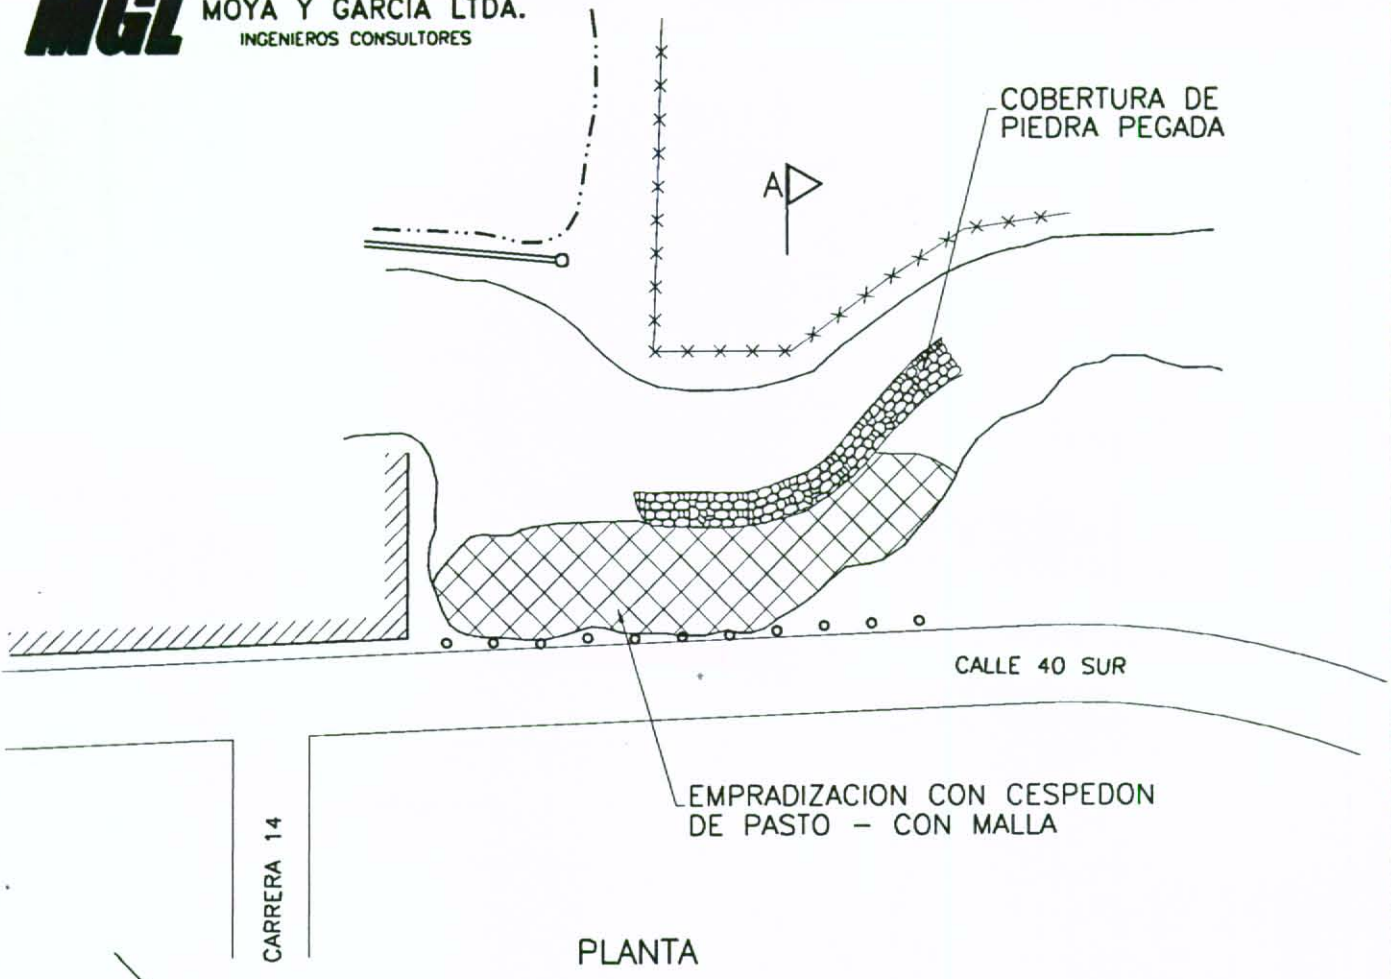
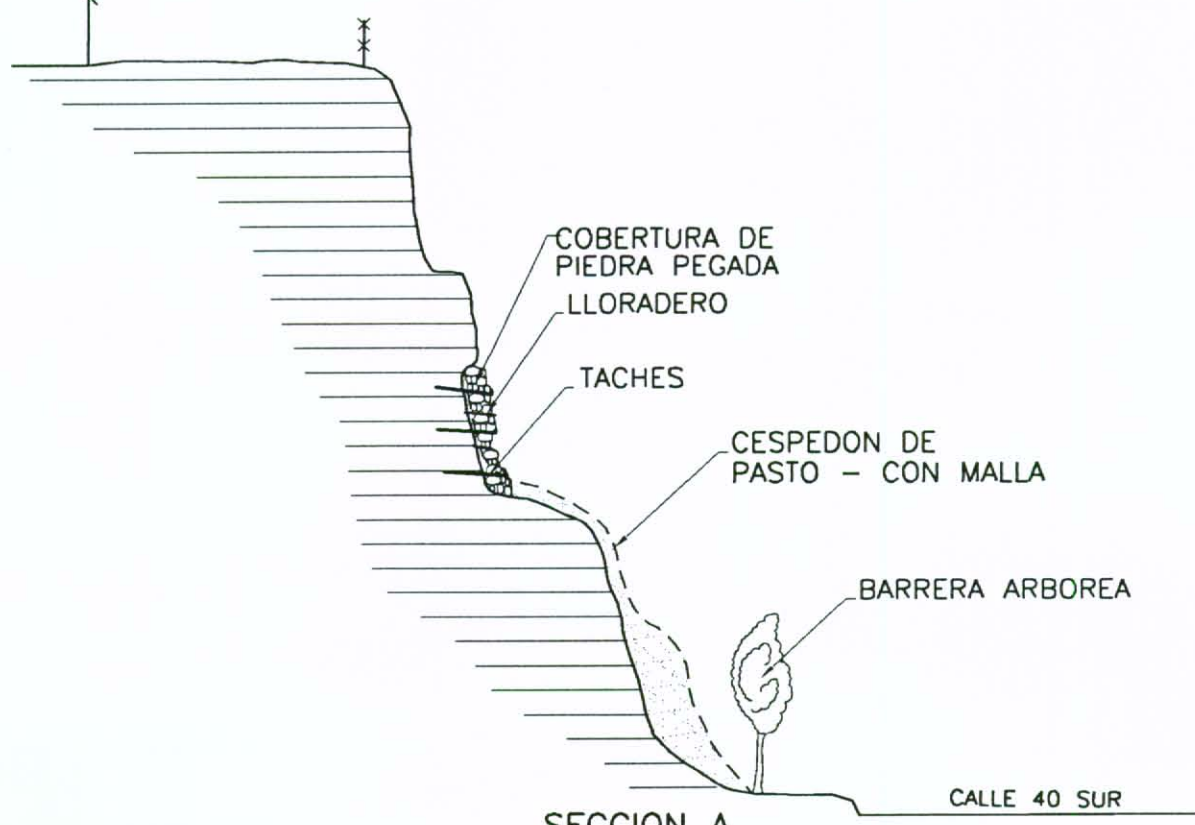
FIGURA I

En este sector del barrio Granjas de San Pablo, la Calle 40 Sur está en la base de un escarpe de una antigua cantera. El terreno está conformado por una sucesión de areniscas y arcillolitas intercaladas, pertenecientes posiblemente a la Formación Usme. Por la disposición de los estratos y las diferentes características de ellos, el talud es susceptible de sufrir meteorización diferencial, siendo más acentuada en las arcillolitas, lo que deja sin soporte las areniscas facilitando la caída de bloques, cuyo tamaño depende de la separación entre discontinuidades, que para este sector puede variar entre 0.2 m y más de 1 m; los bloques al caer pueden afectar las viviendas del frente y los vehículos o personas que por allí transiten.

El proceso de erosión puede incrementarse y afectar además de las viviendas de abajo del talud, las localizadas arriba, así como el funcionamiento de la vía.

SECCION A
OBRAS CORRECTIVAS - GRANJAS DE SAN PABLO

Para controlar la situación se recomienda proteger los estratos de arcillolita especialmente el que está a media altura, con una cobertura de piedra pegada con mortero anclada al terreno con taches y dotada de elementos de drenaje.

Para la parte inferior donde la pendiente es ligeramente menor y hay algo de vegetación se recomienda empedrar con cespedón de pasto kikuyo anclado al terreno con estacas y protegido del desprendimiento con malla de gallinero agarrada con tachos.

En la pata de la ladera, contra el andén se recomienda la siembra de una barrera arbórea de por lo menos dos estratos, uno de árboles y otro de arbustos intercalados, los cuales se deben sembrar de un tamaño superior a 1 m los arbustos y a 2 m los árboles; separados entre sí no más de 1.5 m.
