**DIRECCIÓN DE PREVENCIÓN Y ATENCIÓN
DE EMERGENCIAS**

DIAGNÓSTICO TÉCNICO

**BARRIO EL DIAMANTE
LOCALIDAD DE CIUDAD BOLÍVAR
CONTRATO DE CONSULTORÍA No. CCS-328/01**

Informe No. 030-18 - Bogotá, D.C., Abril de 2002

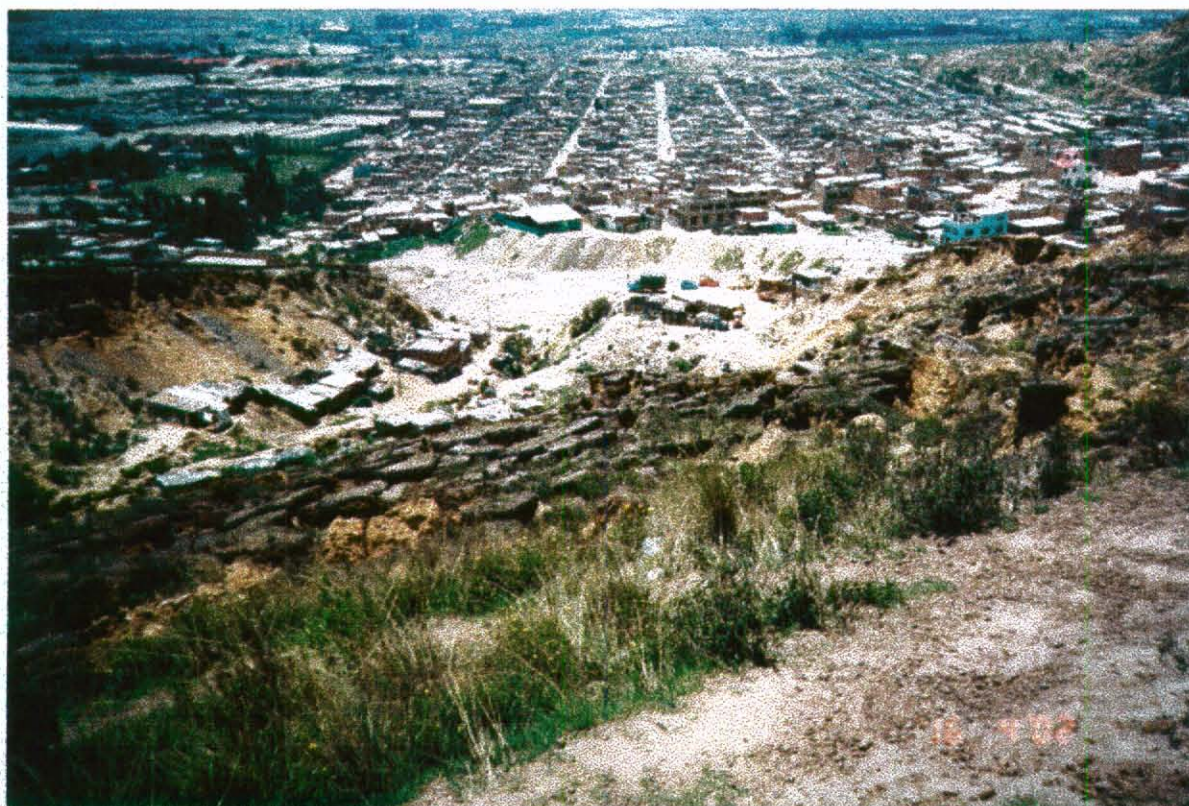
Vista de la parte inferior del deslizamiento, al fondo la parte de la ciudad que podría ser afectada en caso de una avalancha de detritos producida por un sismo de mediana magnitud o un evento hidrológico severo.

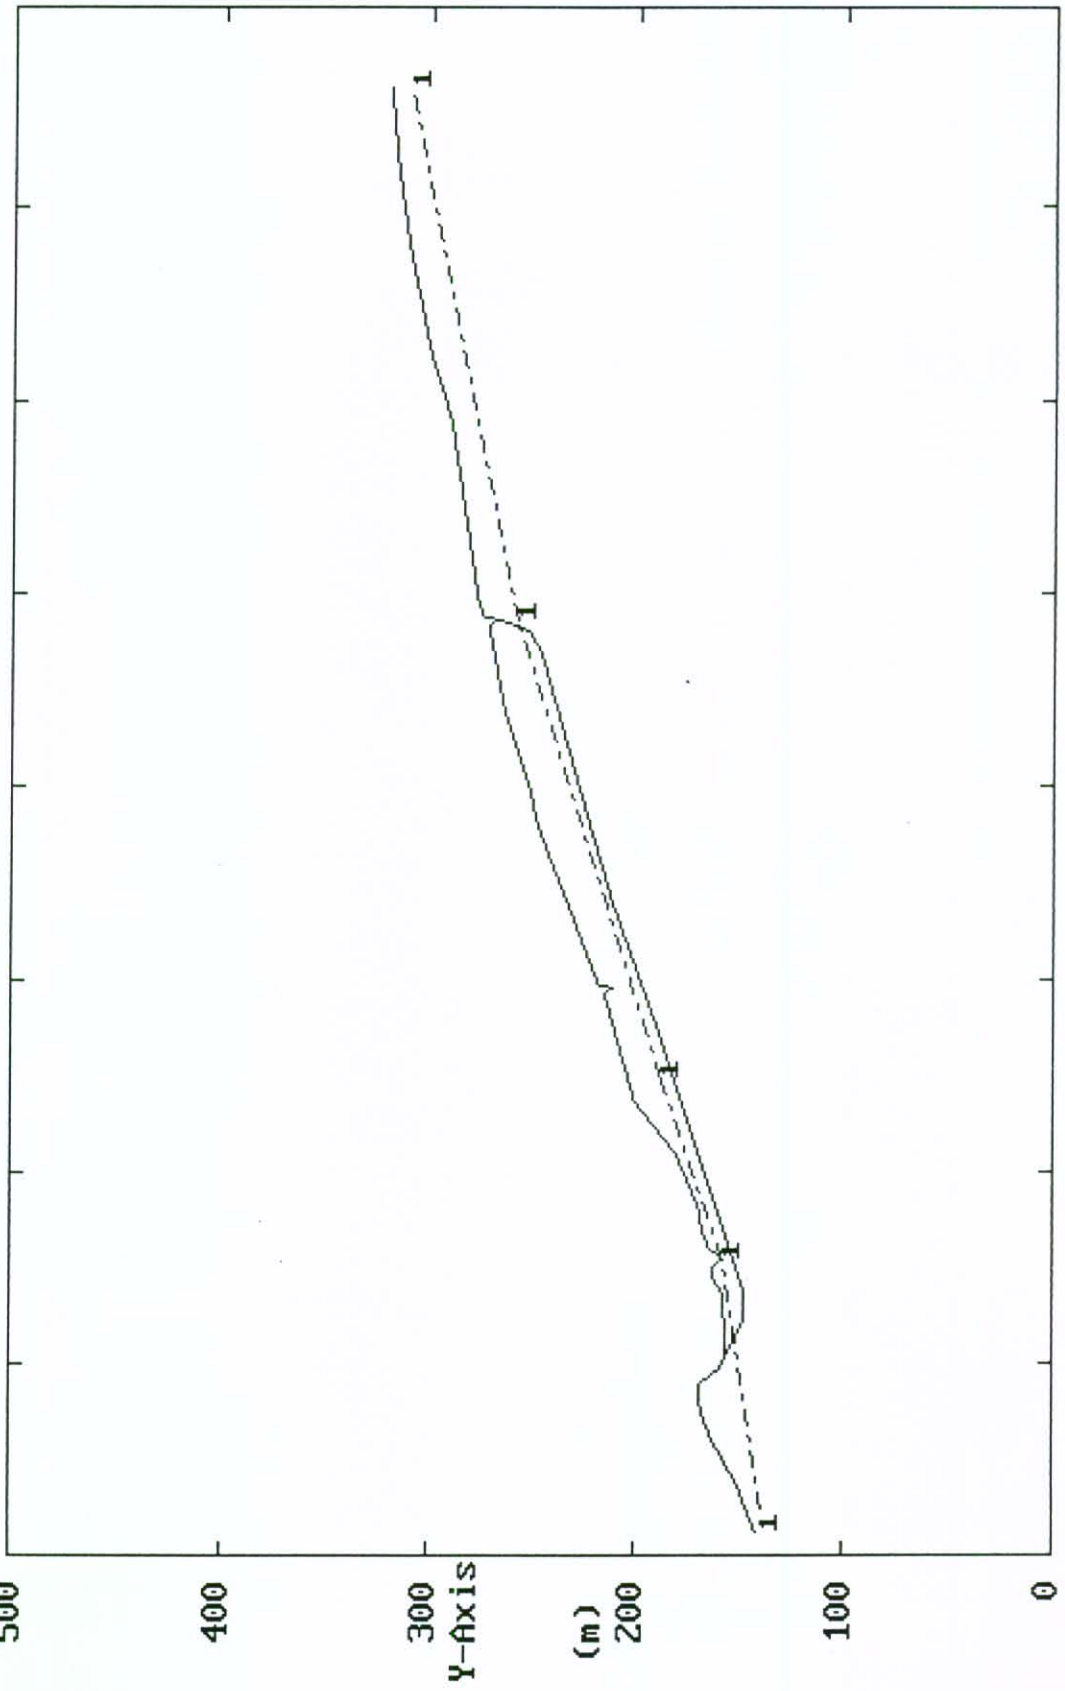
CERROS DEL DIAMANTE - SUPERFICIE DE FALLA GENERAL (DINAMICO: $a/g=0.10$)
Specified Surface. C:030GEND1.PLT By: MOYA Y GARCIA LTDA. 04-26-02 12:16 pm

PCSTABLE5 FSmin= 0.896 X-Axis (m)

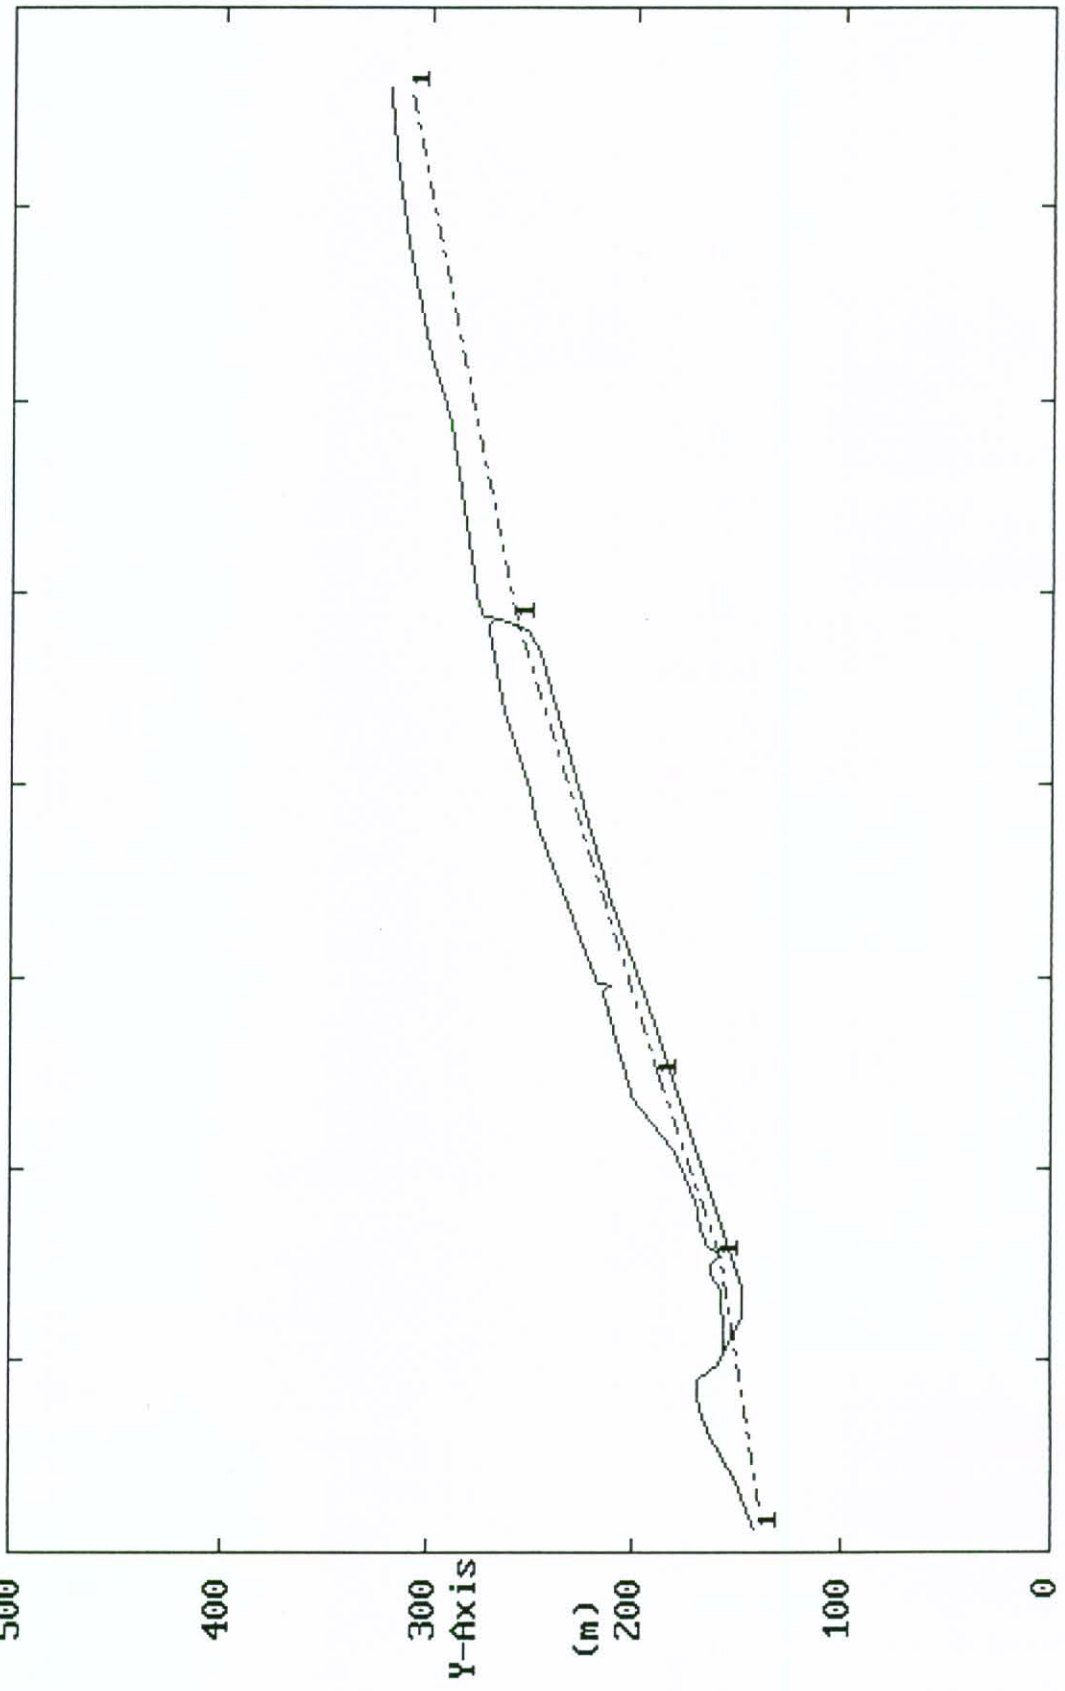
CERROS DEL DIAMANTE - SUPERFICIE DE FALLA GENERAL (DINAMICO: a/g=0.22)
Specified Surface. C:030GEND2.PLT By: MOYA Y GARCIA LTDA. 04-26-02 12:16 pm

PCSTABLE5 FSmin= 0.653 X-Axis (m)
