DIAGNOSTICO DE EMERGENCIA No. DI-1436
AREA DE ANALISIS DE RIESGOS

Fecha : Abril 27 de 2002
Hora : 4 : 00 pm
Dirección : Carrera 12 Bis con Diagonal 42 Sur (nomenclatura antigua)
Barrio : Las Lomas I Sector
Localidad : Rafael Uribe (18)
Área directa : 0.4 ha

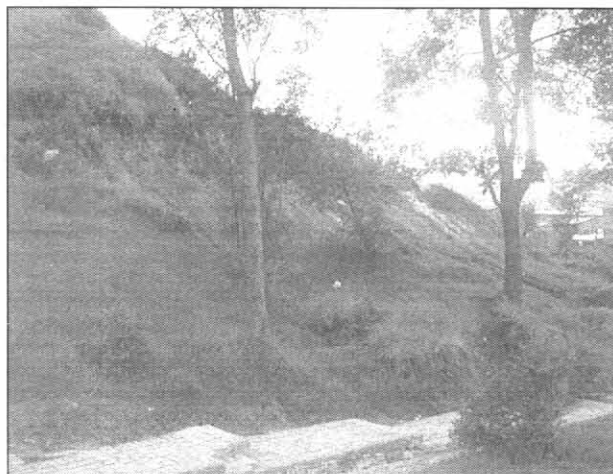
En la zona verde adyacente a las escaleras (camino peatonal), frente a la intersección de la nomenclatura antigua de la Carrera 12 Bis con Diagonal 42 Sur, se presentó un deslizamiento superficial de suelo orgánico (limo arcilloso carmelito) y de cobertura vegetal, en un área de 25 m² y movilizándolo un volumen de 7.5 m³, activado por la saturación del terreno debido a las lluvias antecedentes, así como por la colocación de escombros y basuras ladera abajo, generando el sobre empinamiento del talud.

La masa deslizada se acumuló sobre la escalera, pero al retirarla no se encontraron daños en el adoquinado ni su estructura. Los árboles ubicados en la parte baja de la ladera mantienen la verticalidad pese el movimiento superficial del terreno.

Se recomienda implementar obras de contención en los tres sectores para reconformar la ladera, previo confinamiento de la base del talud. El tipo de muro de contención de mejor comportamiento es el de gaviones, por su alta permeabilidad y flexibilidad.

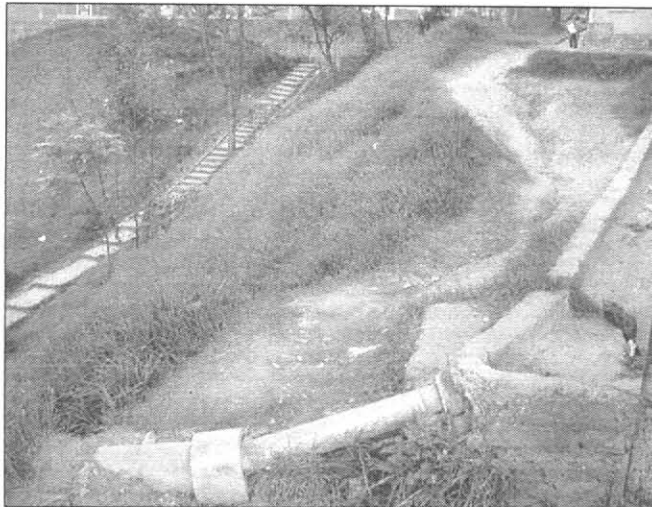
Las viviendas ubicadas en la parte alta del talud tienen un aislamiento mínimo de 1.5 m de ancho, pero no están afectadas por el deslizamiento debido a que el escarpe se propagó hasta las 2/3 partes de la altura de la ladera. El camino peatonal se encuentra parte en tierra y parte adoquinado (plazoleta).

En la parte alta del talud no existe un buen manejo de las aguas lluvias y las tuberías de alcantarillado sanitario pueden presentar desempates que causen aportes de agua al terreno.

Luego de revisar los tres sitios de inestabilidad local, se verificó que no existen daños en las viviendas, vías peatonales ni escaleras. Sin embargo se recomienda la revisión de las redes de acueducto y alcantarillado para detectar posibles fugas.

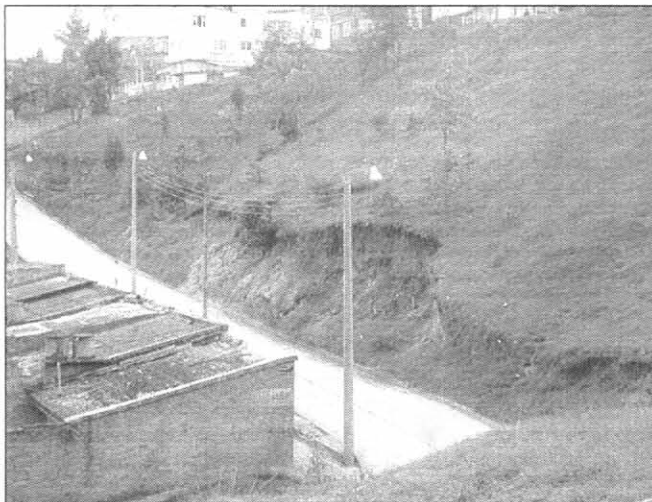
En otros sectores de la zona verde comunal se presentan otros deslizamientos como el ubicado por la Transversal 12 Bis con Calle 39 Sur, donde según información de la comunidad pasa la red principal de acueducto. En este sector se observa un escarpe de 3.5 m de altura y material deslizado en la base, junto a la vía en una longitud aproximada de 25 m.

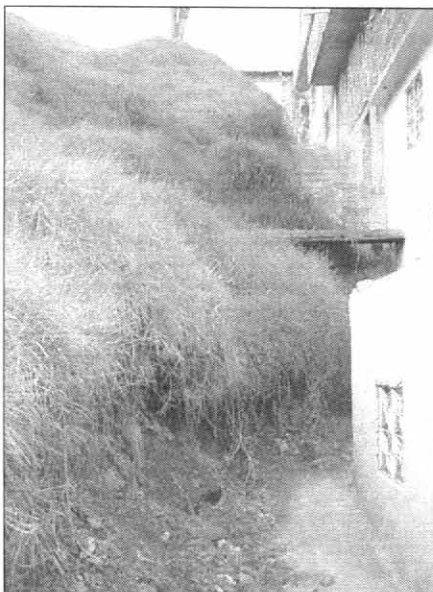
En la esquina de la Calle 39 Sur con Carrera 12 también existe un talud vertical (aparentemente en material de relleno), separado pocos metros de las viviendas, en una longitud de 5 m, con una altura variable entre 1.0 y 3.0 m, desde el cual en época de lluvias se presentan desprendimientos.
