### DIAGNÓSTICO TECNICO No. DI-1439

LOCALIDAD : San Cristóbal (4)

BARRIO : Malvinas

DIRECCION : Calle 40A Bis Sur # 2B - 14

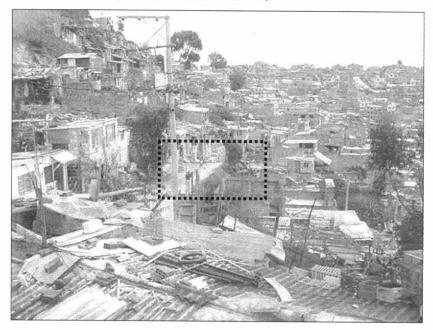
En la vía que conduce al Salón Comunal del Barrio Malvinas existe un talud de geometría irregular y altura variable entre 2.0 y 4.5 m, en un sector de 30 ml por la Carrera 2C entre las Diagonales 41A y 41A Bis Sur. Ladera abajo se encuentran viviendas que no cuentan con muro de contención contra el talud en su mayoría, como la de la Señora Elvia Galindo (Calle 40A Bis Sur # 2B - 14).

Las deficiencias de confinamiento de la banca de la vía generan pequeños desprendimientos de material (suelo, recebo ó relleno) al interior de las casas, por lo general en la zona del patio. En la Fotografía se muestra la ubicación de la casa de la Sra. Elvia Galindo con relación a la vía.

De acuerdo con la inspección realizada en el sector, se recomienda la construcción de un muro de contención en el costado oriental de la banca de la vía que conduce al Salón Comunal del barrio Malvinas.
