DIRECCION DE PREVENCION Y ATENCION DE EMERGENCIAS

## DIAGNÓSTICO TECNICO No. DI-1457

DIRECCIÓN	:	Calles 53 a 59 sur con Carreras 12 a 14A
BARRIO	:	Tunjuelito
LOCALIDAD	:	Tunjuelito (6)
FECHA DE VISITAS TÉCNICAS:	:	Junio 10,13, 14 y 17 de 2002
AREA	:	15 Ha
AREA DE IMPACTO	:	15 Ha

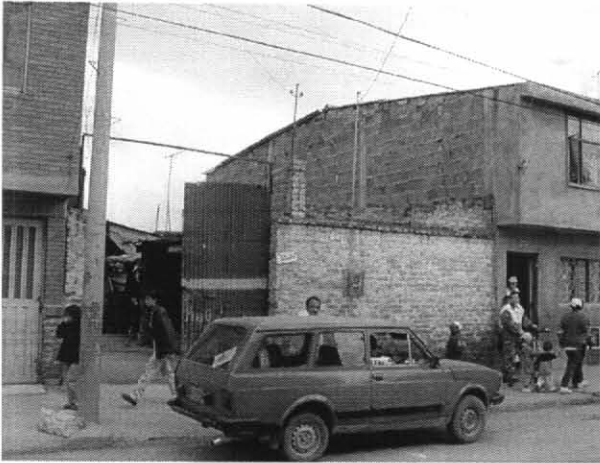
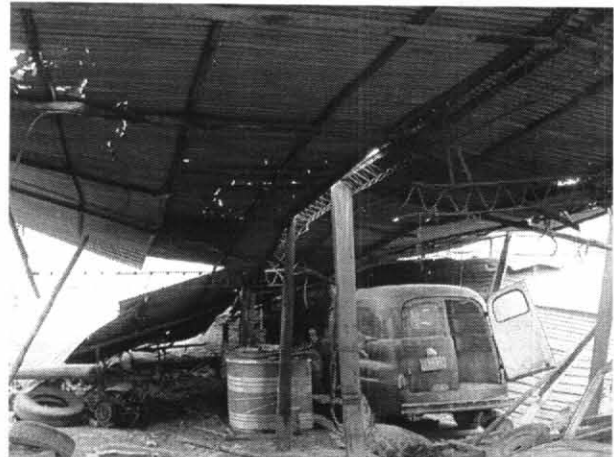
FACHADA Y COLAPSO DE LA ESTRUCTURA DE LA PARTE POSTERIOR DEL TALLER

En la parte trasera se encuentra el taller, de un piso, conformado por una estructura artesanal con "palos" de madera rústica a manera de columnas y vigas, amarradas entre sí con alambres. La cubierta se compone de tejas de zinc y plásticas apoyadas sobre las vigas de madera y sobre algunas cerchas metálicas en celosía que se aprecian oxidadas y en mal estado. Toda la parte posterior de esta estructura colapsó debido a los daños producidos por la inundación.

- **Carrera 14 No. 55A – 56 Sur (taller de metal mecánica):** propiedad de Carlos Ruiz. Terminar de demoler muros divisorios de patio con las viviendas vecinas de la Carrera 14 No. 55A - 62/66 Sur, y de la Carrera 14 No. 55A - 46 Sur. Retirar cielo raso fisurado de zona de vivienda y terminar de demoler o desmontar la estructura de la zona del taller que colapsó parcialmente (parte de atrás).

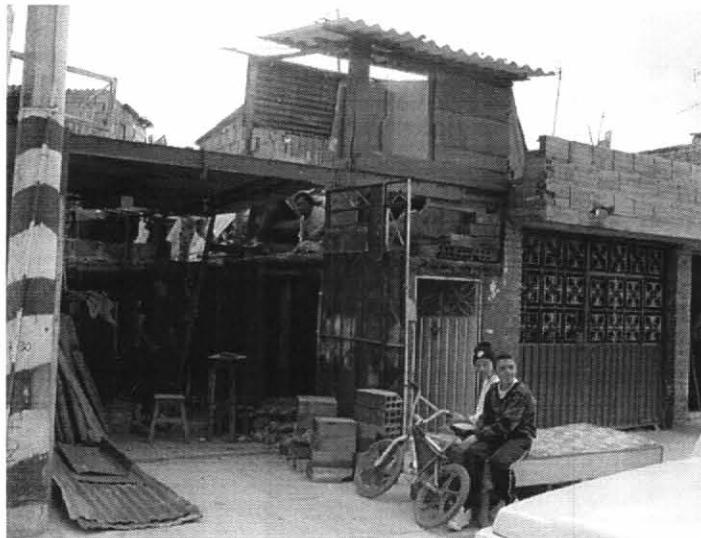
**FACHADA DE VIVIENDA TRANSV. 13A # 59 – 35 SUR**

21. **Transversal 13A # 59 - 35 Sur:** propiedad de Luis Alfonso Quintero. En este predio funciona un taller de mecánica y habitan un número aproximado de 7 personas (5 adultos y 2 niños). Tiene un piso con cubierta en placa de concreto aligerada con bloque de concreto, soportada sobre mampostería no reforzada de arcilla. Hacia la parte de la fachada principal se encuentra en el primer nivel un taller, en el que se destaca que hay muy pocos de muros de apoyo, y que está cubierto parcialmente por teja y parcialmente por la placa de concreto antes mencionada. Hacia la fachada principal y colocada sobre parte de la placa cubre el acceso a la vivienda, se observa una habitación en madera y teja.

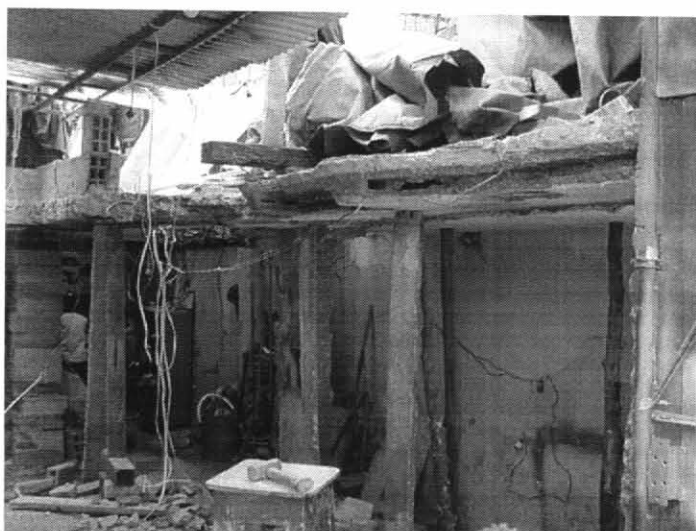
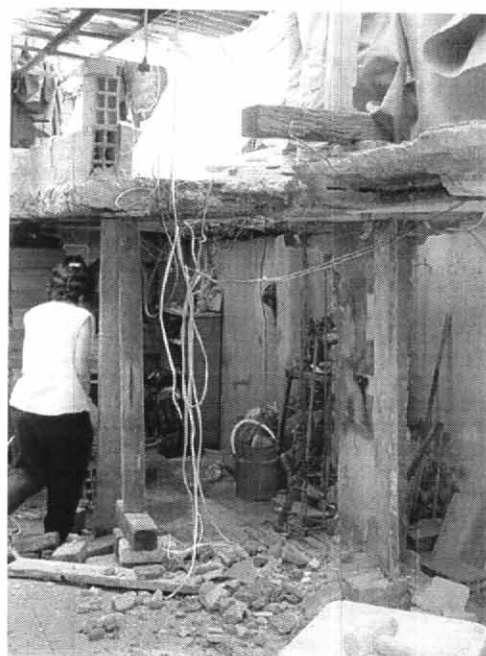
**PLACA DE ENTREPISO EN LA PARTE DE ADELANTE CON APOYO PRECARIO POR ELIMINACIÓN DE ALGUNOS MUROS INTERNOS Y CAÍDA DEL MURO DIVISORIO ENTRE EL TALLER Y EL HALL DE ACCESO.**

En esta edificación vale la pena destacar la pésima calidad de construcción y de materiales encontrados. Adicionalmente, algunos muros internos en la zona del frente del predio han sido demolidos por los propietarios para adecuarlo como taller, dejando la placa en condiciones bastante precarias de apoyo, situación que se agrava por el hecho de que de acuerdo a la información suministrada en el sitio, debido a la inundación se cayó casi en su totalidad el muro que divide el taller del hall de acceso a la vivienda.

Por todas estas razones, la placa de entrepiso presenta riesgo de colapso.

- **Transversal 13A # 59 - 35 Sur:** propiedad de Luis Alfonso Quintero. La placa de entrepiso presenta alto riesgo de colapso y la vivienda debe ser evacuada, hasta tanto no se demuela toda la parte de adelante (más o menos zona del taller) y se reconstruyan los muros de apoyo del resto de la placa.

Se recomendó al propietario apuntalar adecuadamente la zona de placa de la parte frontal del predio, que tiene apoyos precarios, no usar esa zona y desmontar la estructura en madera que está sobre ella. Adicionalmente se le recomendó demoler ese sector de placa con la mayor brevedad posible.

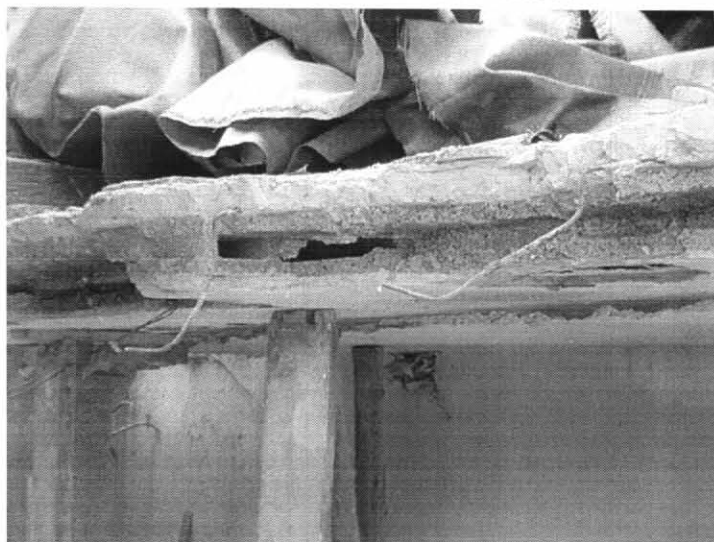
**ENTREPISO EN PLACA ALIGERADA CON BLOQUE DE CONCRETO**

La placa de entepiso, como ya se mencionó está aligerada con bloque de concreto, y presenta una torta inferior y superior en concreto de mala calidad de color amarillento, indicativo de que tiene mucha arena y poco cemento. No existen viguetas intermedias que sirvan de apoyo a la placa. La torta inferior no tiene refuerzo, y la torta superior tiene refuerzo liso de  $\frac{1}{4}$ " (No. 2) separado cada metro aproximadamente. Adicionalmente la placa se observa "cortada" y con el refuerzo expuesto a la intemperie.

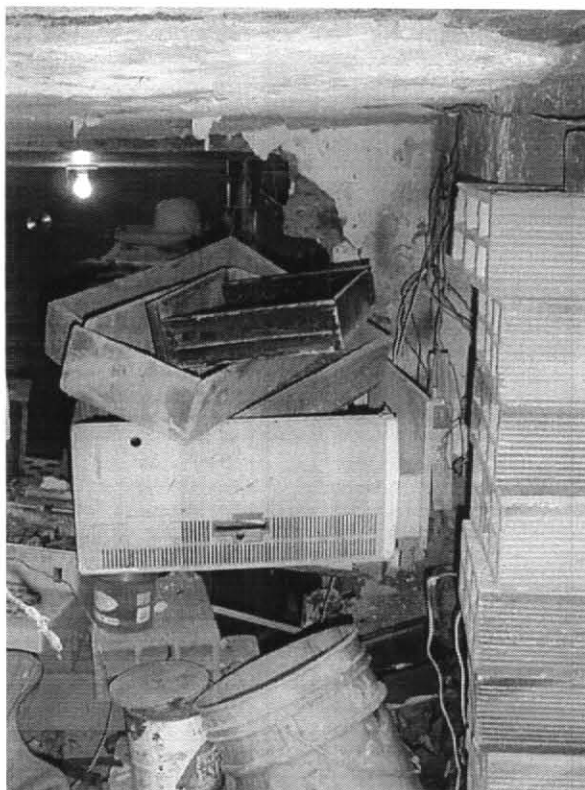
**INTERIOR DE LA VIVIENDA EN EL QUE SE OBSERVA UN SECTOR DE MURO DIVISORIO QUE FUE DEMOLIDO**
