DIRECCION DE PREVENCION Y ATENCION DE EMERGENCIAS

DIAGNÓSTICO TECNICO No. DI-1459

LOCALIDAD : Fontibón (9)
BARRIO : San José de Fontibón
DIRECCION : Calle 35A # 98A - 20
FECHA DE VISITA : Mayo 17 de 2002
SOLICITANTE : Alcaldía Local
ÁREA DE INFLUENCIA : 0.20 ha
VIGENCIA : Temporal mientras no se modifiquen significativamente las condiciones físicas del sector o se realicen obras de mitigación.

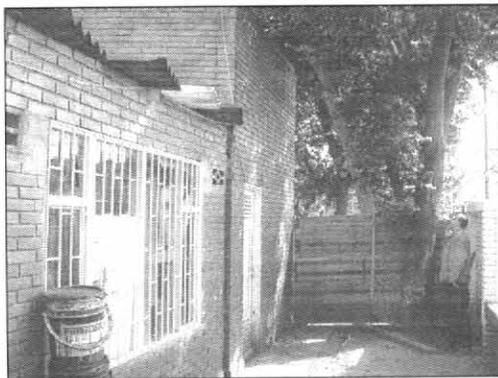
El área de sala cuna (ver Fotografía 1) fue evacuada por el agrietamiento que se presenta en los muros y recubrimiento del cielo falso (ver Fotografía 2). En esta parte de la construcción se observan únicamente dos (2) columnas y una ligera inclinación de la esquina del edificio.

Fotografía 1 Vista exterior área de sala cuna

Por lo anterior se recomienda mantener la medida de evacuación de las áreas afectadas y realizar un estudio estructural (incluyendo la cimentación) para implementar un programa de reforzamiento de la edificación, con la mayor brevedad dado el estado de los daños y teniendo en cuenta la función de la construcción.

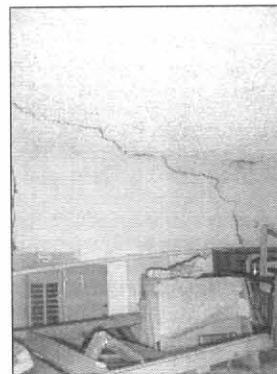
Fotografía 2 Agrietamiento muro y cielo falso área de sala cuna

Dentro de la revisión de la estructura se recomienda retirar el acabado en mortero de los cielos falsos, pues, con el tiempo de servicio se pueden presentar desprendimientos, así como revisar la calidad de las tejas que empiezan a presentar pandeo por envejecimiento (acartonamiento).

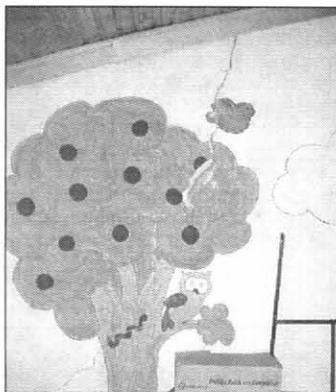
Fotografía 3 Grieta en la parte interior de la sala cuna

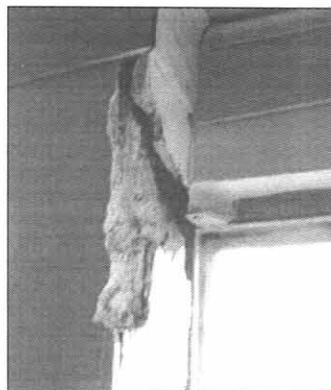
Fotografía 4 Pérdida de recubrimiento de la columna

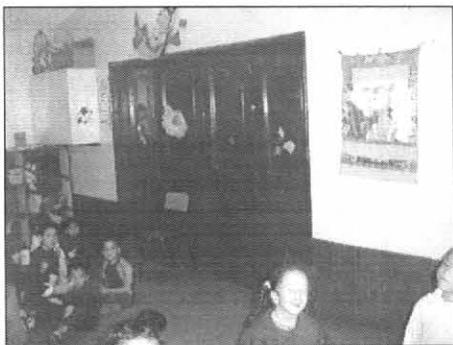
Los salones de la parte posterior (antigua y zona de ampliación), tienen importantes discontinuidades (Fotografía 5) en los muros de carga para comunicar los salones adyacentes, situación desfavorable antelas cargas mayores que impone el terminado de los cielos falsos (Fotografía 6).

Fotografía 5 Puertas de comunicación entre salones

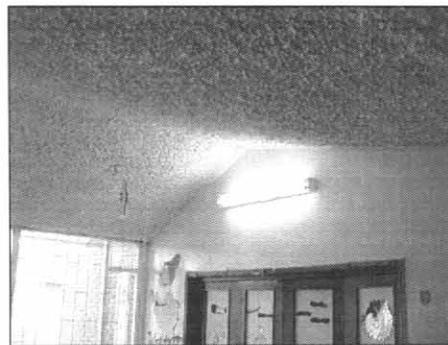
Fotografía 6 Cielo falso en mortero y terminado rústico

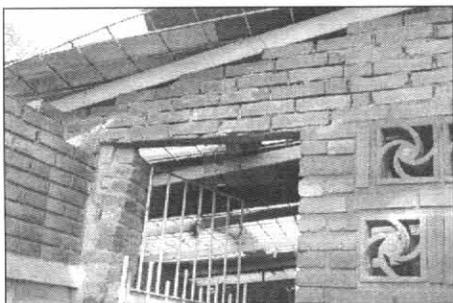
Igualmente se observan deficiencias constructivas en los dinteles de los marcos de las puertas (Fotografía 7 y Fotografía 8) y ventanas (Fotografía 9 y Fotografía 10), que generan el agrietamiento de los muros por apoyo inadecuado de los perfiles metálicos de la subestructura de cubierta y hundimiento de los muros.

Fotografía 7 Grietas en dinteles

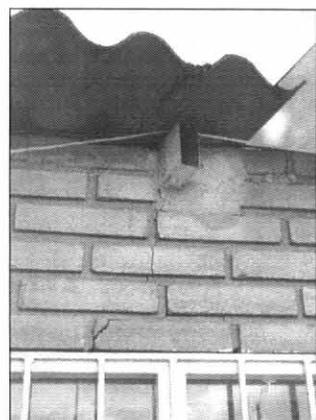
Fotografía 9 Viga de cubierta apoyada sobre ventana

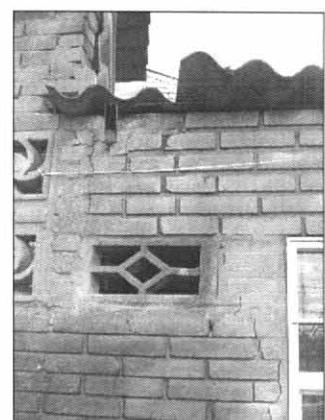
Fotografía 10 Grietas en la esquina de marco de ventana
