DIRECCION DE PREVENCION Y ATENCION DE EMERGENCIAS

DIAGNOSTICO DE EMERGENCIA No. DI-1480
AREA DE ANALISIS DE RIESGOS

Atienden La Emergencia: DPAE: EQT 7	Reporta La Emergencia: CLE 1
Datos Generales sobre el Evento:	
Fecha :	Junio 9 de 2002
Hora :	11:30 a.m.
Dirección :	Calle 160A # 7A - 12
Barrio :	Cerro Norte
Localidad :	Usaquén (1)
Área directa :	0.25 ha

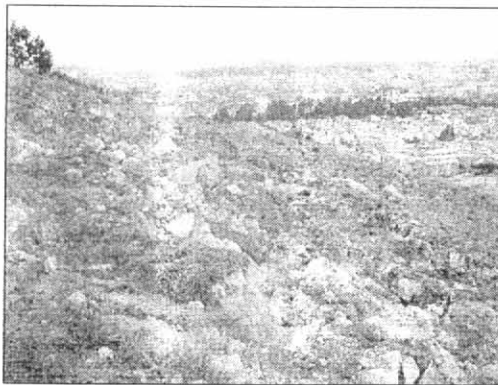
A partir de la primera semana de Junio de 2002 se incrementó el agrietamiento del terreno a modo de brecha (ver Fotografía 1), con la aparición ladera arriba de nuevos escarpes de 0.4 m de altura (ver Fotografía 2).

Fotografía 1 Zona de brecha de falla

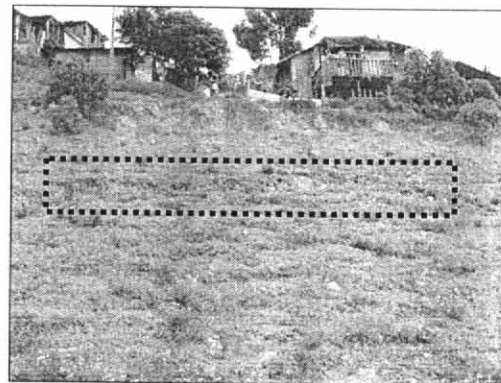
Fotografía 2 Sucesión de escarpes nuevos

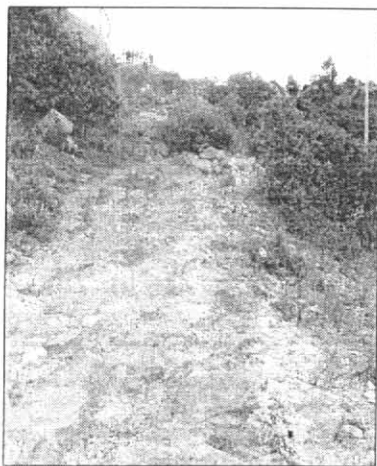
Fotografía 3 Fisuras coincidiendo en los senderos

En la franja paralela a las viviendas de aproximadamente 25.0 m de ancho y 75 m de longitud, se encuentran obras de urbanismo constituidas por plazoletas y caminos peatonales. Se aprecian algunas fisuras en dirección normal al norte del escarpe de la explotación, coincidiendo con los caminos peatonales (áreas desprovistas de vegetación - ver Fotografía 3).

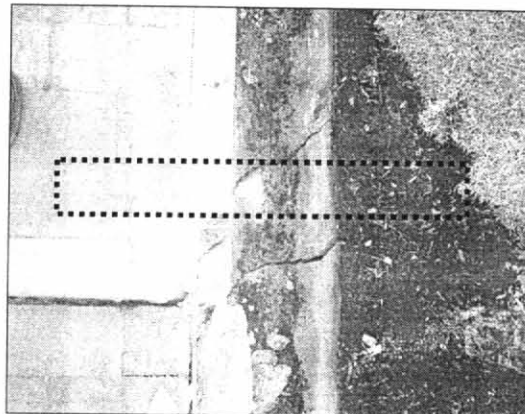
Fotografía 4 Agrietamiento de caminos peatonales

El agrietamiento principal del terreno se presenta en forma paralela al alineamiento de los escarpes en el área recuperada de la cantera. Antes de encontrar las viviendas existen estructuras superficiales como senderos peatonales en concreto (de mejor comportamiento) y en adoquín confinado con cenefas en concreto reforzado, afectados por fracturamiento y asentamiento del terreno (ver Fotografía 4).

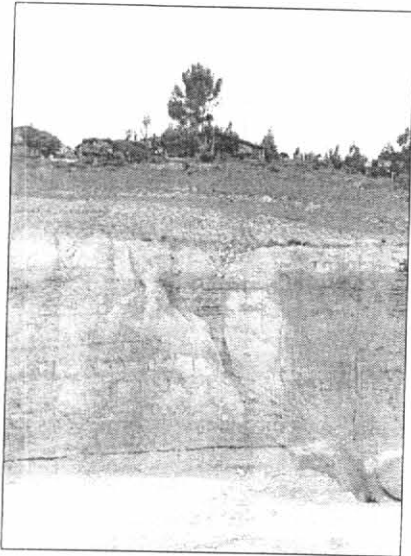
Fotografía 7 Superficie de falla al norte

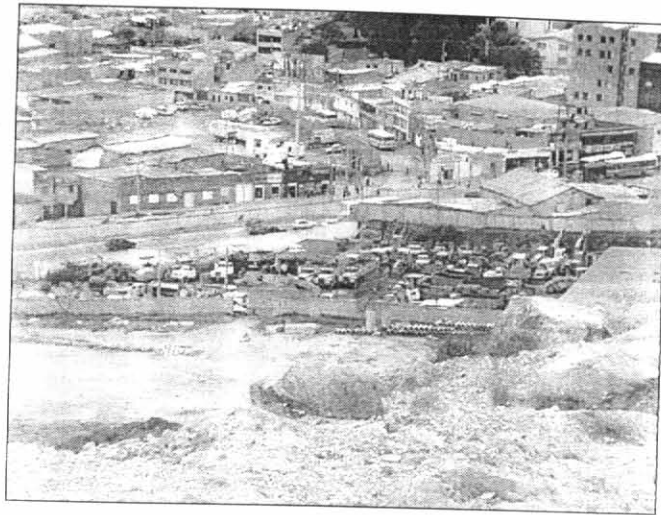
Fotografía 8 Acumulación de estériles ladera abajo
