ALCALDIA MAYOR DE BOGOTA D.C.

DIRECCION DE PREVENCION Y ATENCION DE EMERGENCIAS

DIAGNÓSTICO DE EMERGENCIA No DI - 1481

LOCALIDAD: Bosa
BARRIOS: Jose Antonio Galán, Class, Argelia II, Islandia III, La Independencia, La Esmeralda, La Palestina, Getsemaní, San Bernardino, Pte Vereda San José, Finca La Vega 2 y Sector la Isla
DIRECCIÓN: Sector Ronda Río Tunjuelito localidad de Bosa.
FECHA DE VISITA: Junio 9 del 2002.
SOLICITANTE: Comité Local de Emergencias Localidad de Bosa.

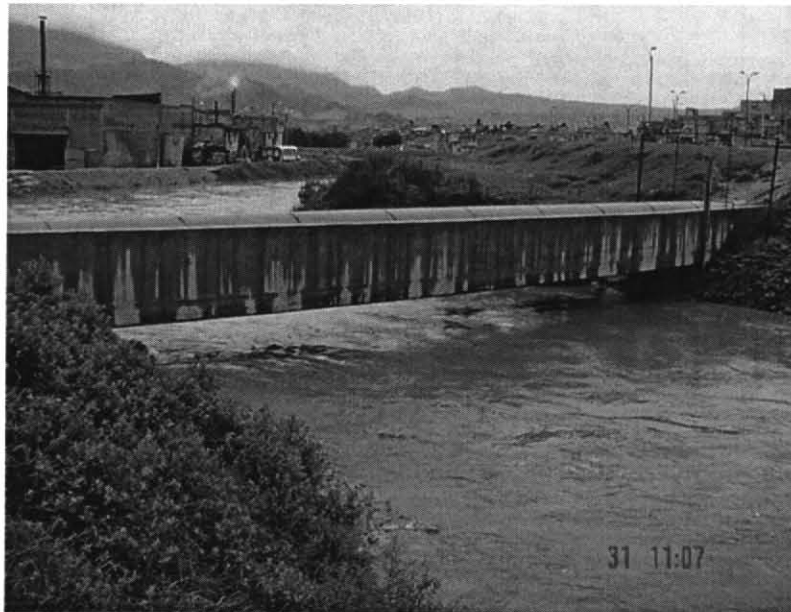
Foto 1. Vista hacia aguas arriba del río Tunjuelito en la estación de bombeo de San Benito. Obsérvese el incremento de los niveles.

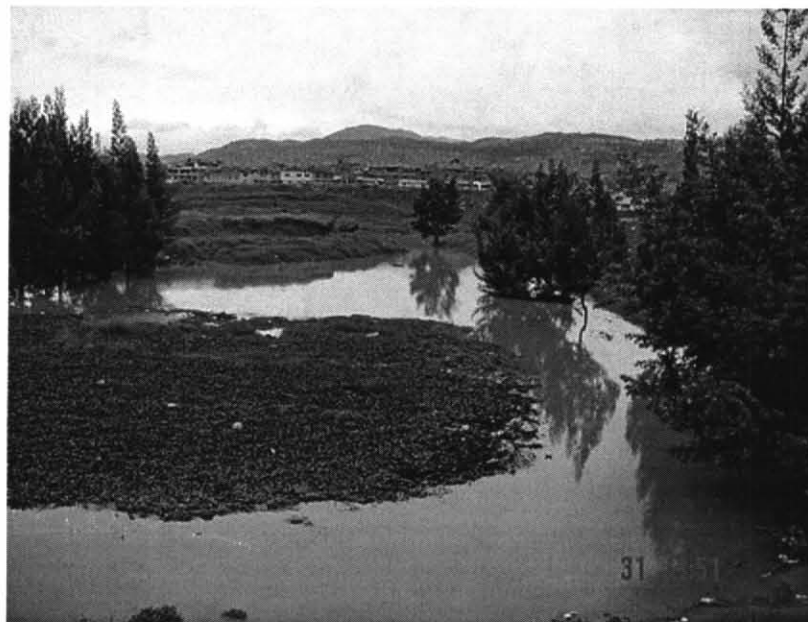
Foto 2. Vista hacia aguas arriba del río Tunjuelito en la estructura de control de inundaciones No. 3 en la localidad de Bosa. Obsérvese el volumen de agua almacenada.

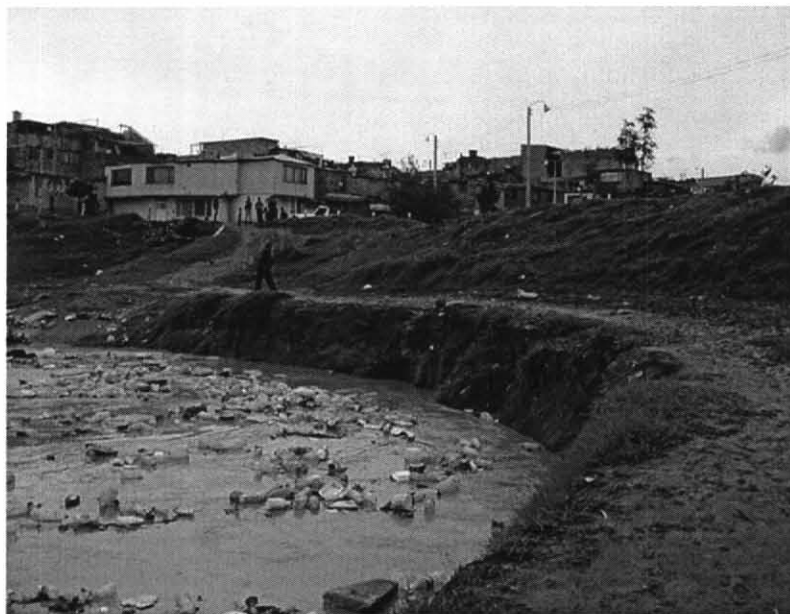
Foto 3. Vista hacia aguas arriba del río Tunjuelito en la estructura de control de inundaciones No. 3 en la localidad de Bosa. Obsérvese la cantidad de basuras que pueden generar taponamiento y represamiento de aguas.

Iniciar labores de limpieza de todos los vallados para garantizar la evacuación de las aguas e impedir cualquier empozamiento, debido a que este sistema se constituye en interceptor de las aguas lluvias del sector.

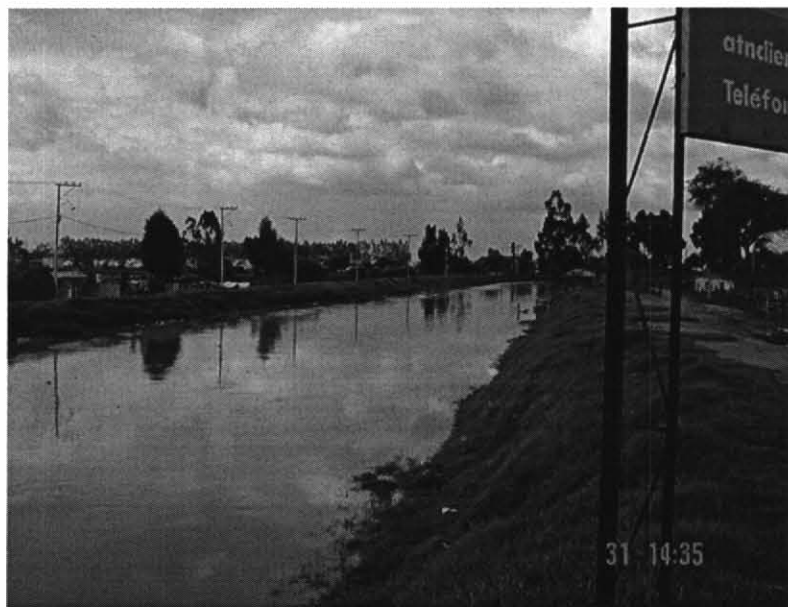
Foto 4. Vista hacia aguas abajo del río Tunjuelito en la zona del barrio Antonia Santos en la localidad de Bosa. Obsérvese el alto nivel de las aguas.

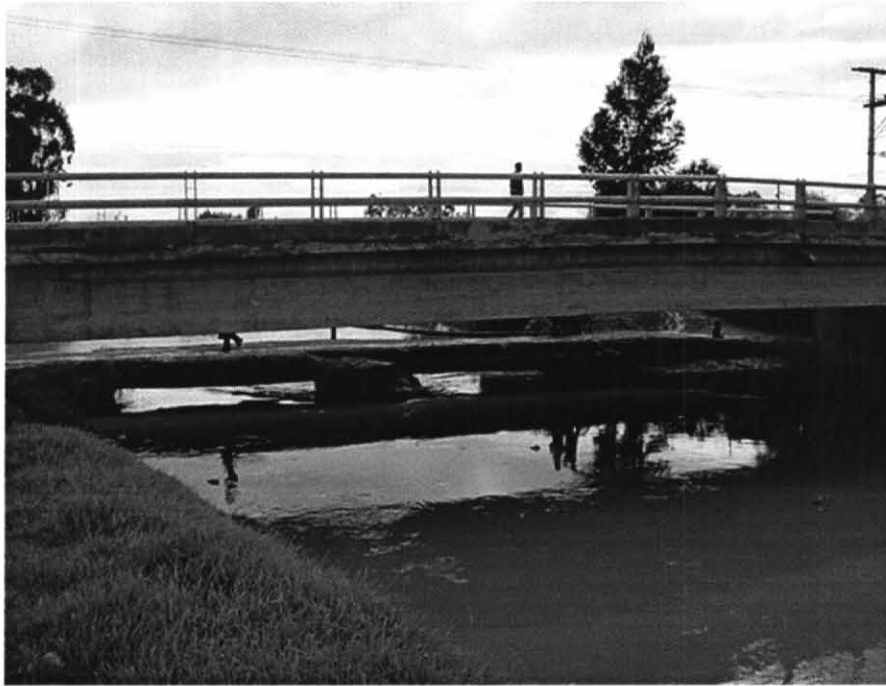
Foto 5. Vista hacia aguas arriba del río Tunjuelito en el cruce del río Tunjuelito con la carrera 86 zona del barrio Antonia Santos en la localidad de Bosa.
