DIRECCION DE PREVENCION Y ATENCION DE EMERGENCIAS

DIAGNÓSTICO TECNICO No. DI-1488

CENTRO EDUCATIVO DISTRITAL NUEVO TUNJUELITO

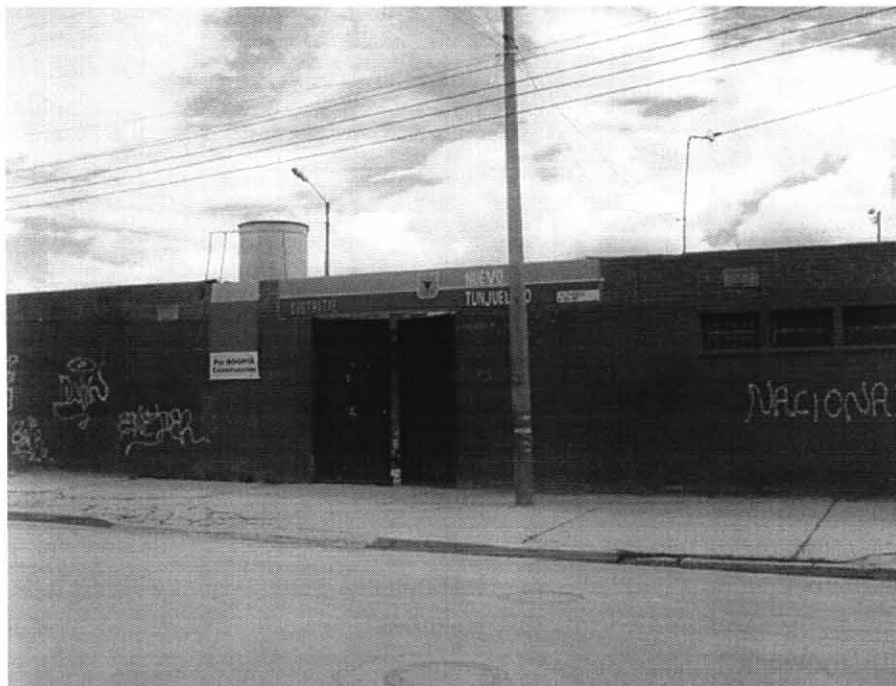
SEDE CALLE 58 SUR NO. 12A – 49 – NUEVO TUNJUELITO

- ✓ La edificación correspondiente a preescolar es aporticada con cubierta y teja apoyadas sobre cerchas metálicas en celosía, que a su vez se apoyan en “culatas” en ladrillo de gran altura en mampostería no reforzada colocada sobre las vigas de amarre de los pórticos.

En relación con los daños observados a nivel estructural, solamente se observa fisuración y desplazamiento leve en la parte superior del machón de mampostería, que sirve de anclaje a las bisagras de la puerta de acceso principal.

Debe ser reparado el machón de mampostería, que sirve de anclaje a las bisagras de la puerta de acceso principal de la sede de la Calle 58 Sur No. 12A – 49, para evitar afectaciones futuras sobre los ocupantes del colegio.

Es importante adelantar labores de revisión del estado de los apoyos de las tejas de cubierta, de las cerchas metálicas y de las culatas en ladrillo, que en caso de un evento sísmico pueden caer ocasionando daño sobre los ocupantes de las estructuras.

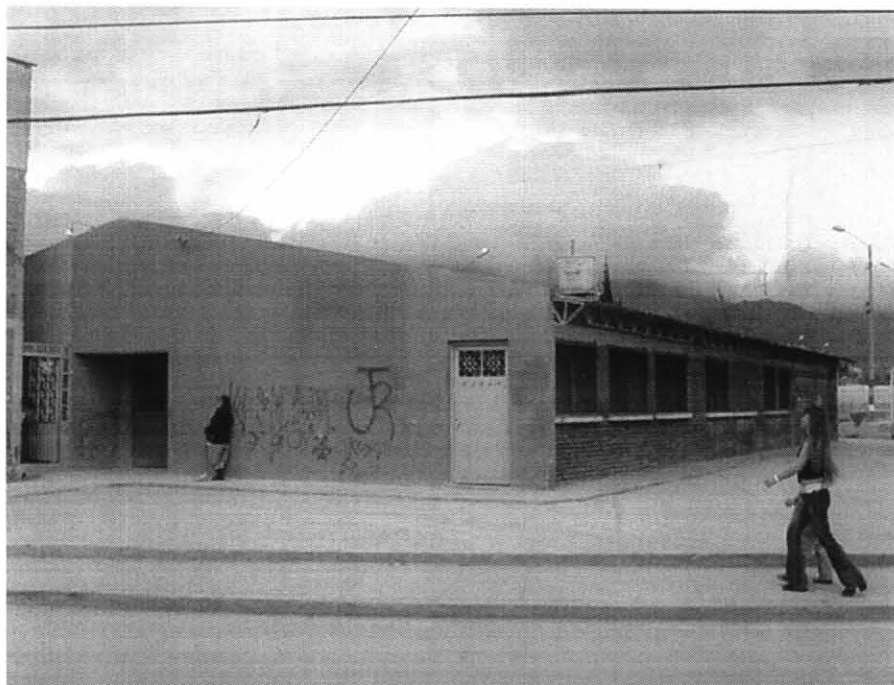
CARRERA 14 NO. 58 – 20 SUR – SEDE SAN PABLO

- **Carrera 14 No. 58 – 20 Sur – Sede San Pablo:** En esta sede funciona tercero, cuarto y quinto de primaria, y biblioteca. Está conformada por una sola edificación conformada aparentemente por una mezcla entre mampostería no reforzada y pórticos de concreto reforzado. Su cubierta es en teja apoyada sobre cerchas metálicas en celosía.

No se aprecian daños a nivel estructural producidos por las inundaciones.
