DIRECCION DE PREVENCION Y ATENCION DE EMERGENCIAS

**DIAGNÓSTICO TECNICO No. DI-1493**

**HOGAR DE BIENESTAR FAMILIAR**

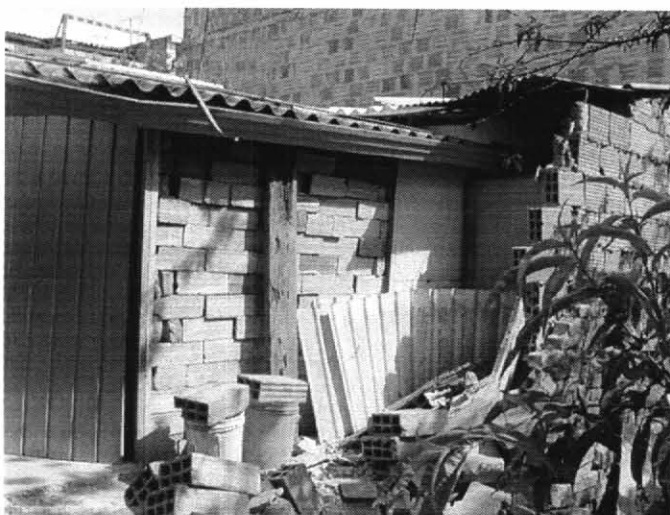
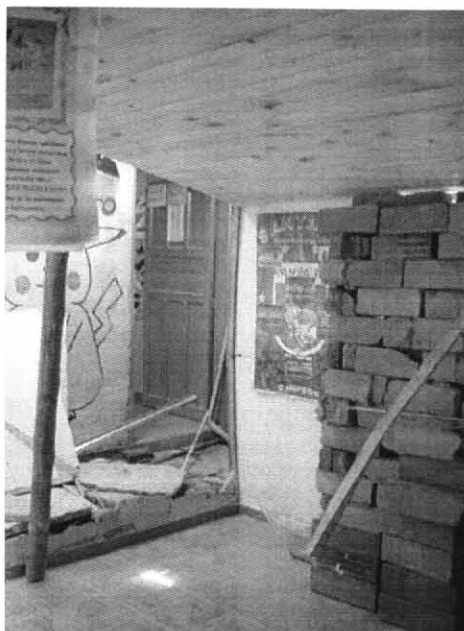
vecino de la parte de atrás al caer rompió varios paneles de concreto de la vivienda prefabricada que se encuentra en la parte de atrás. Los ocupantes de la vivienda levantaron un cerramiento provisional en ladrillo "arrumado" y apuntalaron con madera los perfiles metálicos que sirven de apoyo a la cubierta de ese sector de la vivienda prefabricada.

**VISTA EXTERIOR E INTERIOR DE VIVIENDA PREFABRICADA EN LA QUE SE ROMPIERON ALGUNOS PANELES DE CONCRETO Y SE CAYÓ PARTE DEL MURO DE CERRAMIENTO POSTERIOR**

Se recomendó a los ocupantes de la vivienda mejorar el apuntalamiento de la cubierta del sector prefabricado que fue afectado y reconstruir los paneles prefabricados que se rompieron y el muro de cerramiento.

Finalmente, se recomendó a los ocupantes de la vivienda mejorar el apuntalamiento de la cubierta del sector prefabricado que fue afectado y reconstruir sus apoyos, que eran paneles prefabricados en concreto simple.
