DIRECCION DE PREVENCION Y ATENCION DE EMERGENCIAS

DIAGNOSTICO DE EMERGENCIA No. DI-1500
AREA DE ANALISIS DE RIESGOS

Atienden La Emergencia: DPAE: EQT 7	Reporta La Emergencia: Bomberos
Datos Generales sobre el Evento:	
Fecha :	Junio 21 de 2002
Hora :	2:30 pm
Dirección :	Diagonal 48X Sur # 5P - 21
Barrio :	Conjunto Residencial Ibarí
Localidad :	Rafael Uribe (18)
Área directa :	0.05 ha

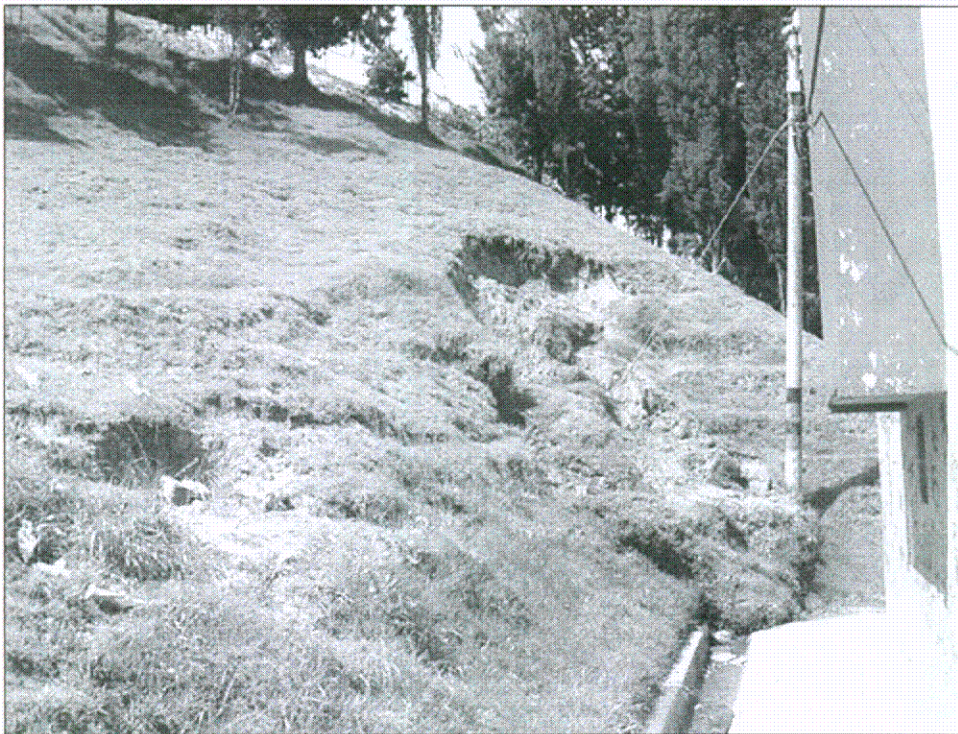
Con las fuertes lluvias de los últimos días, se presentó un deslizamiento rotacional en la zona verde del Conjunto Residencial Ibarí, en el costado occidental a 1.5 m de las construcciones.

La masa deslizada fue de aproximadamente 1.0 m³ y el carácter del movimiento fue preferencialmente superficial. Ladera arriba del sitio del deslizamiento existencia evidencias de reptación del terreno, que progreso a deslizamiento por la saturación de los niveles más superficiales del suelo.

Al momento de la visita no se presentaban daños en las edificaciones del Conjunto excepto una leve obstrucción del camino peatonal, pero se requiere la revisión del anclaje de un poste.

Se recomienda relocalizar el poste y posteriormente reconformar el terreno y proceder a la compactación en forma manual. No se estima necesaria la construcción de muros de contención dada la reducida altura del talud y la inclinación del mismo.

Una acción que favorecería la estabilidad local de esta ladera es la implementación de la revegetalización con especies de tipo arbustivo para incrementar la interceptación de las aguas lluvias y reducir el volumen de aguas de escorrentía mediante la implementación de cunetas de coronación revestidas en concreto.
