ALCALDIA MAYOR DE BOGOTA D.C.

DIRECCION DE PREVENCION Y ATENCION DE EMERGENCIAS

DIAGNOSTICO DE EMERGENCIA No. DI-1507
AREA DE ANALISIS DE RIESGOS

Atienden La Emergencia: DPAE: EQT 7	Reporta La Emergencia: Bomberos
Datos Generales sobre el Evento:	
Fecha :	Junio 21 y 25 de 2002
Dirección :	Calle 133C Sur con Carrera 48 Este (Antigua nomenclatura)
Barrio :	El Oasis
Localidad :	Usme (5)
Área directa :	0.10 ha

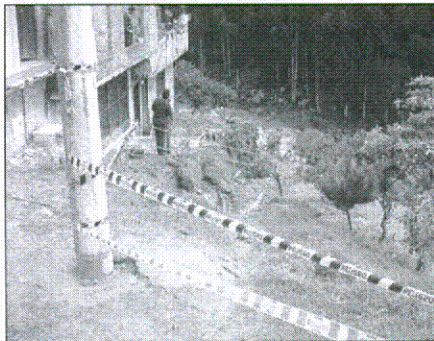
Fotografía 1 Vista del escarpe de deslizamiento

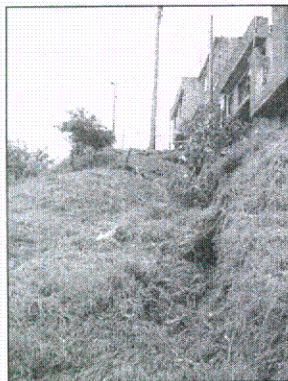
Fotografía 2 Perfil del escarpe de deslizamiento

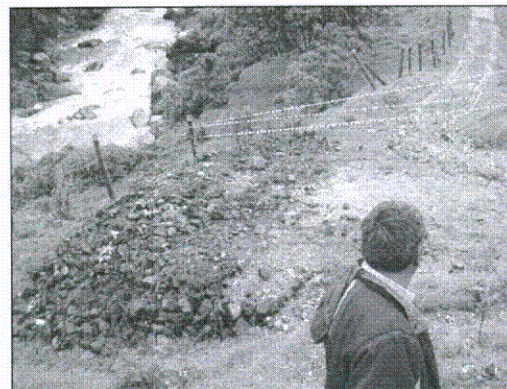
Fotografía 3 Acumulación de materiales en el borde del talud
