ALCALDIA MAYOR DE BOGOTA D.C.

DIRECCION DE PREVENCION Y ATENCION DE EMERGENCIAS

DIAGNÓSTICO TECNICO No. DI-1529

BARRIO	:	SOTAVENTO II SECTOR
DIRECCIÓN	:	Transversal 16 C con Carrera 73 C Sur
LOCALIDAD	:	Ciudad Bolívar (19)
FECHA DE VISITA TECNICA	:	Julio 10 de 2002
AREA IMPACTO	:	0.012 Ha
AREA PRODUCTO	:	0.012 Ha

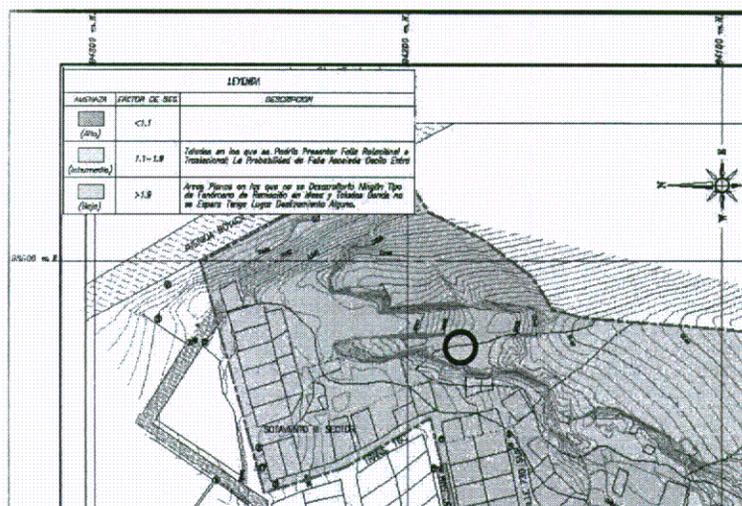
El predio de la referencia se encuentra en zona de Amenaza Media por fenómenos de remoción en masa de tipo falla rotacional. Los fenómenos de inestabilidad pueden estar asociados a la alteración originada por el cizallamiento, presente en el sector.

Mapa de Amenaza por fenómenos de remoción en masa. Se indica el predio del Tr. 16 # 73C-40 Sur
Tomado de: INDESA LTDA, 2000
