**DIRECCION DE PREVENCION Y ATENCION DE EMERGENCIAS**

**DIAGNÓSTICO No DI - 1532**

**LOCALIDAD:** San Cristóbal  
**BARRIO:** El Quindio  
**DIRECCIÓN:** Calle 46 D Sur No. 16 A – 32 Este.  
**FECHA DE VISITA:** Julio 11 del 2002.  
**SOLICITANTE:** Paula Vera de Sabogal y Mariela Torres.

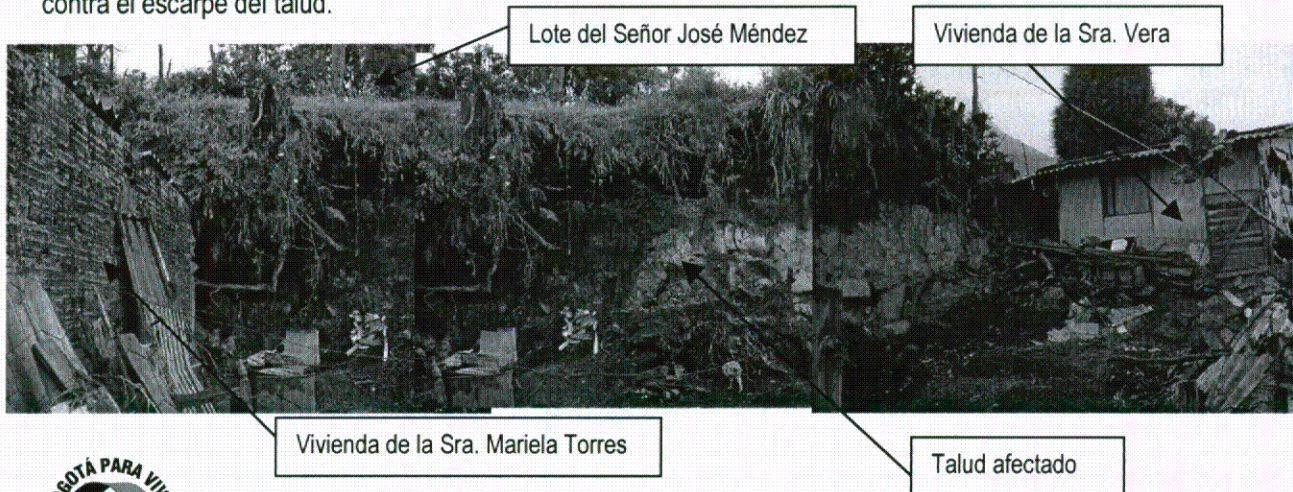
La vivienda se encuentra localizada en una ladera de pendiente alta conformado por materiales de relleno heterogéneos tipo coluvión de matriz arcillosa que presenta alto grado de meteorización. La edificación es prefabricada en mampostería simple en regulares condiciones, tiene una planta y esta simplemente apoyada sobre un relleno antrópico. En la parte trasera estaba el patio de ropas con una cubierta en teja de zinc y lata contra el escarpe del talud.

Se observó que en el talud trasero de la vivienda se presentó un deslizamiento de materiales de la capa orgánica superficial de la parte alta del talud del lote de propiedad del señor José Evelio Méndez, localizado en la calle 46 D Sur No. 16 A-40, afectando la zona del patio de ropas de la señora Vera.

También se observa infiltración de aguas a través del talud afectado, lo cual se evidencia en la presencia de humedad y grietas del muro trasero de la vivienda localizada en la parte baja de propiedad de la señora Mariela Torres, localizada en la calle 46 D sur No. 16 A - 32. Int. 1. El sector carece de un manejo adecuado de las aguas lluvias en los lotes privados.

El deslizamiento se presentó por saturación de los materiales debido a la infiltración de las aguas lluvias del sector y por la excavación antitécnica que se realizó para la adecuación del terreno. Se observa infiltraciones de agua por el sector.

- Retiro de los materiales deslizados al patio de ropas de la edificación.
- Implementación de zanjas para la evacuación de las aguas que se depositan en el patio de ropas y en la parte alta del talud afectado.
- Retiro manual de los materiales que se encuentran sueltos en la parte alta del talud incluyendo el material sobre la vivienda de la señora Mariela Torres.
- Reconformación del talud y construcción de una obra de protección contra el talud de la parte trasera de la vivienda de la señora Vera.

- Revisión del sistema de alcantarillado del sector localizado a la altura de la calle 46D Sur # 16A-32 Este.
- Implementación de un manejo adecuado de las aguas lluvias en cada lote privado, ya que existen varias filtraciones en la zona.
