DIRECCION DE PREVENCIÓN Y ATENCIÓN DE EMERGENCIAS

DIAGNÓSTICO TÉCNICO No. DI-1544

LOCALIDAD : Rafael Uribe (18)
BARRIO : Mirador del Sur I y II
DIRECCION : Carrera 5F # 43 - 68 Sur (Transversal 5F # 44A - 76 Sur)
FECHA DE VISITA : Julio 29 de 2002
SOLICITANTE : Alcaldía Local
ÁREA DE INFLUENCIA : 0.05 ha
VIGENCIA : Temporal mientras no se modifiquen significativamente las condiciones físicas del sector o se realicen obras de mitigación.

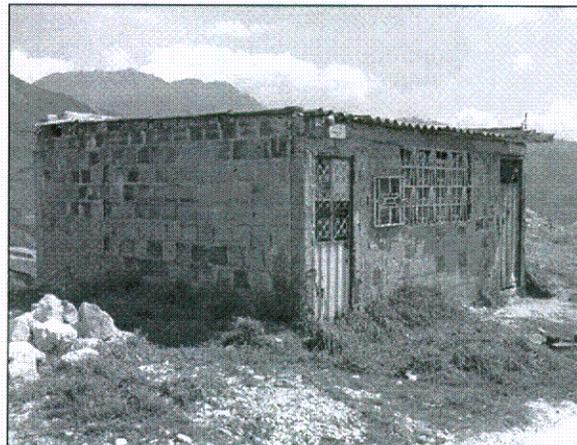
El deslizamiento tiene un carácter retrogresivo ó remontante que afectó dos lotes, una vivienda en construcción de dos pisos (no habitada) y la casa ubicada en la Carrera 5F # 43 - 68 Sur (Transversal 5F # 44A - 76 Sur) de propiedad de la Señora Edelmira Arias Carranza.

La construcción es de un piso en mampostería no confinada y teja de zinc soportada por vigas de madera. El agrietamiento de esta última casa se intensificó con las lluvias antecedentes y el avance del escarpe del deslizamiento hacia el norte, que dejó sin confinamiento los cimientos en la parte posterior de la vivienda.

La amenaza por remoción en masa sobre la vivienda es directa al propagarse el escarpe del deslizamiento contra la parte posterior de la vivienda, causando el hundimiento de la construcción y el consecuente agrietamiento de los muros.

Por lo anterior se recomienda evacuar e incluir la familia de la Señora Edelmira Arias Carranza en el Proyecto de Reubicación de Familias en Alto Riesgo no Mitigable, en prioridad uno (1). Se reitera la necesidad de realizar una investigación sobre la venta de lotes, que según información de la comunidad aún continúan.
