DIRECCION DE PREVENCION Y ATENCION DE EMERGENCIAS

DIAGNÓSTICO TECNICO No. DI-1558

LOCALIDAD	Rafael Uribe Urbibe (18)
BARRIO	Socorro Sur III sector
DIRECCIÓN	Diagonal 49D sur No. 16A-93 Calle 48K sur No. 14B-01 Carrera 15 No. 48K-24 sur
FECHA VISITA	Agosto 14 de 2002
SOLICITANTE	Patricia Cerón Guerrero Consultora de Rafael Uribe
ÁREA DE INFLUENCIA VIGENCIA	0.16 Ha aproximadamente por sitio. Temporal mientras no se modifiquen significativamente las condiciones físicas del sector o se realicen obras de mitigación.

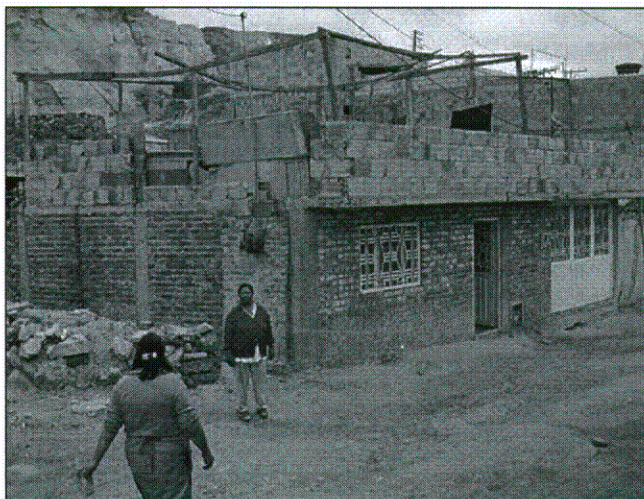
El predio visitado es de propiedad de la señora Flor María Laverde y corresponde a un Chircal. En el costado oriental del predio se observa un talud vertical de por lo menos 35.0 m de altura y en la esquina nor-occidental del predio esta ubicada la vivienda en la cual viven los propietarios.

En el talud afloran las areniscas y arcillolitas de la Formación Regadera (Tre) y se observa estable.

La vivienda corresponde a una casa de un piso con mampostería en concreto, columnas y placa de techo en concreto hidráulico reforzado. La construcción no presenta daños.

Foto No.1. Vista del predio de la Diagonal 49D No. 16A - 93. Al fondo se observa parte del talud.

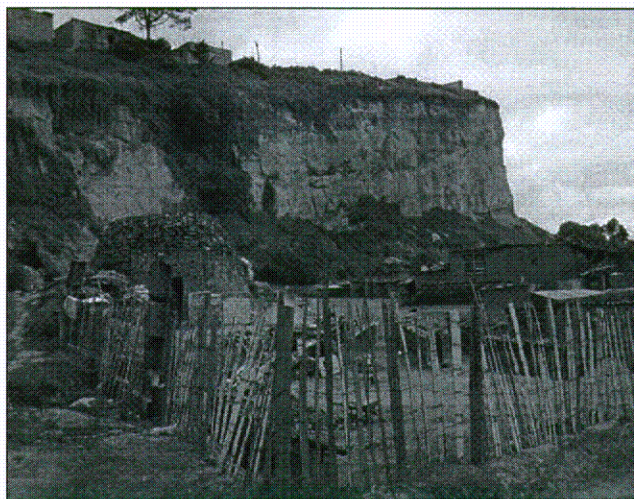
El predio es de propiedad del señor Manuel Guevara y corresponde a un chircal. En el costado oriental de éste se observa un escarpe de por lo menos 30.0 m de altura y en el frente se observan tres viviendas.

En el escarpe se observa de arriba hacia abajo areniscas y arcillolitas de la Formación Regadera (Ter); de ésta última aun se extrae material para la fabricación de ladrillo. El talud es estable en la actualidad.

La vivienda del señor Guevara es una edificación de un piso, con mampostería en ladrillo, sin estructura y cubierta de asbesto-cemento.

Foto No.2. Panorámica del predio de la Calle 48K sur No. 14B - 01. En el costado derecho (al lado de la cerca de Guadua, se observa la vivienda del señor Guevara. Al fondo el escarpe mencionado. En la parte superior del escarpe, se observan las dos casas del señor Alberto Camacho (Carrera 15 No. 48K - 24 sur).

Las viviendas de este predio se ubican en el borde del escarpe y están construidas en ladrillo, sin estructura y cubierta en teja de asbesto-cemento.

En la foto No. 2 se ilustra la ubicación de las viviendas con respecto al borde en la corona del talud.

En dos de los casos visitados (Diagonal 49D No. 16A - 93 y Calle 48K sur No. 14B - 01) las viviendas están en la parte baja del talud y no presentan riesgos inmediatos ante la ocurrencia de desprendimientos del talud. Por el contrario, la vivienda identificada en la nomenclatura con Carrera 15 No. 48K - 24 sur, se ubica en el borde de la corona del talud; por lo tanto se encuentra dentro de la franja de seguridad que debe tener este tipo de taludes.

- Suspender por completo la extracción de material en la zona.
- Solicitar al señor Alberto Camacho (Carrera 15 No. 48K - 24 sur) relocalizar su vivienda; de tal manera que ésta se aleje del talud por lo menos una distancia de 30.0 m.
- No permitir la construcción de viviendas en la franja de seguridad de los escarpes.
- Implementar un plan de recuperación geomorfológica y ambiental de los sitios de explotación de la zona.
