DIRECCION DE PREVENCION Y ATENCION DE EMERGENCIAS

DIAGNÓSTICO TECNICO No. DI-1559

LOCALIDAD	San Cristóbal (04)
BARRIO	La Sagrada Familia
DIRECCIÓN	Carretera Oriente con Calle 14C sur
FECHA VISITA	Agosto 8 de 2002
SOLICITANTE	Jaime Orlando Reyes Guerrero Alcaldía Local de San Cristóbal
ÁREA DE INFLUENCIA	0.01 Ha aproximadamente.
VIGENCIA	Temporal mientras no se modifiquen significativamente las condiciones físicas del sector o se realicen obras de mitigación.

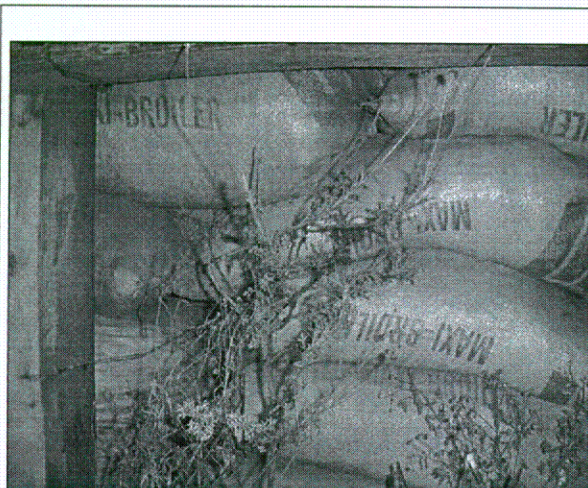
A comienzos del año 2001, se presentó en el sitio visitado un deslizamiento del talud que afectó la parte frontal de la vivienda; la DPAE atendió la emergencia y entregó a los propietarios lonas y recebo a fin de construir bolsa-recebos y conformar un sistema de protección de emergencia de la cara del talud (arcillolita meteorizada), ver foto No. 1.

Foto No.1. Vista del sistema de protección del talud, conformado con lonas llenas con recho (bolsa-recebos).

Debe también resaltarse que el muro de protección armado por los propietarios del predio con los bolsa-recebos se encuentra algo deteriorado a causa del intemperismo al que se ven expuestos.

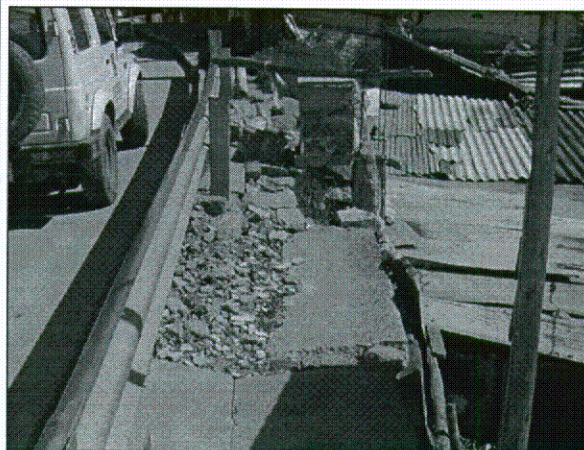
Foto No.2. Se observa hundimiento del andén paralelo a la carretera oriente. Obsérvese la proximidad de la vivienda al talud y a la vía.

El andén se encuentra totalmente deteriorado y no se está en uso puesto que ha perdido buena parte del suelo de fundación a causa del deslizamiento presente., ver foto No. 2. La baranda de seguridad de la vía (foto No. 2) se observa en buen estado.

El desprendimiento ha generado el hundimiento del andén de la vía, la pérdida del suelo de fundación de la caja protectora del medidor y la pérdida del suelo que rodea el tubo de agua potable que por allí discurre.

Con base en las anteriores consideraciones, se recomienda adelantar de manera inmediata el diseño y construcción de un sistema de contención en este tramo de la Carretera Oriente.

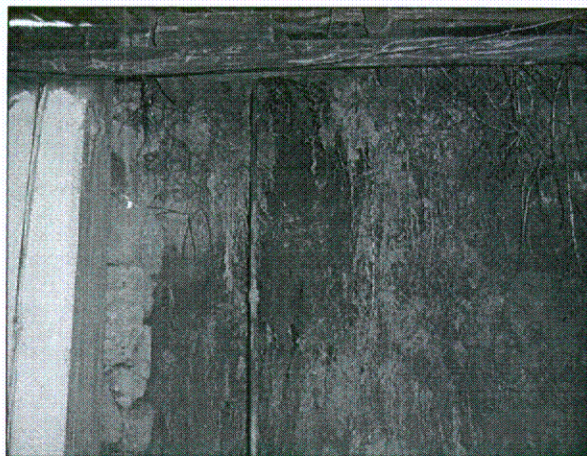
El talud es vertical y tiene una altura aproximada de 3.00 m; la carretera oriente se encuentra en la parte superior de éste y en la parte inferior se encuentra la vivienda de la Sra Daza. En él, afloran arcillolitas grises abigarradas meteorizadas de la Formación Bogotá (Tpb). Ver foto No. 3.

El intemperismo al que se ve expuesto este talud conlleva a la pérdida de resistencia del material superficial y por ende a su desprendimiento y deslizamiento. Esta situación se observó en el sitio puesto que: en la pata del talud existe material caído y proveniente de éste; se observa la cicatriz que dejó la caja protectora del

Foto No.3. Vista del talud. Se observa bastante meteorizado. El tubo que se observa corresponde a la acometida de acueducto; la columna esta hecha en concreto y según los propietario es el límite del lote.

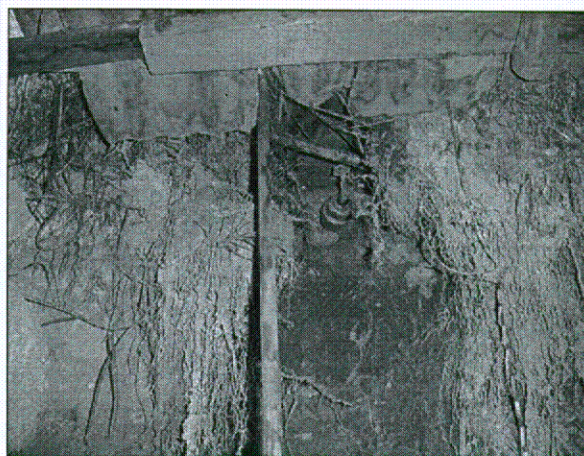
contador del agua cuando se desprendió del talud (ver foto No. 4) y el hundimiento que presenta el andén de la carretera de Oriente. (ver foto No. 2).

Foto No.4. Vista de la parte superior del talud; se observa el contador de agua de la vivienda; la huella que se observa, corresponde a la cicatriz que dejó recientemente la caja del contador al desprenderse por pérdida del suelo que la soportaba.

El desprendimiento constante al que se ve expuesto el talud, ha hecho que se reduzca la distancia a la vía; amenazando la estabilidad de la banca y por ende la seguridad de las personas que habitan la viviendas. La tubería de agua potable también se ve afectada, porque los desprendimientos del material de fundación y por ende de confinamiento.
