DIRECCION DE PREVENCION Y ATENCION DE EMERGENCIAS

DIAGNÓSTICO TECNICO No. DI-1563

LOCALIDAD	Ciudad Bolívar (19)
BARRIO	Cordillera Sur
DIRECCIÓN	Calle 77 Sur # 20 - 40 Calle 77 Sur # 21A - 25
FECHA VISITA	Agosto 14 de 2002
SOLICITANTE	Giovanni Estepa Benavides Jefe División Mantenimiento Acueducto Sur (E) Empresa de Acueducto y Alcantarillado de Bogotá (EAAB)
ÁREA DE INFLUENCIA	4.0 m ² aproximadamente por sitio.
VIGENCIA	Temporal mientras no se modifiquen significativamente las condiciones físicas del sector o se realicen obras de mitigación.

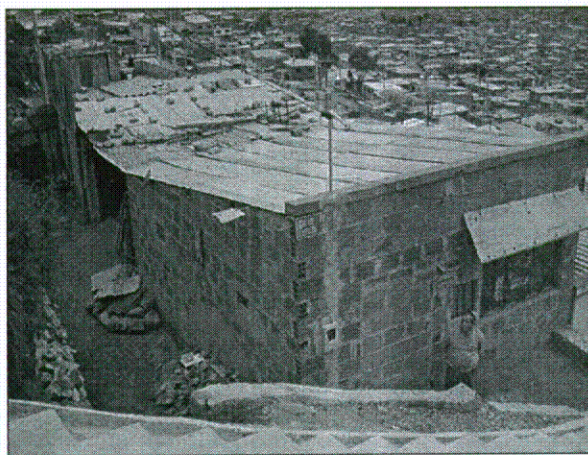
El predio visitado es propiedad del señor Helli Lombana (información dada por sus habitantes). La vivienda es de un piso, construida en bloque y ladrillo, sin estructura y como cubierta tiene tejas de zinc colocadas sobre listones de madera, ver foto N. 1.

Foto No.1. Vista de la vivienda ubicada .

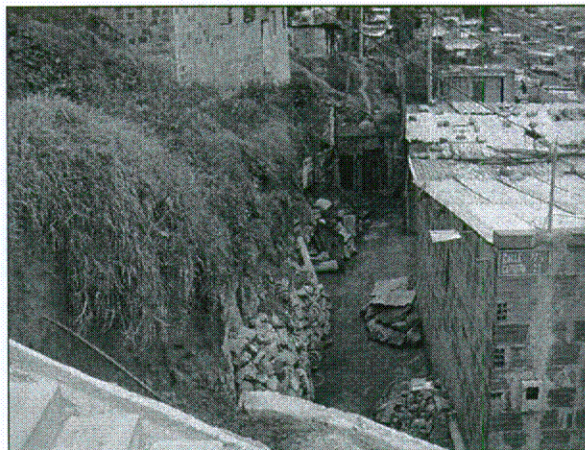
En este predio existen dos cortes; el primero de ellos se encuentra sobre la carrera 21, tiene una altura aproximada de 3.0 m y afloran cenizas volcánicas porosas de color gris oscuro (ver foto No. 2). El segundo corte se ubica sobre la calle 77 sur y tiene una altura que varía de 0.50 m a 3.00 m. En el segundo corte se construyó un muro en ladrillo con dos columnas en concreto, una a cada extremo, y el cual aparentemente tiene como función contener el corte sobre el que se construyó la escalera. (Ver foto No. 3).

Foto No.2. Se observa el talud de la carrera 21.

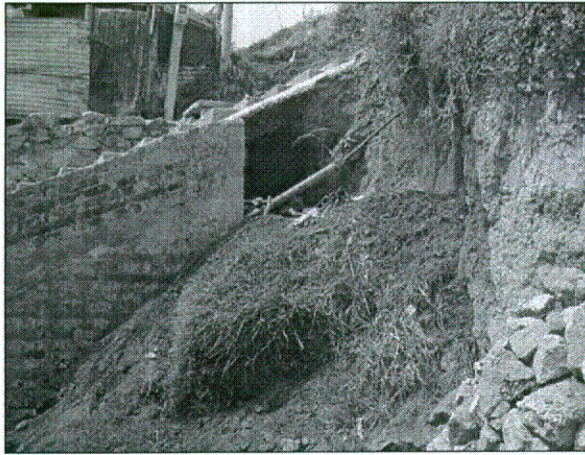
Sobre la intersección de los dos cortes antes referidos, se presentó un flujo de tierras de dimensiones pequeñas y que dejó sin soporte y recubrimiento el tubo del acueducto y la escalera que pasan por la calle 77 sur. El material movilizado alcanzó un volumen aproximado de 1.5 m³, se depositó en la pata del talud y no afectó la vivienda; por tal razón no produjo daños sobre ésta (ver foto No. 3).

Foto No.3. Vista del talud de la calle 77 sur frente al predio No. 20-40. Obsérvese el muro de contención en ladrillo con columnas en concreto en sus extremos. En ésta se ilustra el deslizamiento que sucedió y que dejó al descubierto el tubo de acueducto y a la vez sin soporte parte de la escalera.

Se considera que el deslizamiento generado se debe básicamente a la presencia de flujos subsuperficiales de agua en el terreno a causa de la infiltración de la lluvia, de la escorrentía de la zona, de las aguas servidas de la acequia ya descrita y de posibles fugas de la tubería de acueducto.

Por otro lado, también es probable la generación de agua por cambios térmicos al rededor del tubo; la cual puede circular por el contacto entre la tubería y el suelo ladera abajo hasta encontrar superficie libre (el talud) y salir generando socavación y/o ablandamiento del terreno por humedecimiento con el subsecuente deslizamiento.

- Construir el alcantarillado a las viviendas que aún carecen de este servicio.
- Implementar medidas de captación y conducción del agua lluvia y de escorrentía para evitar que ésta se infiltre al terreno.
- Revisar la tubería de acueducto a fin de verificar su estado y funcionamiento.
- Construir sistemas de contención en los sitios donde se hayan efectuado cortes en la ladera. En especial en los cortes efectuados sobre la Calle 77 Sur; puesto que, las escaleras y el tubo de acueducto se encuentran sin soporte y en el costado occidental del predio ubicado en la Calle 77 Sur No. 20 - 40 para proteger la vía peatonal de la Carrera 21.
- Construir un sistema de contención en el lindero occidental del predio de la Calle 77 Sur No. 21A - 25.

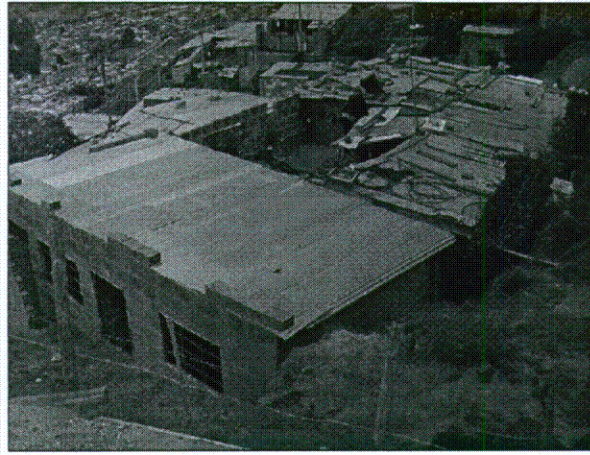
Foto No.4. Panorámica de la vivienda ubicada en la Calle 77 Sur No. 21A - 25. Se observan dos cortes verticales para efectuar la construcción de la vivienda.

La vivienda ubicada en este predio es de propiedad de la señora Ana Isabel Fonseca (según informaron sus habitantes); corresponde a una construcción de un piso, con sus paredes en bloque, algunas divisiones en madera, sin estructura y cubierta en teja de zinc (ver foto No. 4).

Para la construcción de la vivienda se ejecutaron dos cortes; uno de ellos se hizo en el lindero con el lote del costado occidental, cuya altura es del orden de 2.50 m; el material que allí aflora corresponde al suelo residual proveniente de las areniscas arcillosas de la Formación Arenisca Tierna (Ksgt) con una cubierta de 0.50 m de espesor de limos negros porosos. El segundo corte se encuentra sobre la Calle 77 Sur; por allí aun no se han construido las escaleras pero si discurre una tubería del acueducto (ver foto No. 4 y 5).

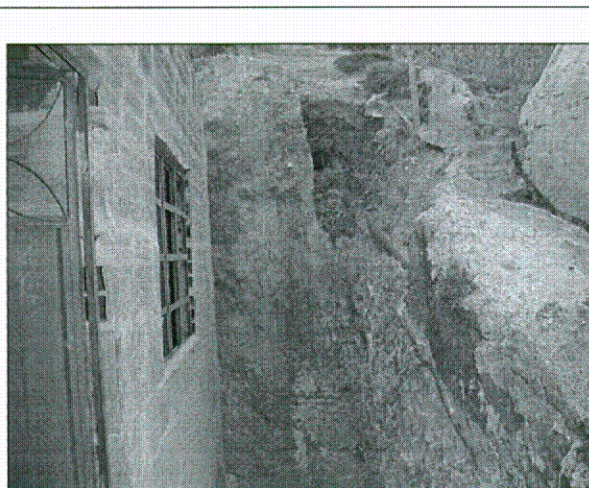
Foto No.5. Vista del talud ubicado sobre la calle 77 Sur. Obsérvese los materiales presentes.

En la intersección de los dos cortes y en la parte superior de los mismos, se viene produciendo un flujo de material (ver foto No. 5 y 6) producto del lavado del suelo que recubre el tubo en una buena parte de su recorrido ladera arriba.

- Fugas de agua del tubo en un punto ladera arriba. El agua al salir se desplaza por el contacto entre el tubo y el suelo a su alrededor acarreado material hasta encontrar una cara libre, el talud.
- Flujo del agua que se genera por los cambios de presión y temperatura en las paredes del tubo de acueducto.

- Flujos subsuperficiales alrededor del tubo y que provienen de la infiltración del agua lluvia y de escorrentía al suelo.

El flujo de material es muy puntual, no pone en riesgo la vivienda pero si requiere atención por parte de la Empresa de Acueducto y Alcantarillado a fin de proteger la tubería de agua potable.

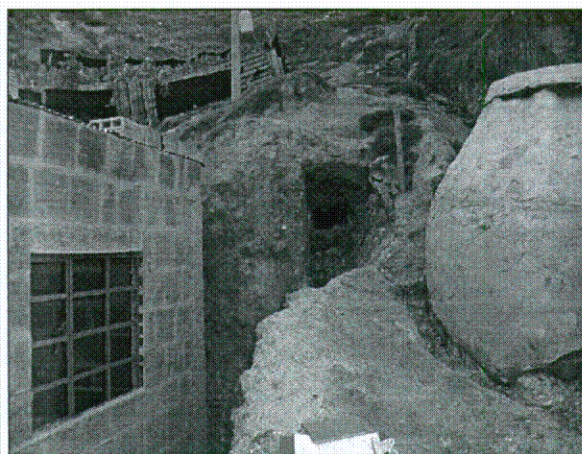
Foto No.6. Vista del orificio que ha dejado el lavado del suelo a raíz del flujo de agua ladera abajo y se discurre por la tubería de agua potable.
