DIRECCION DE PREVENCION Y ATENCION DE EMERGENCIAS

DIAGNÓSTICO TECNICO No. DI-1579

| BARRIO | Playón Playita |
| DIRECCIÓN | Calle 50C Sur No. 11B - 22 |

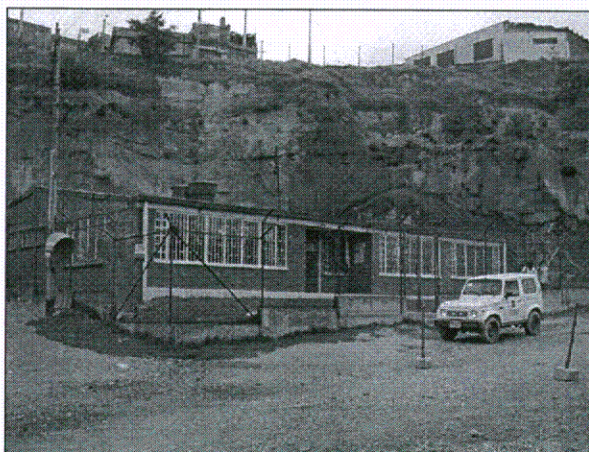
El revestimiento efectuado sobre el afloramiento rocoso del costado oriental del jardín se encuentra en un estado adecuado de funcionamiento; sin embargo no se observaron lloraderos en éste.

Foto No.1. Vista del jardín infantil y del talud rocoso recubierto con concreto lanzado, malla y pernos de anclaje.

La protección del escarpe rocoso con concreto lanzado, malla y pernos de anclaje esta funcionando adecuadamente; sin embargo requiere inspección y mantenimiento.

- Mantenimiento y monitoreo de la obra adelantada por la DPAAE.
- Retirar el material deslizado en el costado sur del escalón, efectuar una reconfiguración y empedrar nuevamente.

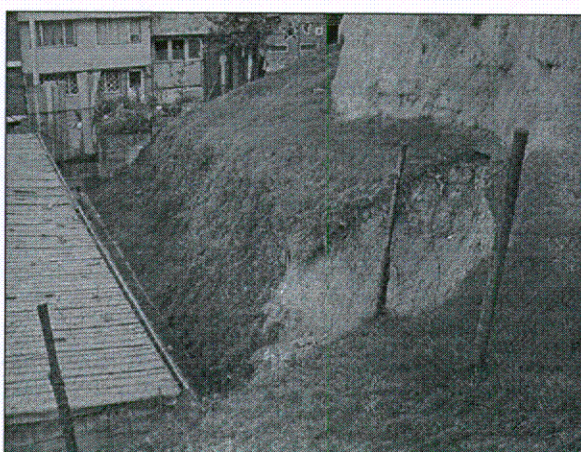
El escalón ubicado en la pata del talud revestido es estable; salvo en un sector en el costado sur del mismo, donde se presentó un deslizamiento rotacional pequeño(Ver fotos No. 2, 3 y 4; perfil A-A' de la Figura No. 1). Se considera que el agente detonante fue el agua lluvia que se infiltró al relleno; dado que en este punto, el talud presentaba poca cobertura vegetal (agente contribuyente).

Foto No.2. Vista superior del escalón ubicado en la pata del talud rocoso recubierto.

El deslizamiento que se presentó en el costado sur del escalón ubicado en la pata del escarpe rocoso es de pequeñas proporciones, no amenaza la edificación del jardín infantil y requiere una intervención inmediata.

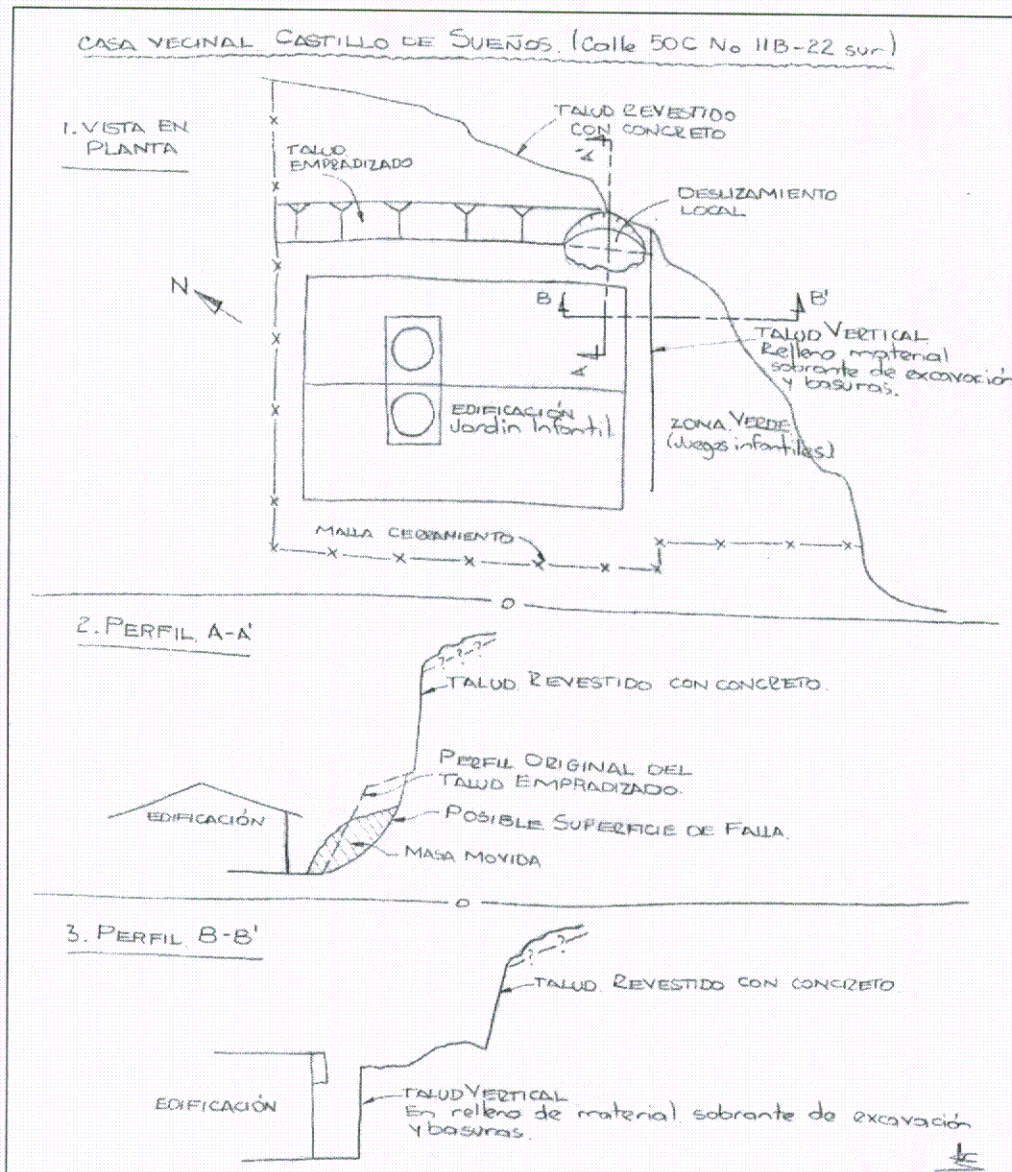
Figura No. 1. Esquema de localización

La zona de juegos infantiles es estable y requiere la construcción de una estructura de contención en el corte vertical al norte de ésta (foto No. 6 y perfil B-B' de la figura No. 1).

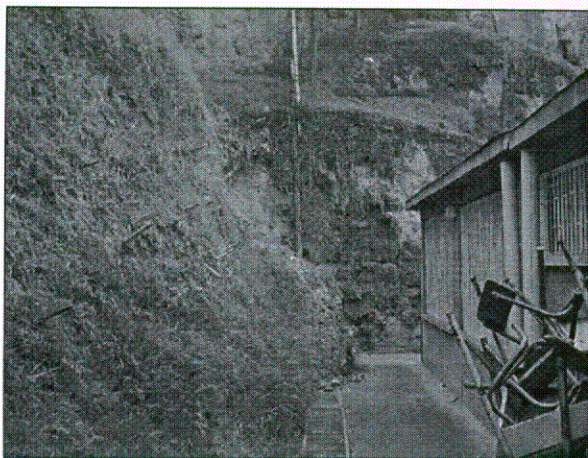
Foto No.3. Vista lateral del deslizamiento que afectó la parte sur del escalón ubicado en la pata del talud rocoso revestido.

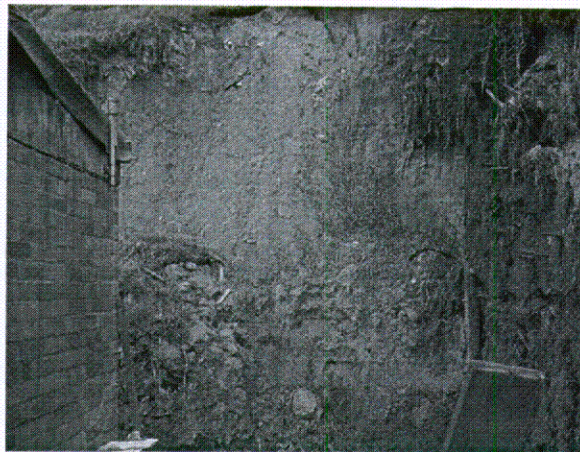
Foto No.4. Vista frontal del deslizamiento.

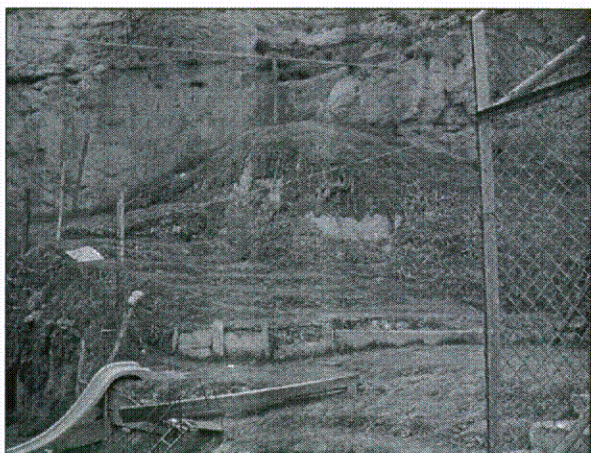
El área destinada como zona de juegos del jardín es estable; aunque presenta algunos reptamientos menores locales (foto No. 5). En el costado norte de ésta (costado sur del jardín) existe un corte vertical de aproximadamente 4.00 m de altura en el relleno de escombros de excavación. El frente del corte fue recubierto con cespedón de pasto en el momento de su ejecución; sin embargo, actualmente se encuentra sin protección (foto No. 6). El corte es estable; no obstante, puede fallar, puesto que, no tiene soporte y se encuentra expuesto a la intemperie y sin soporte (ver foto No. 7).

Foto No.5. Se observan algunos reptamientos menores en la zona verde destinada como área de juegos del jardín; ésta es estable.

- Construir un sistema de contención en el talud vertical ubicado al norte de la zona de juegos infantiles del jardín (costado sur de la edificación).
- Colocar una malla de cerramiento sobre el muro que se construya a fin de prevenir caída de personas.
- Reconformar y empedrar la zona de juegos infantiles. Se sugiere una adecuación paisajística de la zona.
- Mantenimiento de las obras de drenaje existentes (cunetas).

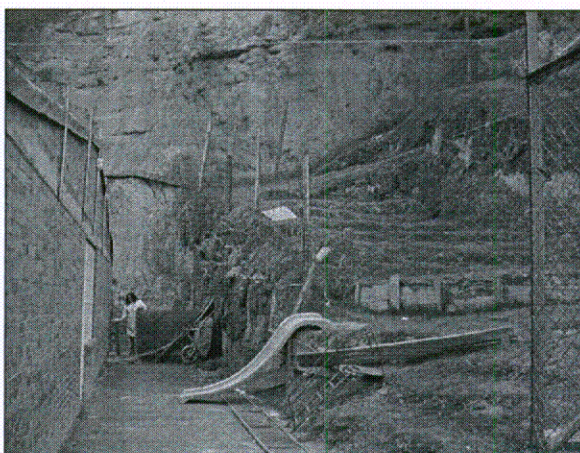
Foto No.6. Vista del talud vertical en el relleno de escombros de excavación; al costado sur del jardín.

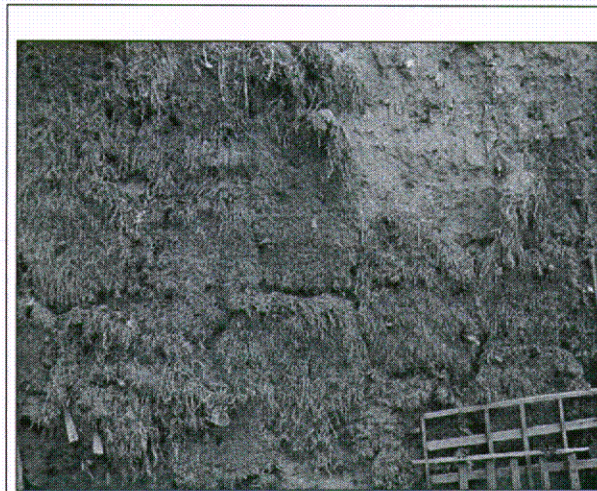
Foto No.7. Se observa como el pasto no prendió en el talud vertical de la zona de juegos del jardín.
