DIRECCION DE PREVENCION Y ATENCION DE EMERGENCIAS

DIAGNOSTICO No. DI-1581 de 2002

LOCALIDAD: Santa Fe
BARRIO: Vereda el Verjón Alto
LOCALIZACIÓN: Fincas del señor Carlos Mendez (El Volcán) y de la Señora Mercedes Orjuela (La Montañuela)
FECHA DE VISITA: 20 de Agosto de 2002
AREA AFECTADA: 0.8 ha en la finca La Montañuela y 1.5 en la finca El Volcán aprox.
SOLICITANTE: Gabriela Sanmiguel –Contratista de la ULATA-, Mercedes Orjuela
VIGENCIA: Temporal mientras no se modifiquen significativamente las condiciones del sector

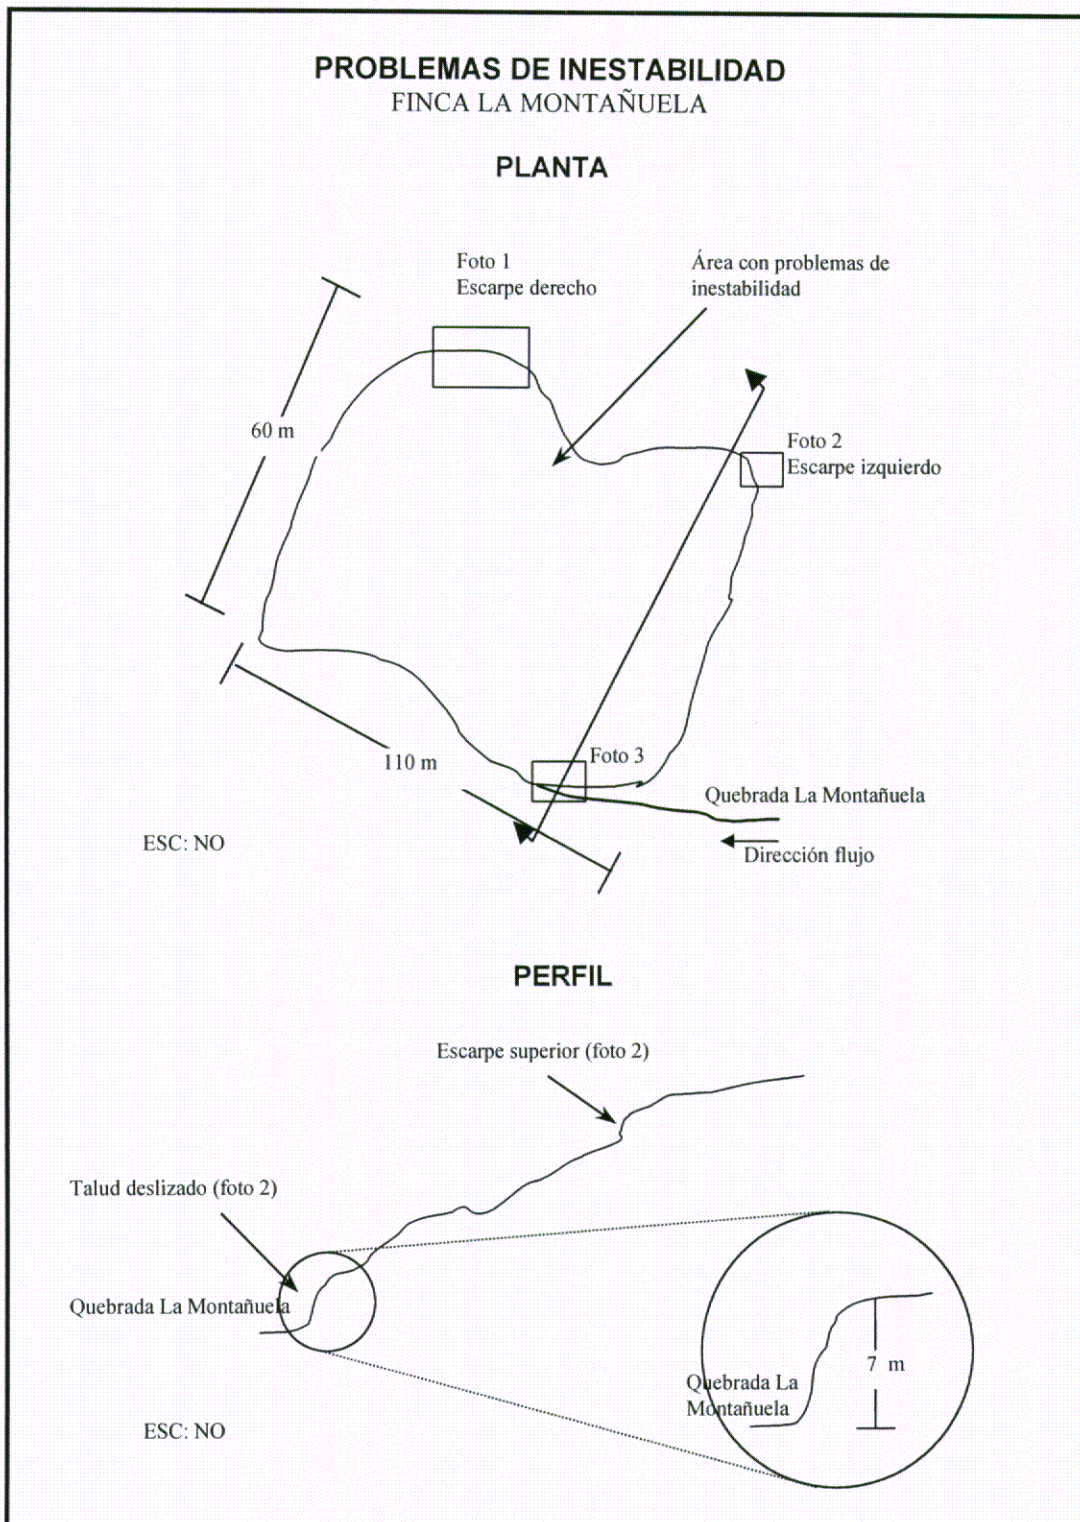
El deslizamiento tiene dos coronas ó escarpes (ver figura anexa); en la parte inferior en el flanco izquierdo se presentó un represamiento temporal de la quebrada La Montañuela, afluente del embalse de San Rafael. Debido a que el volumen de material que taponó el cause no era considerable, la quebrada restableció un nuevo curso hacia su banca izquierda. Actualmente hay un cuerpo convexo de material deslizado que tiene un talud de aproximadamente 7 metros que amenaza con taponar la quebrada.

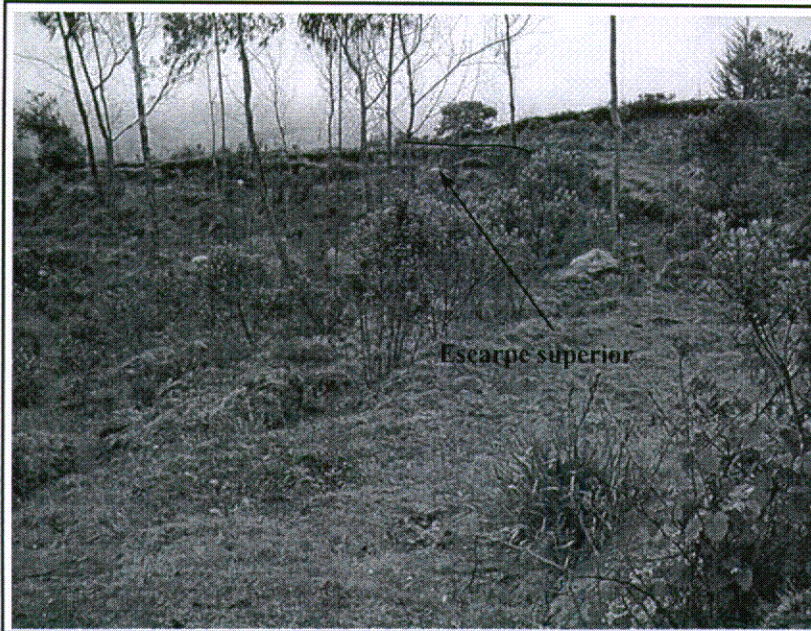
FOTOGRAFIA 1.
Zona superior de la
zona inestable. Finca
La Montañuel

- Reconfiguración y retiro del material de la base de la ladera, en el área de la quebrada La Montañuela.
- Construcción de un sistema de contención con el fin de evitar el represamiento de la quebrada La Montañuela.
- Construcción de obras de drenaje superficial y subsuperficial, y de estructuras de estabilización superficial como trinchos escalonados.

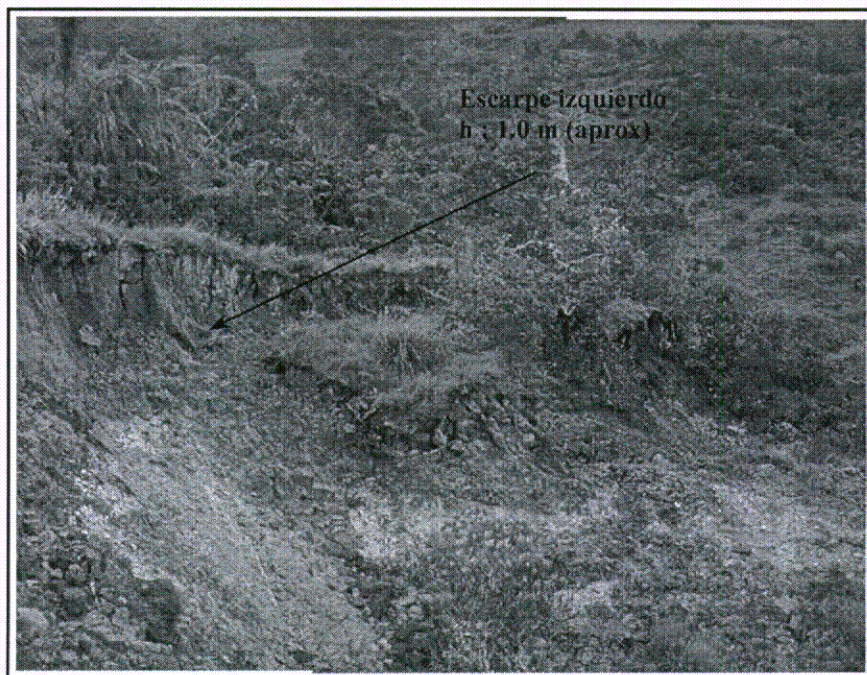
FOTOGRAFIA 2.
Zona superior de la
zona inestable Escarpe
izquierdo.

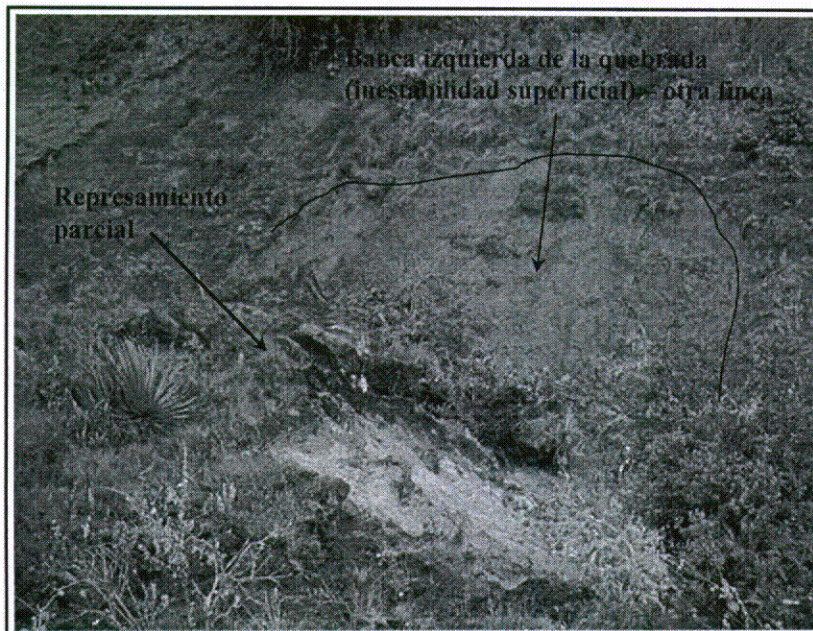
FOTOGRAFIA 3.
Zona de deslizamiento que
represó la quebrada La
Montañuela

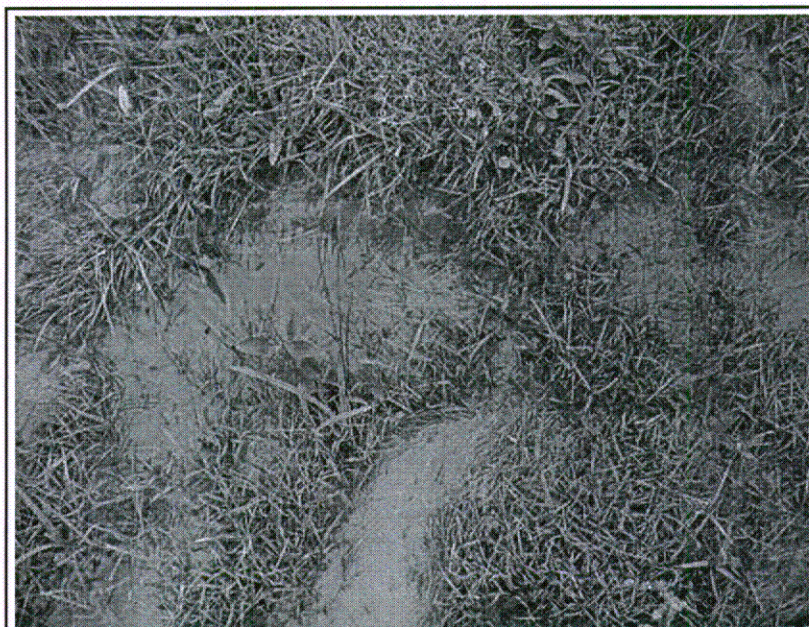
Esta finca presenta los mismos inconvenientes descritos anteriormente, con la salvedad que en esta área los problemas se encuentran en una primer etapa que no se muestra como crítica. En términos generales, se puede aseverar que el estado actual de esta finca corresponde al equivalente de la situación de la finca La Montañuela hace 10 ó 15 años. Como característica de este sector, se tiene la presencia abundante de agua (fotografía 4) ya que la zona corresponde a la depresión intermedia entre dos colinas, y un drenaje natural deficiente, lo cual hace que el terreno sea vulnerable a problemas de inestabilidad superficial.

FOTOGRAFIA 4.
Finca El Volcán.
Condición de saturación
del suelo de ladera.

- Instalación de sistemas de drenaje superficial y subsuperficial en la finca El Volcán.
- Evitar el sobre pastoreo y los cultivos en las zonas.
- Realizar valoración y asesoría en términos de especies arbustivas que puedan contribuir en las medidas de estabilización de la zona.

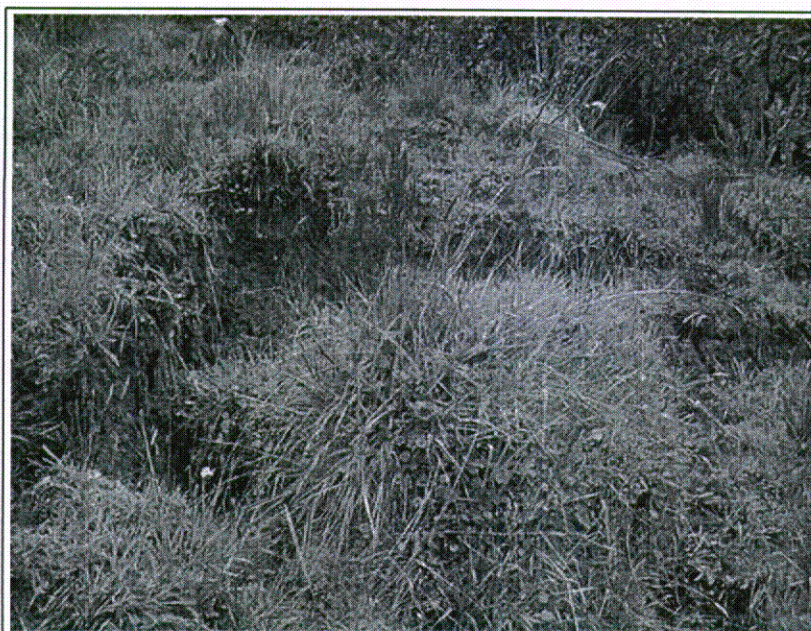
1. El paso continuo de los animales en las labores de pastoreo, el uso del suelo y las condiciones intrínsecas de la ladera, originan hundimientos del terreno generando bloques de tamaños variables de 10 a 30 centímetros de lado inicialmente.
2. El régimen de lluvias en la zona, la ausencia de un sistema para el manejo de aguas superficiales y la generación de discontinuidades en la ladera favorece la infiltración del agua, lo cual incrementa el proceso de inestabilidad por separación en bloques del material superficial, incrementando el tamaño de los mismos.
3. El deslizamiento inició como un fenómeno local pero debido al tiempo transcurrido sin implementar las medidas correctivas adecuadas, se convirtió en un fenómeno de carácter retrogresivo regional.

FOTOGRAFIA 5.
Bloques de tierra generados (en esta foto se ven los bloques en estado avanzado de deterioro)

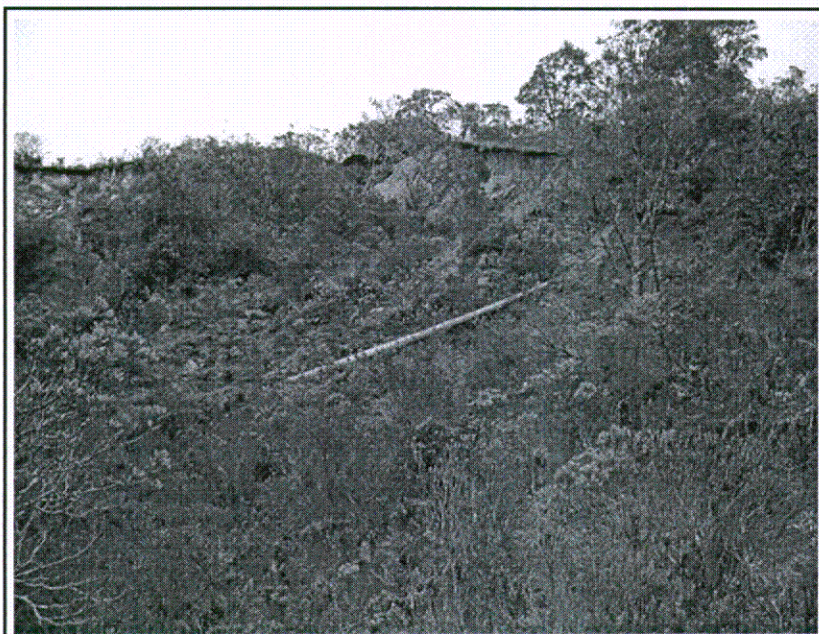
En la zona alta de la finca hay una corona de un deslizamiento rotacional antiguo (fotografía 6) que movilizó un volumen de material de aproximadamente 5.000 m³. Actualmente no hay evidencia de inestabilidad general en este sector, aunque se presentan movimientos superficiales de reptamiento y caídas de suelo en el escarpe del deslizamiento.

FOTOGRAFIA 6.
Finca El Volcán. Parte superior de la finca. Escarpe de falla.
