**DIRECCIÓN DE PREVENCIÓN Y ATENCIÓN
DE EMERGENCIAS - DPAE**

DIAGNÓSTICO TÉCNICO

DIAGNÓSTICO TÉCNICO
No. 1582

Deslizamiento Barrio Providencia Alta
Calle 48l Bis Sur – Carrera 11B
Localidad Rafael Uribe Uribe

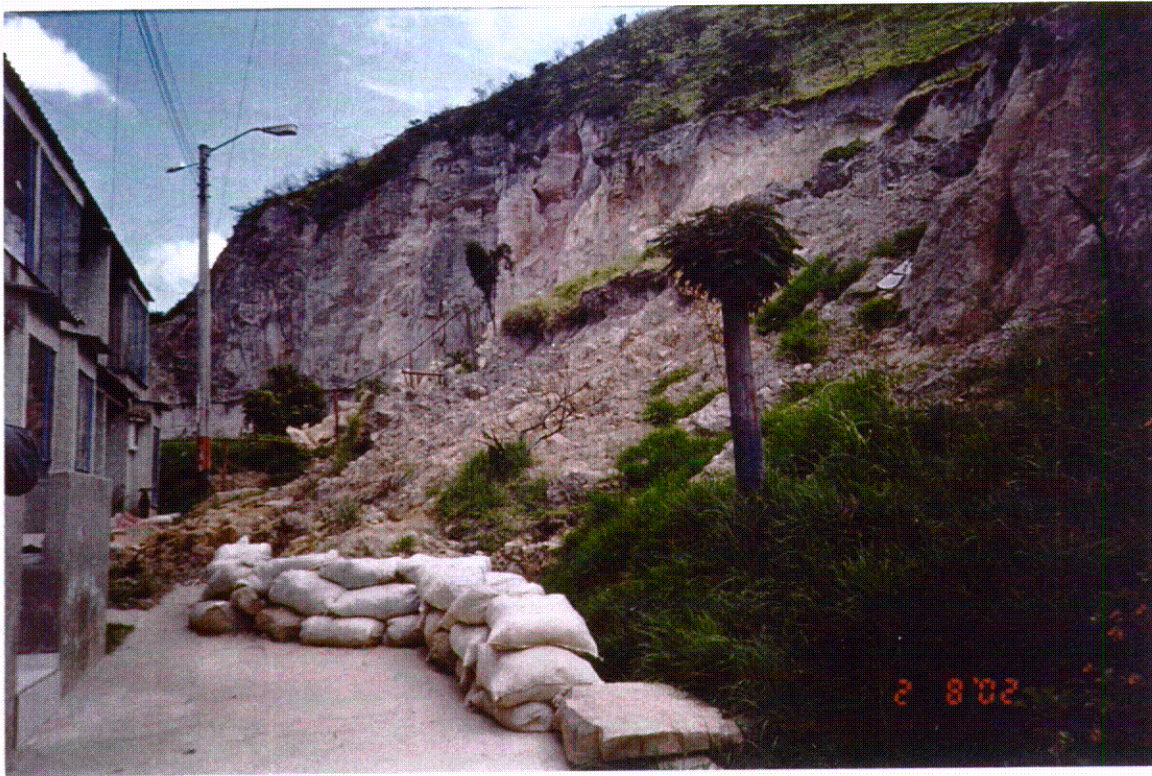
Es un sector adyacente a una zona de explotación de materiales (arena y arcilla), donde por efecto de las lluvias de Junio y Julio se presentó la saturación del terreno y deslizamiento del extremo norte del talud oriental de la Urbanización, frente a las casas identificadas con los números 11-27, 11-31, 11-35 y 11-39 de la calle 48I Bis Sur. El flujo de lodos que se formó invadió el andén y parte del acceso a dichas viviendas.

El deslizamiento del terreno se presentó por saturación del subsuelo y erosión.

1. Deslizamiento en la Urbanización Providencia; invasión del andén y amenaza a las viviendas.

Se recomienda retirar los materiales deslizados y construir un muro de contención con gaviones; para el relleno detrás de los gaviones puede emplearse el material deslizado compactado. Tan pronto se construya un nivel de gaviones se debe proceder a colocar el relleno compactado detrás de él.

La parte posterior de los gaviones se debe complementar con geotextil no tejido para evitar el flujo de suelo por entre los gaviones.

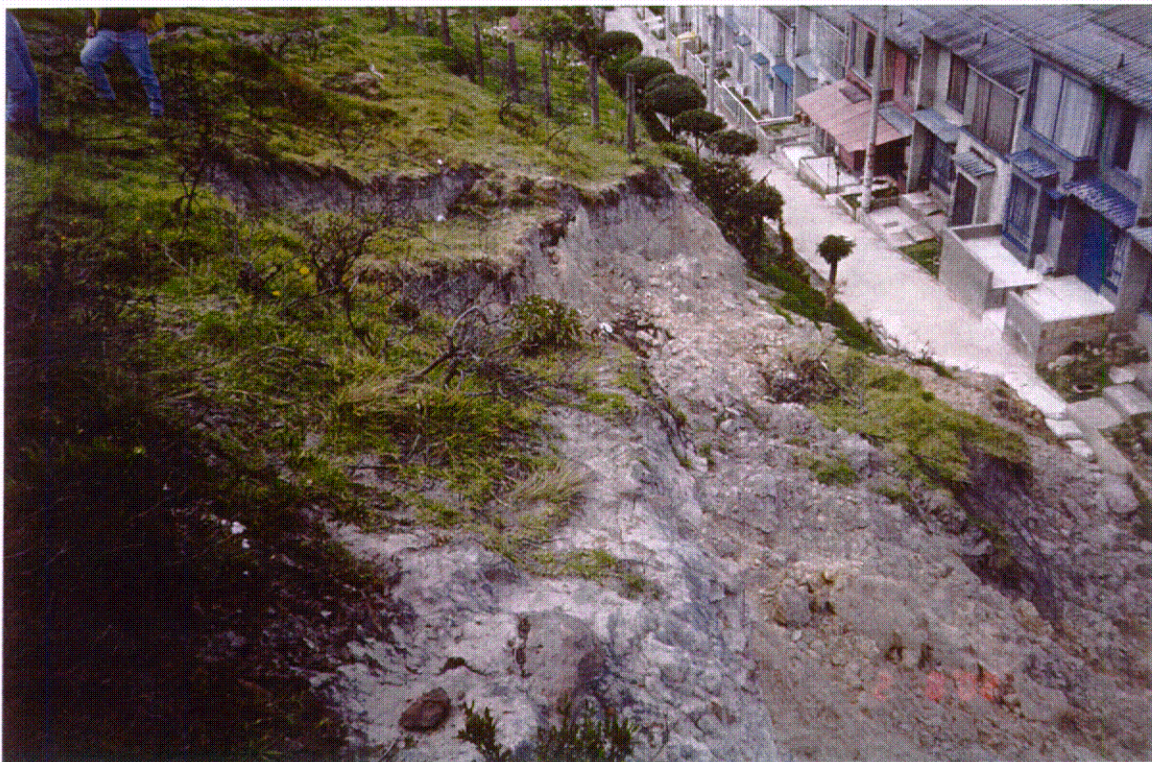
El deslizamiento afectó un área de 30 m de largo y 12 m de ancho donde la diferencia de nivel es de 6.0 m; en el escarpe sobrepasó el lindero de la Urbanización.

2. Corona del deslizamiento.

La zanja de coronación se recomienda ampliarla y revestirla con piedra pegada con mortero y dotarla de una estructura de entrega a la cuneta de la urbanización.
