**DIAGNÓSTICO TÉCNICO**

**Informe No. 037-4 - Bogotá, D.C. Agosto de 2002.**

DIAGNÓSTICO TÉCNICO No. DI-1583

Deslizamiento Barrio El Oasis  
Calle 133 Sur – Carrera 48 Este  
Localidad Usme

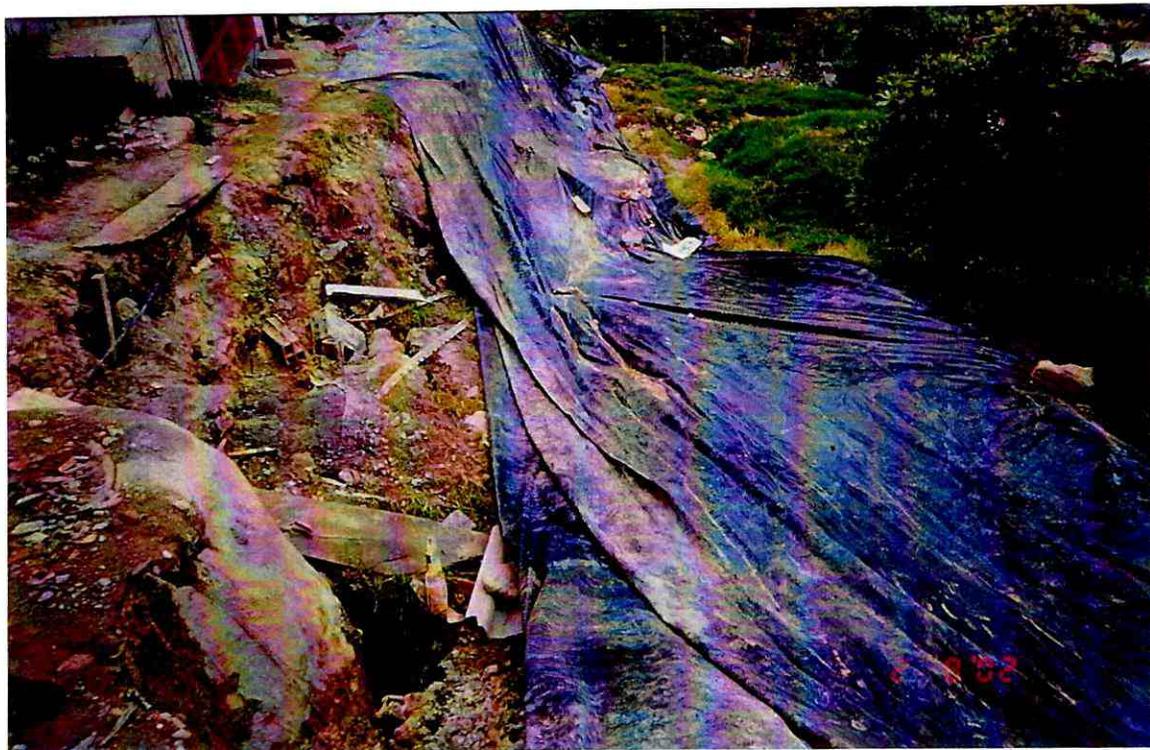
Con motivo de las fuertes lluvias de Junio y Julio se presentó un deslizamiento del talud de la zona verde, en su extremo occidental, contra la ronda del Río Tunjuelito. El deslizamiento abarcó un área de 300 m<sup>2</sup> donde se incluye el hundimiento de la banca superior y la invasión de la inferior.

El deslizamiento del talud ocurrió por saturación del terreno, el cual presenta una condición precaria de estabilidad y puede incrementar el área afectada hacia el sur, constituyéndose en una amenaza para las cuatro viviendas que allí existen.

1. Hundimiento en el barrio El Oasis.

Se recomienda confinar la pata del talud con una estructura de Gaviones y reconfigurar el talud.

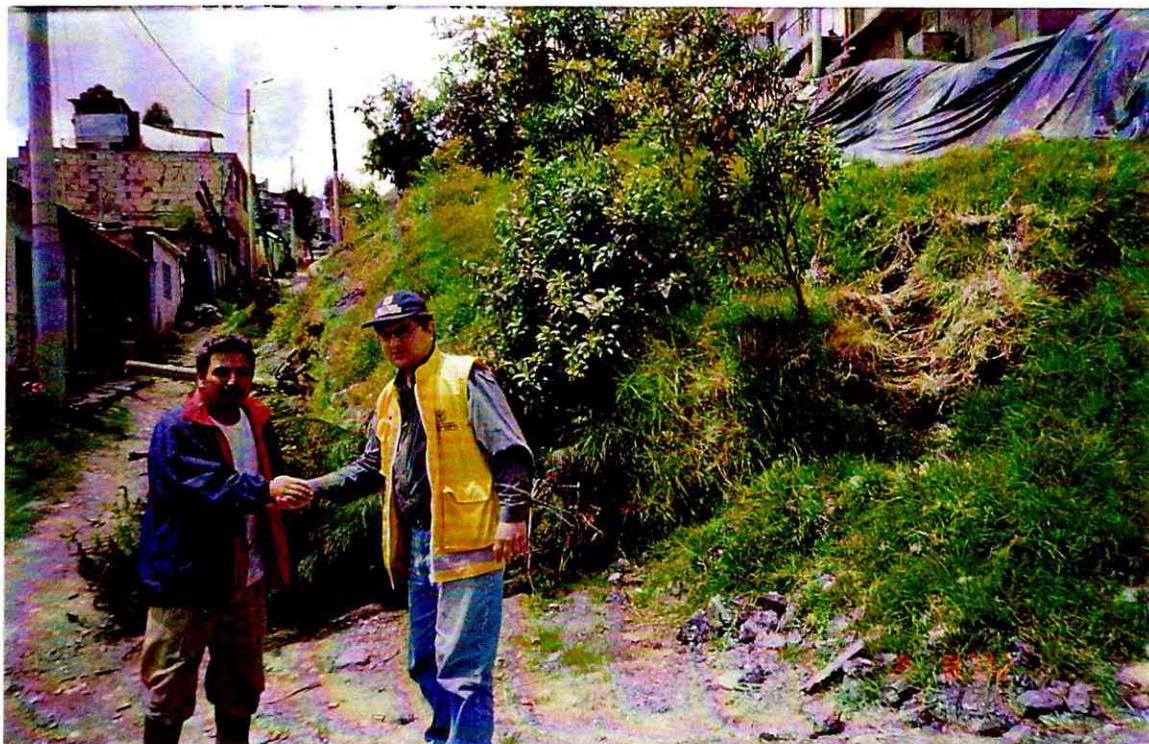
En la banca inferior se aprecia humedad en la pata del talud, la cual puede provenir de las viviendas de la parte alta; la comunidad ha estado buscando la fuente de esta agua, para lo cual se han utilizado trazadores con mineral rojo, sin resultados satisfactorios, la EAAB revisó sus tuberías y no detectó fugas, además se cambiaron, en forma provisional, las acometidas a las viviendas por tubos flexibles.

2. Pata del deslizamiento e invasión de la calle.

Por lo precario de la estabilidad del terreno, es necesario adelantar la excavación por trincheras de 1 m de ancho e ir construyendo los gaviones siguiendo la secuencia indicada en el plano, iniciando por la 1, en el centro del muro, en vecindad del escarpe principal; la trinchera debe excavarse hasta el nivel 89 (un metro por debajo de la vía en este punto) en la zona donde quedaran los gaviones, conformándose una caja para alojarlos de 4 m de largo por 1m de ancho; en el tramo de trinchera que queda sobre la banca de la vía inferior sólo se debe retirar el material deslizado, sin profundizar en la vía. Dado que ésta trinchera puede tener una altura de 6 a 7 m en un material de baja consistencia, es prudente prever algunas camillas de formaleta para contener las paredes laterales mientras se construyen los gaviones.
