**DIRECCION DE PREVENCION Y ATENCION DE EMERGENCIAS**

**DIAGNÓSTICO TECNICO No. DI-1585**

<b>LOCALIDAD</b>	Usme (5)
<b>BARRIO</b>	Sierra Morena
<b>DIRECCIÓN</b>	Calle 86 Sur con Carrera 9 Este
<b>FECHA VISITA</b>	Septiembre 6 de 2002
<b>SOLICITANTE</b>	Dra. Norma Leticia Guzmán Rimolli Alcaldesa Local de Usme
<b>ÁREA DE INFLUENCIA</b>	250 m <sup>2</sup> aproximadamente.
<b>VIGENCIA</b>	Temporal mientras no se modifiquen significativamente las condiciones físicas del sector o se realicen obras de mitigación.

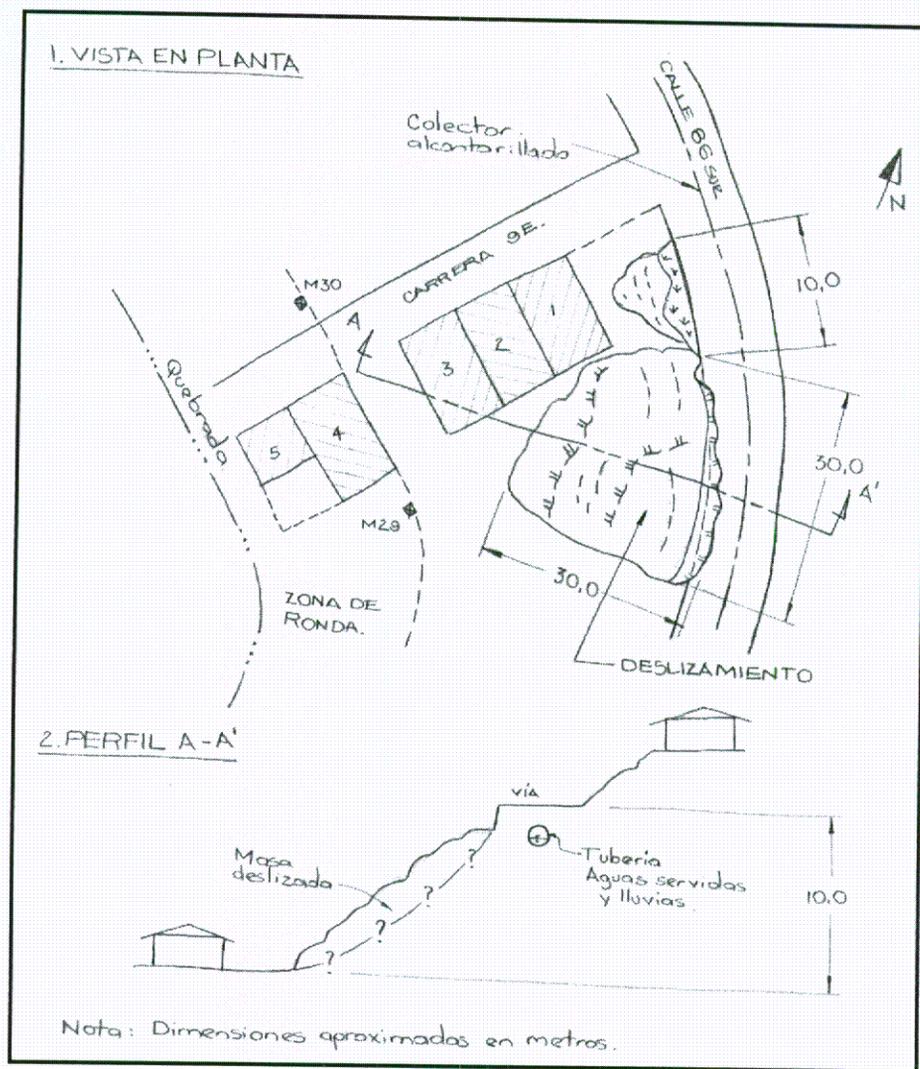
Figura No. 1. Esquema de localización

En el sitio visitado, Calle 86 Sur entre carreras 9 y 9A Este, se presenta un flujo de tierras que por presencia de agua lluvia y de escorrentía presenta características viscosas de lodos. Al momento de la visita el flujo se encontró seco y se evidenciaban varias grietas de tracción en la masa deslizada y un escarpe principal de aproximadamente 1.00 m de altura. (Ver figura No. 1). Enseguida de éste y hacia el costado norte, se presenta un deslizamiento de menores proporciones y aun algo incipiente.

El deslizamiento se encuentra afectando y amenazando la vía de acceso a la parte alta del barrio (Calle 86 Sur), tres (3) viviendas y un colector de alcantarillado. La vía ha perdido parte de su banca; puesto que, el escarpe del deslizamiento ha invadido un corredor de 20.0 m de su longitud y 0.50 a 1.00 m de ancho. Por el centro de la Calle 86 sur aproximadamente a 2.00 m de profundidad (según la comunidad), atraviesa un colector de acueducto que puede verse comprometido si el movimiento se vuelve retrogresivo.

Por lo anterior se recomienda adelantar el diseño y construcción de un sistema de contención y reconformación de la ladera en el sector visitado.
