DIRECCION DE PREVENCION Y ATENCION DE EMERGENCIAS

DIAGNÓSTICO TECNICO No. DI-1591

LOCALIDAD	Ciudad Bolívar (19)
BARRIO	Villas del Diamante
DIRECCIÓN	Diagonal 68L Sur No. 18P – 66
FECHA VISITA	Septiembre 10 de 2002
SOLICITANTE	Dra. Lilia Camelo Chaves Concejal de Bogotá
ÁREA DE INFLUENCIA	1.5 Ha aproximadamente.
VIGENCIA	Temporal mientras no se modifiquen significativamente las condiciones físicas del sector o se realicen obras de mitigación.

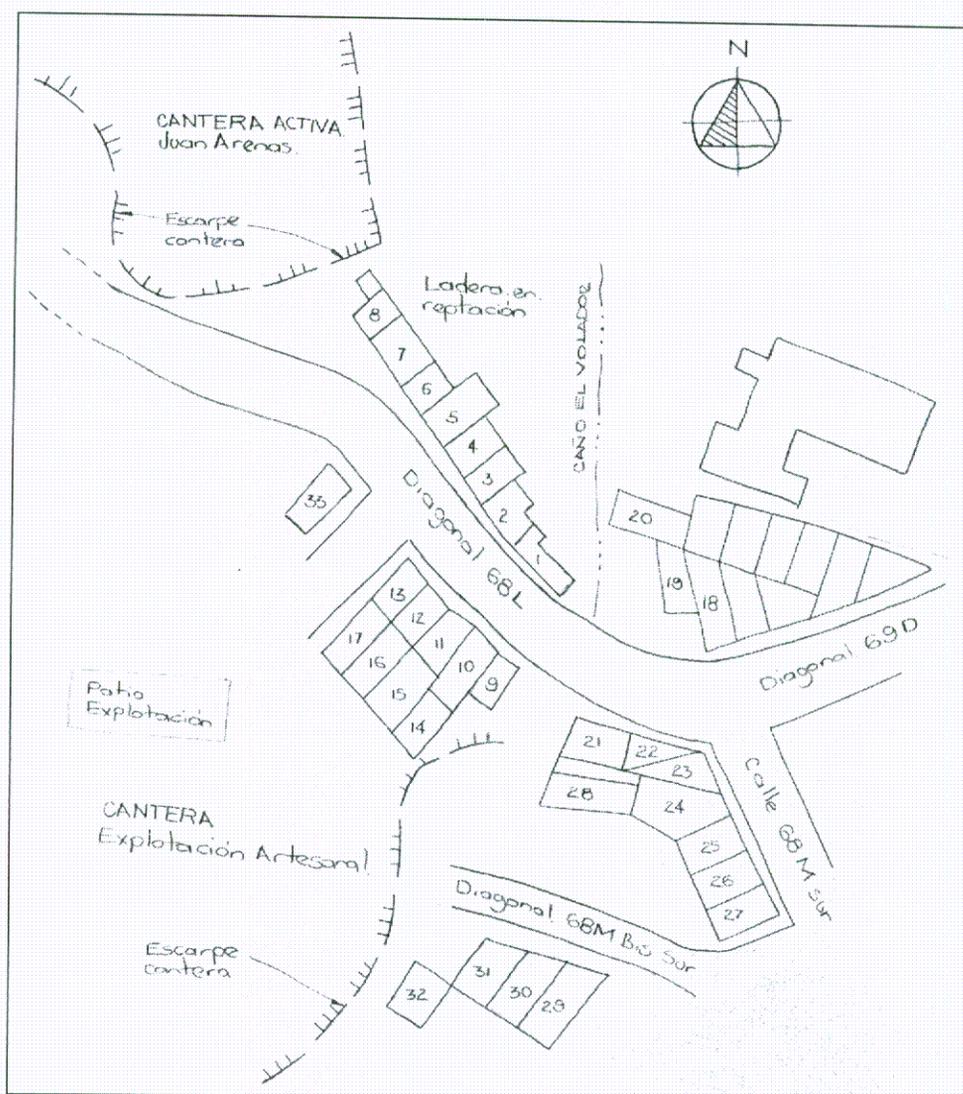
Figura No. 1. Esquema de localización de las viviendas visitadas.

Las viviendas visitadas se ubican en la parte alta de una ladera de pendiente media a alta; la cual, ha sido intervenida por la explotación de dos (2) canteras. Las viviendas se ubican en un sector intermedio entre las dos canteras y hacia el costado oriental de las mismas (ver figura No. 1). En la zona de las canteras se presentan caídas de roca producto de la fallas en cuña y del intenso fracturamiento de la roca; en la zona de ladera no intervenida, se presentan procesos de reptación.

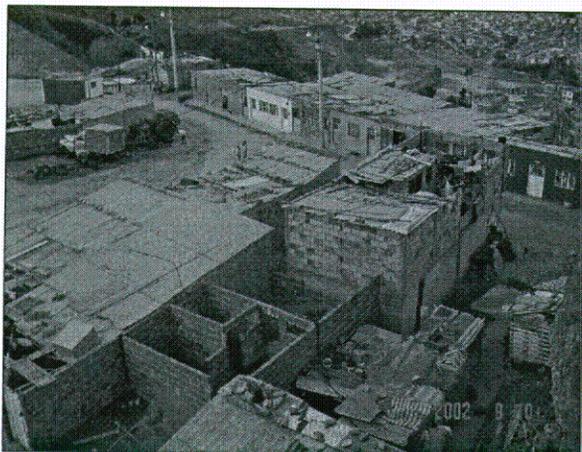
Foto No.1. Panorámica de las viviendas 1 a 17 y 33.

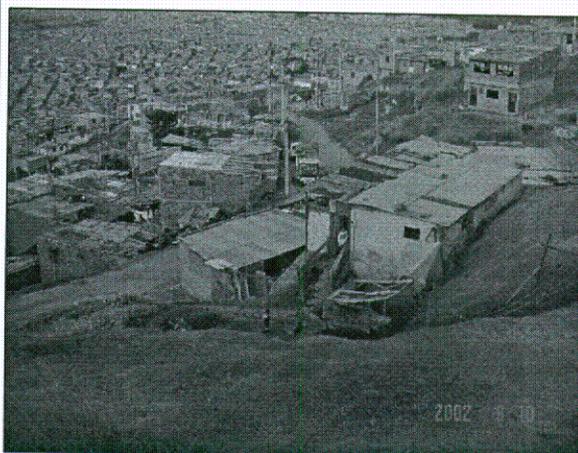
Foto No.2. Panorámica de las viviendas 18 a 21 y 28.

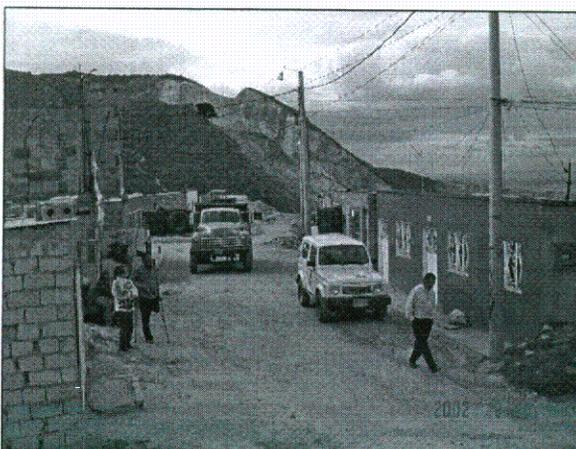
Foto No.3. Vista de la diagonal 68L.

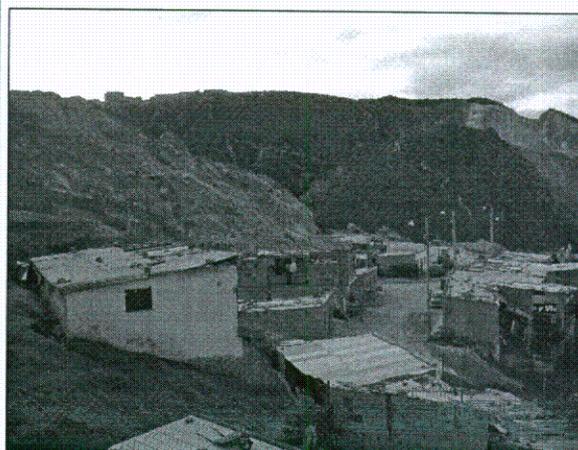
Foto No.4. Vista del patio de explotación de la cantera superior y en el cual se han asentado las viviendas 1 a 17 y 33.

- Procesos de consolidación que sufren los rellenos de los desechos producto de la explotación minera de la cantera superior.
- Reptación de la ladera.

- Detener por completo la explotación minera en la zona y efectuar una reconfiguración geomorfológica y ambiental de las canteras.
- Adelantar un estudio de amenazas y riesgo por fenómenos de remoción en masa.
