DIRECCION DE PREVENCION Y ATENCION DE EMERGENCIAS

DIAGNÓSTICO TÉCNICO No. DI-1596

LOCALIDAD : Usme (5)
 BARRIO : Chuniza
 DIRECCION : Carrera 1G Este # 84A - 42 Sur
 Calle 90 Sur # 51C - 01 Este (nomenclatura antigua)
 FECHA DE VISITA : Septiembre 13 de 2002
 SOLICITANTE : Dirección CED Chuniza
 ÁREA DE INFLUENCIA : 0.45 ha
 VIGENCIA : Temporal mientras no se modifiquen significativamente las condiciones físicas del sector o se realicen obras de mitigación.

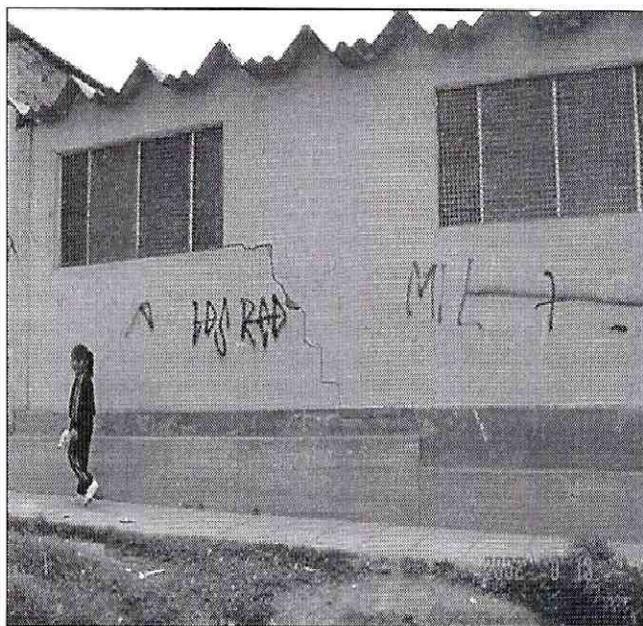
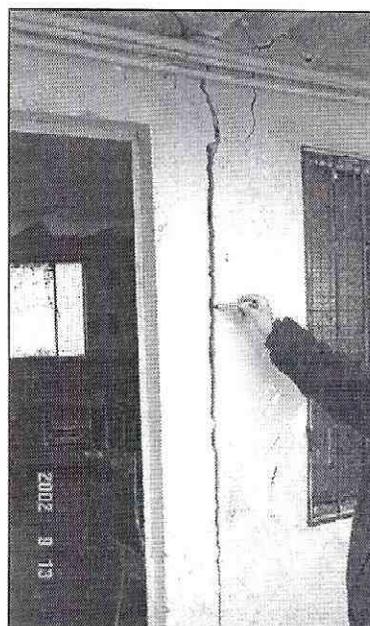
El CED se desarrolla en un terreno de pendiente baja. El bloque A (antiguo) de un piso, está constituido por mampostería confinada y cubierta en teja de asbesto cemento tipo canaleta sin subestructura que la apoye. Los muros están cimentados en una viga pedestal en concreto reforzado.

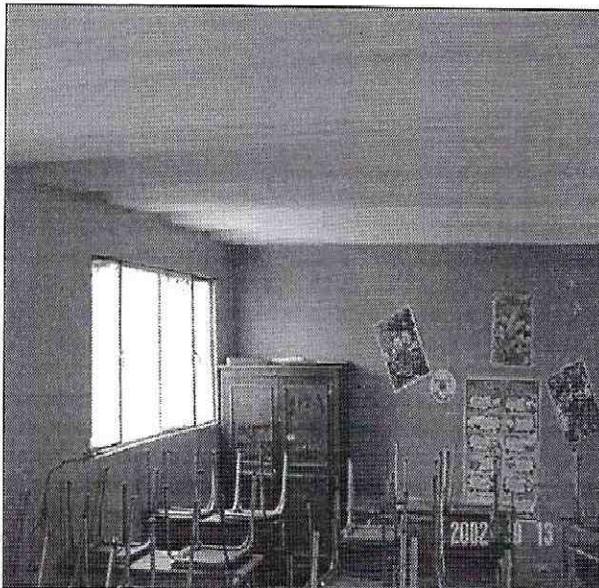
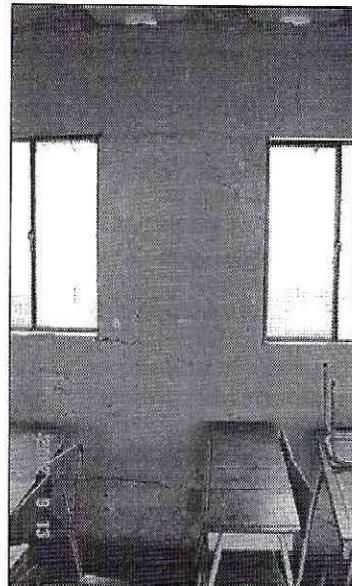
Los muros en el sentido más largo del bloque presentan grietas de corte, de abertura hasta de 4.0 cm, siendo los salones más afectados los identificados con los números 3 y 4. Los salones también presentan hundimiento del piso y ampliación de las dilataciones de los muros con relación a la placa de contrapiso.

El bloque A (antiguo) de un piso también, está conformado por cinco salones de los cuales los tres primeros son en mampostería simple y los dos últimos son prefabricados.

- Evacuación preventiva de los salones 3 y 4 del bloque A y el salón 7 del bloque B, realizando el aislamiento de las zonas aledañas.
- Teniendo en cuenta que el carácter de estas estructuras es provisional, se recomienda su reconstrucción.
- Implementar un sistema de apoyo ó reducir la longitud del voladizo en teja.

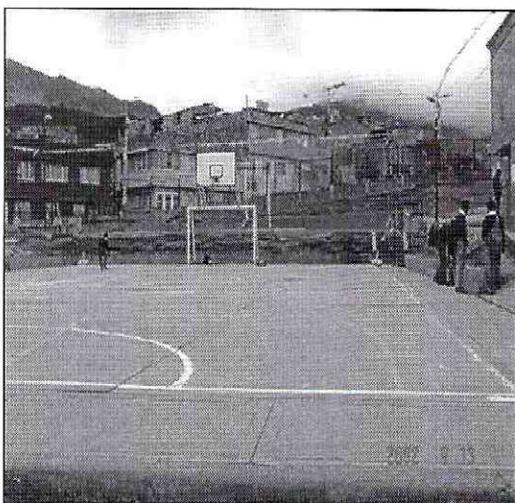
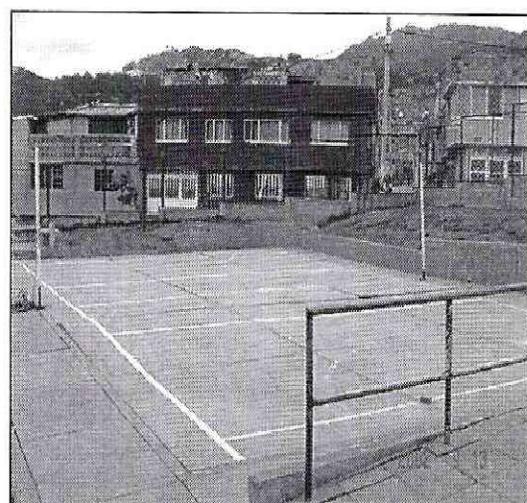
El bloque B presenta hundimiento y agrietamiento del piso en todos los salones, pero es más intenso en el salón 7 (en mampostería).

Otro problema generalizado del CED es el levantamiento de las losas de concreto hidráulico en las instalaciones deportivas y la plazoleta ubicada frente al bloque nuevo de salones, al parecer por la presencia de suelos expansivos.

Los estudios de suelos para las próximas construcciones a desarrollar en el lote del Centro Educativo Distrital Chuniza, deben verificar el potencial de expansión del suelo de fundación.

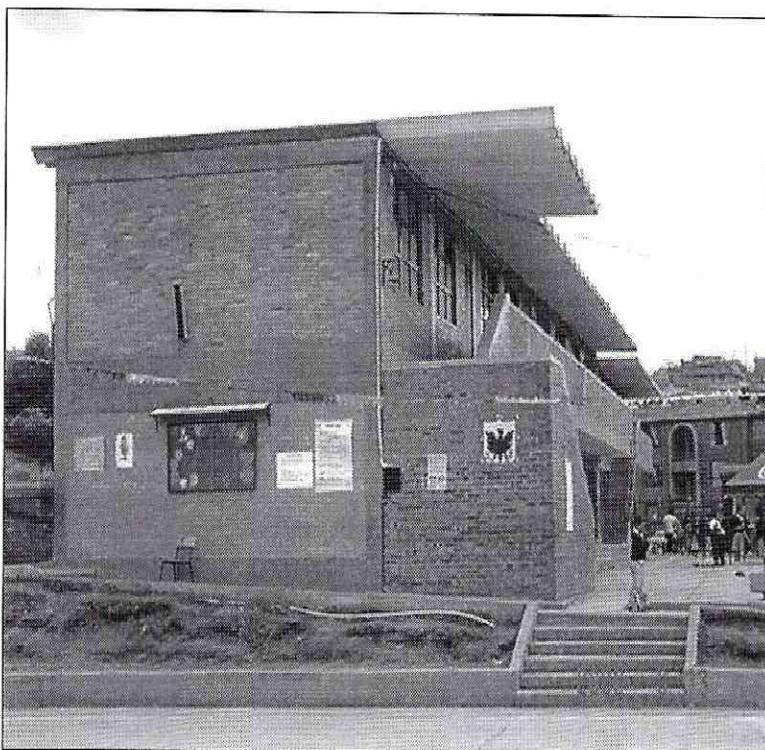
La cubierta sobre la zona de escaleras en el bloque de salones nuevo, presenta un voladizo considerable y sin apoyo, proyectado con una teja de asbesto - cemento tipo canaleta.
