DIAGNÓSTICO TECNICO No. DI-1600

LOCALIDAD	Rafael Uribe Uribe (18)
BARRIO	Madrid
DIRECCIÓN	Calle 39C Sur No. 9 - 08
FECHA VISITA	Septiembre 12 de 2002
SOLICITANTE	Dr. Alvaro Acevedo Leguizamón Alcalde Local Rafael Uribe Uribe
ÁREA DE INFLUENCIA	260 m ² aproximadamente.
VIGENCIA	Temporal mientras no se modifiquen significativamente las condiciones físicas del sector o se realicen obras de mitigación.

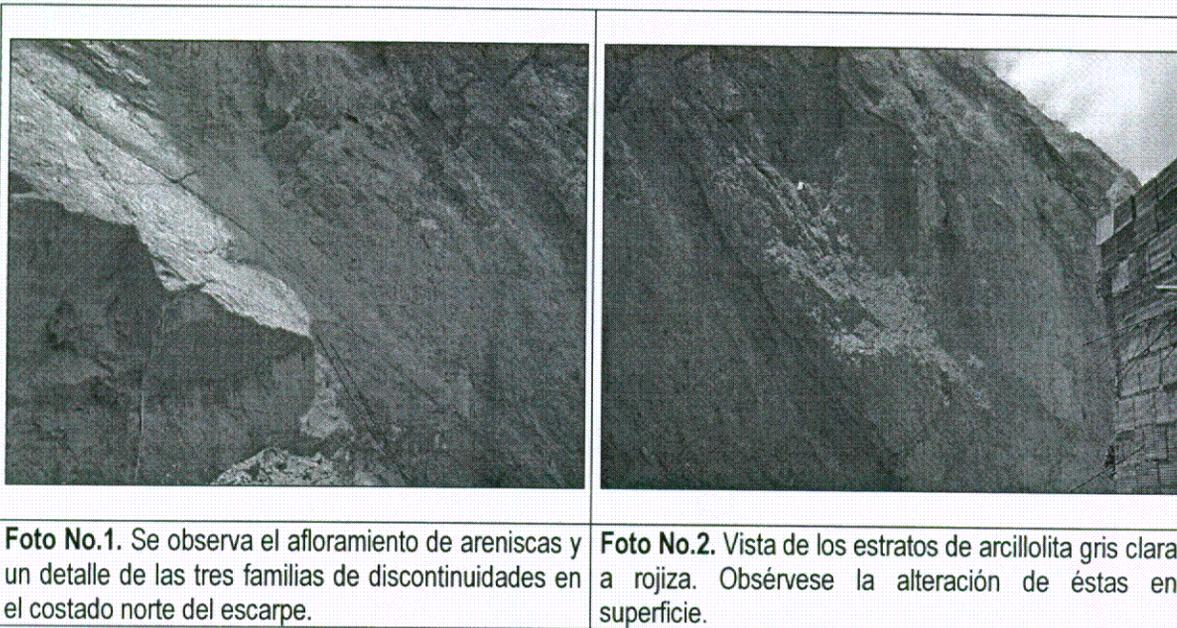
En el sitio visitado se encuentra un escarpe vertical de aproximadamente 10.0 m de altura; en el costado norte afloran areniscas amarillentas y en el costado sur arcillolitas. Las areniscas presentan tres (3) familias de discontinuidades cuyos datos aproximados son: estratificación EW/N60S, diaclasas NS/W85E y EW/S70N. (foto No. 1). Las arcillolitas son de color gris claro y se encuentran altamente meteorizadas y afectadas por erosión en su parte superficial (foto No. 2). Según los vecinos, en época de invierno se presentan caídas de roca y flujos de tierra.

- Realizar el diseño y construcción de un sistema de protección del talud a fin de evitar caída de rocas y flujos de tierra que allí se presentan.
- Implementar un sistema para el manejo de aguas, incluyendo el lote vacío ubicado en la pata del escarpe.

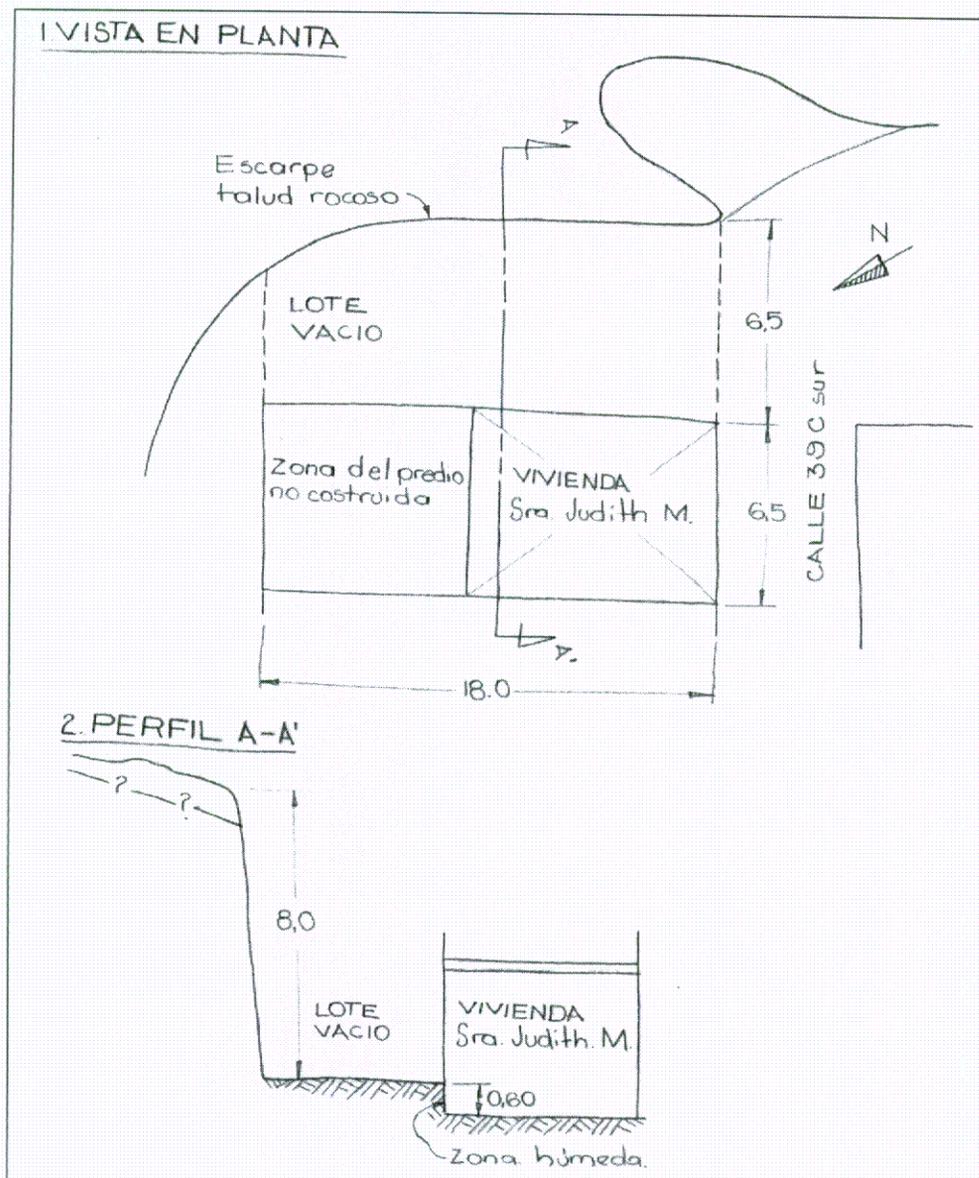
Figura No. 1. Ubicación de vivienda visitada con respecto al escarpe.

La vivienda se ubica a 6.5 m hacia el oeste del escarpe rocoso y lo separa de éste un lote vacío (ver figura No. 1 y foto No. 3). La edificación tiene un piso, con paredes en bloque, pañetadas y pintadas; presenta columnas, viga de amarre y placa de entre piso en concreto reforzado; según los propietarios, la fundación consiste en zapatas aisladas superficiales en concreto reforzado (ver foto No. 4). En la parte inferior de la pared oriental de la vivienda (aproximadamente 0.60 m) se presenta constante humedecimiento debido al agua que se infiltra al suelo por el lote vacío del costado oriental. La Vivienda no presenta daños estructurales ni afectaciones a causa de los desprendimientos de material del escarpe.

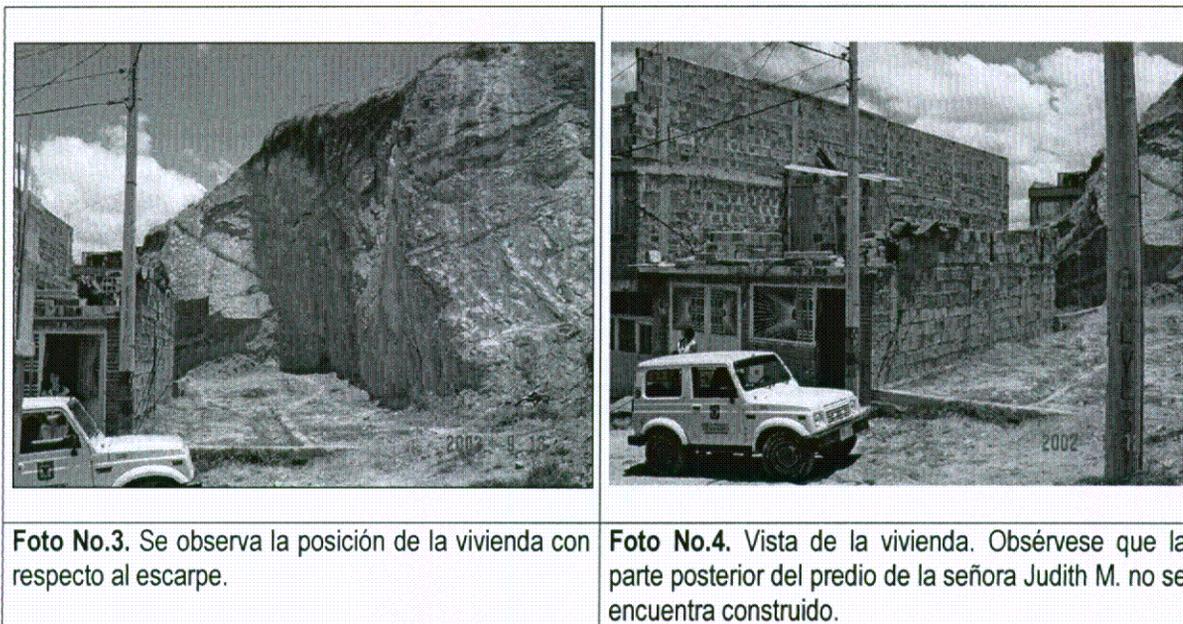
Foto No.3. Se observa la posición de la vivienda con respecto al escarpe.

Foto No.4. Vista de la vivienda. Obsérvese que la parte posterior del predio de la señora Judith M. no se encuentra construido.

La vivienda ubicada en la Calle 39C sur No. 9-08, de propiedad de la señora Judith Martínez, se observa en condiciones estructurales aceptables y no presenta afectación por los desprendimientos de material del escarpe rocoso localizado a 6.5 m de la misma. El humedecimiento que se presenta en la pared del costado oriental se debe a infiltración de agua a través del lote vecino.

- Evitar la construcción del lote vacío, ubicado en la pata del escarpe.
- Impermeabilizar la pared oriental de la vivienda para evitar las humedad en la misma.
