**DIRECCION DE PREVENCION Y ATENCION DE EMERGENCIAS**

**DIAGNOSTICO No. DI-1603 de 2002**

- LOCALIDAD:** San Cristóbal
- BARRIO:** San José sur oriental
- LOCALIZACIÓN:** Carretera Oriente No. 40A - 67 sur
- FECHA DE VISITA:** 18 de Septiembre 2002
- AREA AFECTADA:** 100 m<sup>2</sup>
- SOLICITANTE:** Rafael Fuentes Suárez - Habitante
- VIGENCIA:** Temporal mientras no se modifiquen significativamente las condiciones del sector

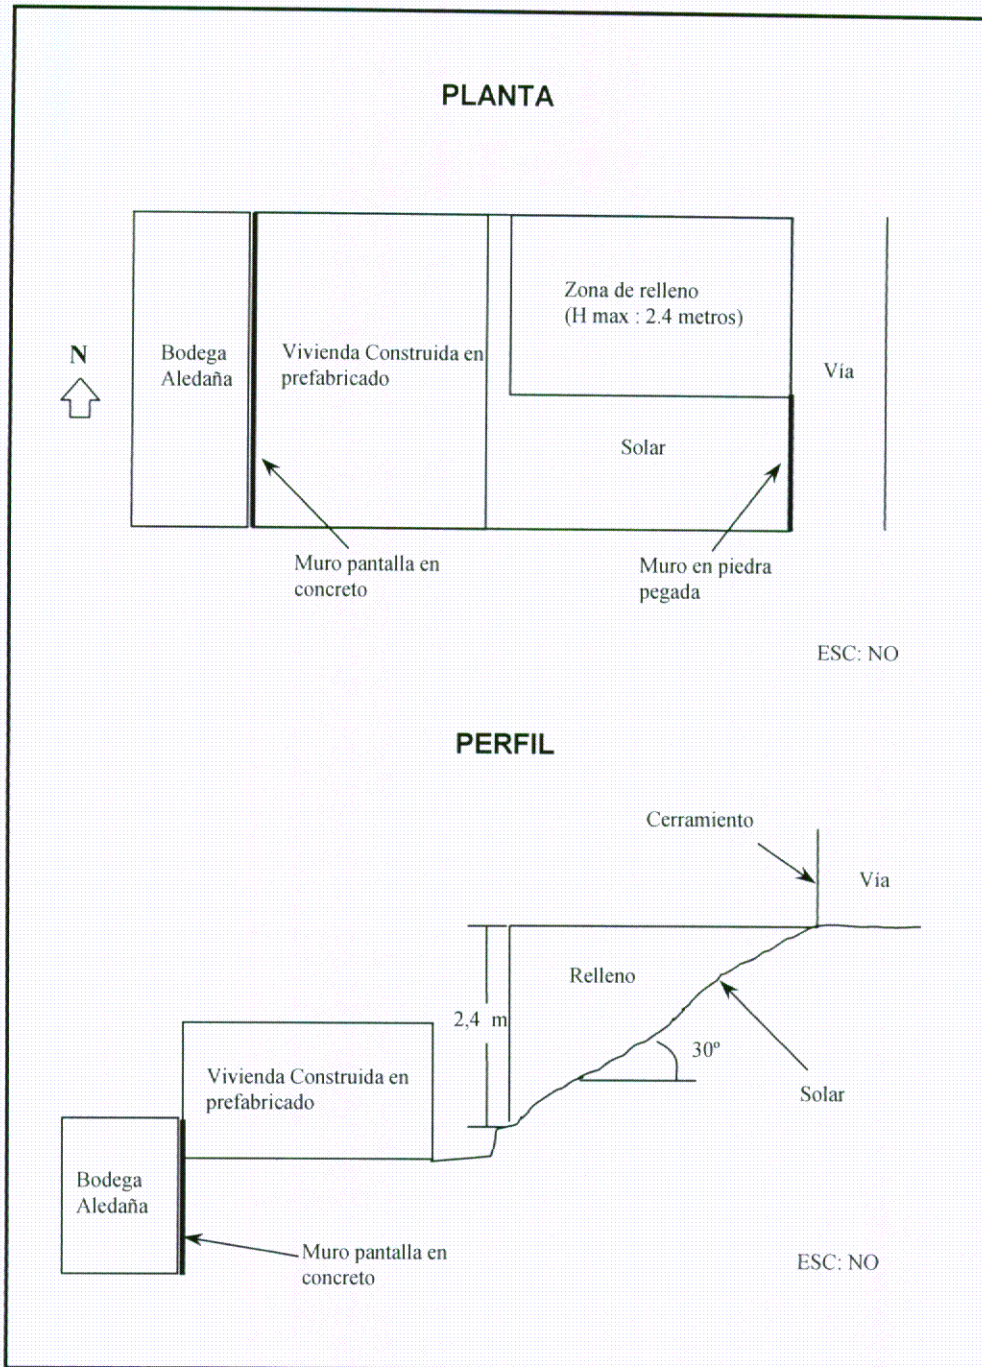
La vivienda consta de un piso conformado estructuralmente por un sistema prefabricado, y cimentada sobre un relleno compactado de espesor variable entre 0.5 y 1.0 metro, el cual se encuentra contenido en la parte suroccidental por un muro pantalla en concreto reforzado. La vivienda se encuentra ubicada aproximadamente a 10 metros de la entrada sobre la Carretera Oriente, zona que corresponde a un solar con inclinación aproximada de 30° y sobre el cual se construyeron las escaleras de acceso a la vivienda.

FIGURA 2. Esquema de la situación de la vivienda

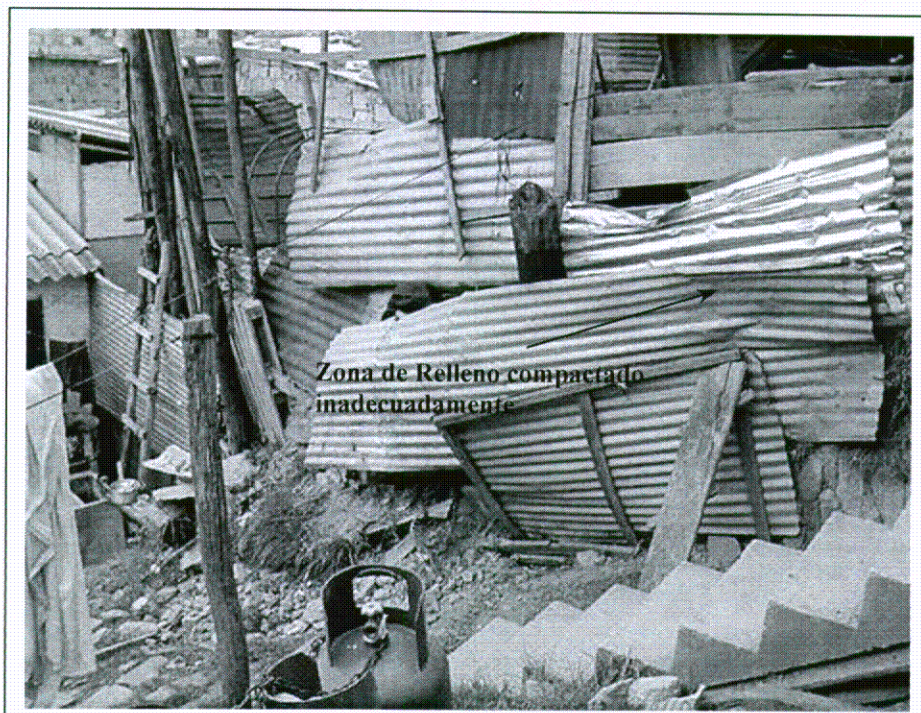
En el costado noroccidental del solar se realizó un relleno de 2.4 metros de altura y compactado inadecuadamente, el cual presenta problemas de estabilidad. Adicionalmente, se

evidencia infiltración de agua de origen subsuperficial proveniente de la zona oriental de la vía, la cual corresponde al drenaje natural de la ladera.

- Los problemas de inestabilidad del relleno de 2.4 metros de altura obedecen al deficiente proceso de compactación, y a la infiltración de agua subsuperficial.
- Las fisuras presentes en la placa de piso de la vivienda se deben al asentamiento del relleno de material de recebo sobre el cual se llevó a cabo la cimentación.

FOTOGRAFIA 1. Vista lateral del relleno con altura máxima de 2.4 metros

- Construcción de un sistema de contención adecuado para estabilizar el relleno de 2.4 de altura, para lo cual se deben adelantar estudios específicos para determinar el sistema estructural más adecuado.
- Retirar parte del material de relleno, con el fin de disminuir los esfuerzos actuantes.
- Construir un sistema de drenaje subsuperficial en la zona alledaña a la Carretera Oriente, que intercepte las aguas provenientes del costado oriental de la vía.
- Prohibir la construcción de estructuras habitacionales, de almacenamiento ó industriales sobre el relleno de 2.4 metros de altura.
