DIRECCION DE PREVENCION Y ATENCION DE EMERGENCIAS

DIAGNÓSTICO TECNICO No. DI-1610

LOCALIDAD	Rafael Uribe Uribe (18)
BARRIO	Marco Fidel Suarez
DIRECCIÓN	Transversal 16D No. 46 – 35 sur
FECHA VISITA	Septiembre 24 de 2002
SOLICITANTE	Dr. Juan Francisco Ramírez Sandoval Rector Centro Educativa Distrital Reino de Holanda
ÁREA DE INFLUENCIA	1.0 Ha aproximadamente.
VIGENCIA	Temporal mientras no se modifiquen significativamente las condiciones físicas del sector o se realicen obras de mitigación.

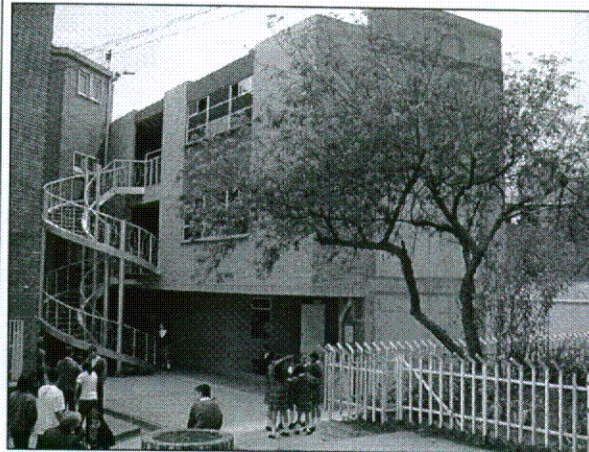
Foto No. 2. Vista del edificio de laboratorios.

Edificio de laboratorios. Construcción de tres (3) pisos con muros en ladrillo confinados mediante pórticos estructurales en concreto reforzado; las placas de entre piso también están construidas en concreto reforzado. El acceso a los diferentes pisos se hace mediante una escalera metálica exterior, ver foto No. 2. Este edificio es el más reciente del plantel educativo y no presenta daños.

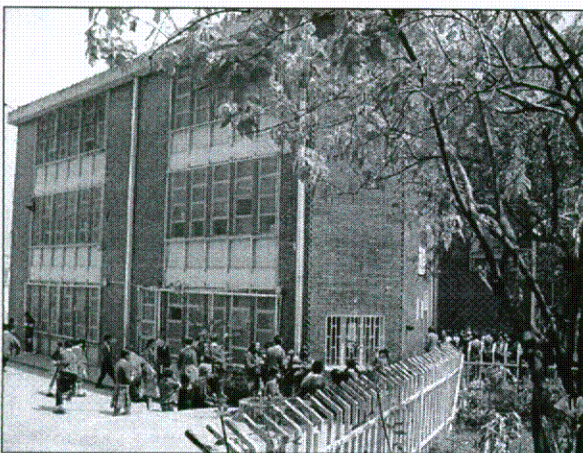
Foto No. 3. Vista del edificio de salones de clase.

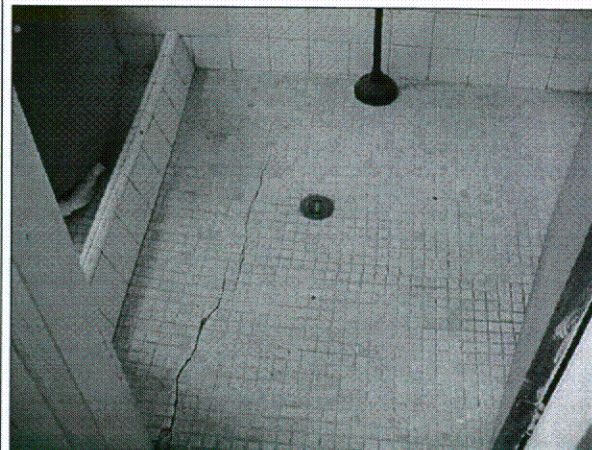
Foto No. 4. Grietas en el piso de un baño, ubicado en el cuarto piso, costado oriental del edificio de salones de clase.

En el cuarto piso de esta edificación, se aprecia agrietamiento en las paredes del costado oriental y en el piso del mismo sector (ver fotos No. 4 a 7). En el resto del cuarto piso y los restantes no se observa esta patología, ni daños.

- En el costado oriental del cuarto piso del edificio de salones existe agrietamiento de las paredes y piso.
- La Edificación correspondiente a la Biblioteca y los antiguos salones de química y física presenta una estructura de confinamiento y refuerzo deficiente.

- Realizar revisión estructural de las edificaciones del plantel, a fin de plantear y ejecutar el refuerzo estructural de las mismas.
- No utilizar y aislar el edificio donde funciona la biblioteca y donde se encuentran los antiguos salones de química y física, mientras se lleva a cabo el refuerzo de la edificación.
- Mantener un monitoreo permanente de los daños que se observan en las edificaciones.

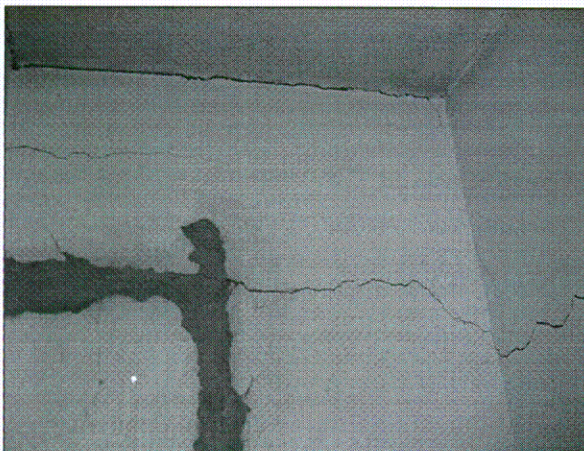
Foto No. 5. Grietas en la parte superior del muro oriental del cuarto piso. Baño ilustrado en la foto No. 3.

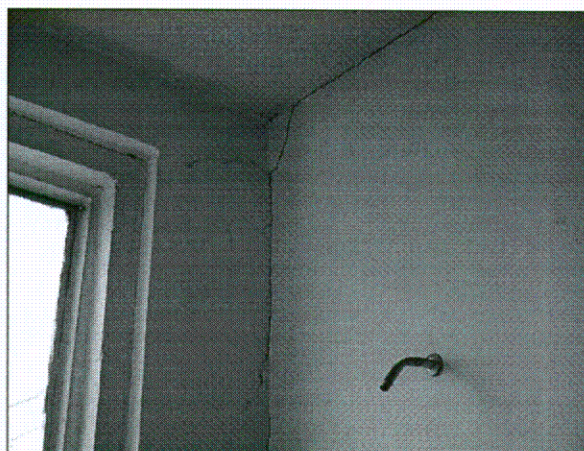
Foto No. 6. Grietas en la junta de los muros del costado oriental del cuarto piso del edificio de salones de clase.

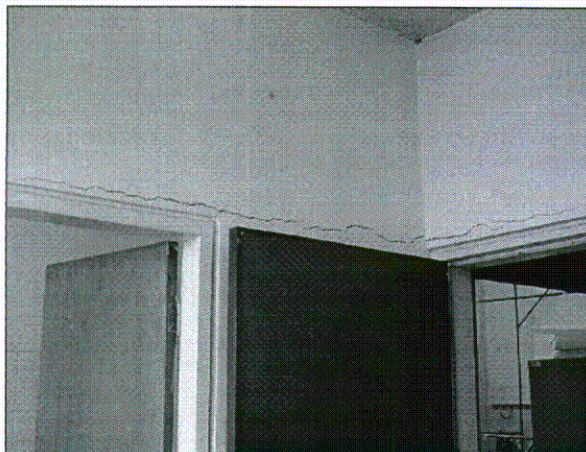
Foto No. 7. Gritas sobre los marcos de las puertas de las oficinas del costado oriental de edificio de salones.

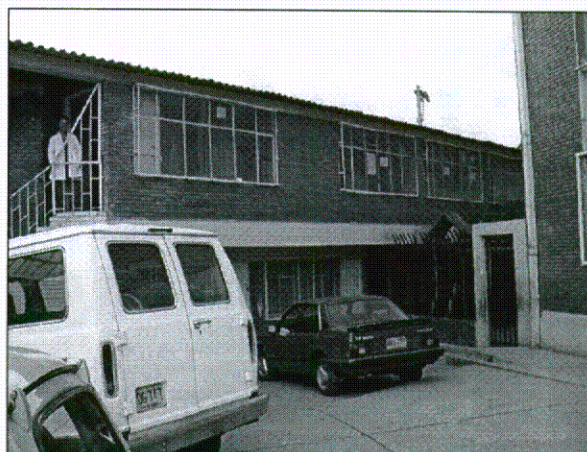
Edificio de la biblioteca y los antiguos laboratorios. Consiste en una edificación de dos pisos, con muros en ladrillo, placa de entre piso en concreto, cubierta en teja de asbesto-cemento y cielos rasos en fibra de vidrio (foto No. 8). Según informan los profesores, los laboratorios de física y química del primero piso, fueron desalojados; puesto que, la placa de entre piso ha sufrido deformaciones, situación que se comprobó en la visita.

Foto No. 8. Edificio donde se encuentra la biblioteca y los antiguos laboratorios.

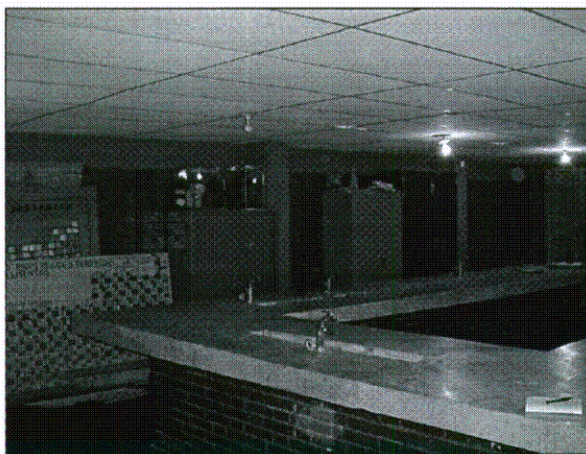
La construcción no presenta elementos estructurales de confinamiento; sin embargo se observan vigas perimetrales en ambos pisos y cinco (5) columnas aisladas, separadas de la pared del costado norte de la edificación y que llegan hasta la parte superior de las ventanas del segundo piso; a partir de éstas y hasta la cubierta se observan machones en ladrillo, ver fotos No 9 y 10. En varias de estas columnas, se observan grietas transversales en el tercio superior del primer piso.

Foto No. 9. Vista de la pared norte del edificio donde funciona la biblioteca. Se observan cuatro (4) columnas en el antiguo salón de química, primer piso.

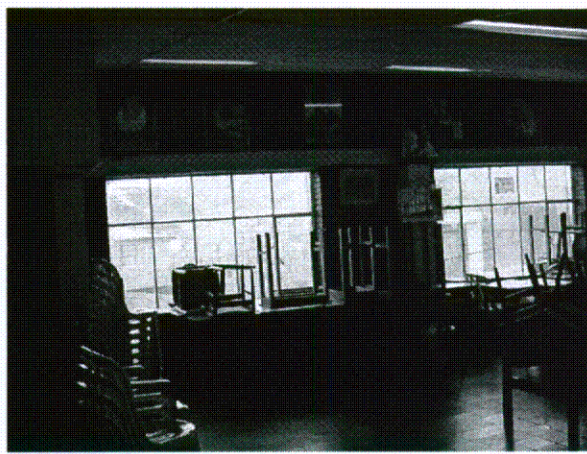
Foto No. 10. Vista del costado norte en el segundo piso del edificio donde funciona la biblioteca.
